# Tilstandsrapport

Enebolig

Boligvegen 19, 2230 SKOTTERUD

Befaringsdato: 25.06.2025

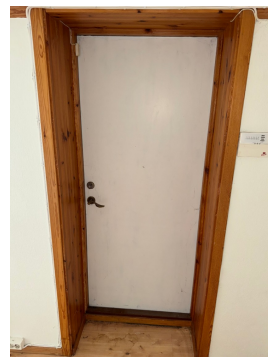
Deffekt låsekasse

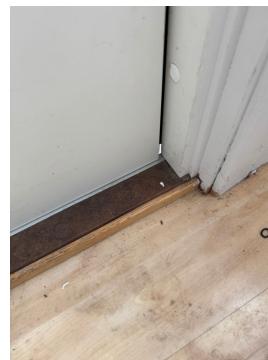
Utett dør 1.etg.

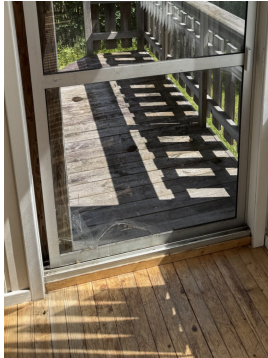
Knust glass i dør.

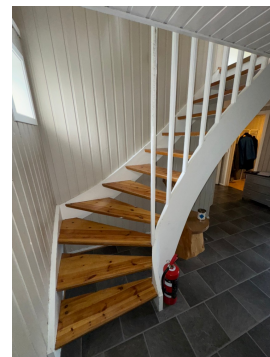
Trappeløp uten håndlister og avstand på ca 12 cm mellom spiler

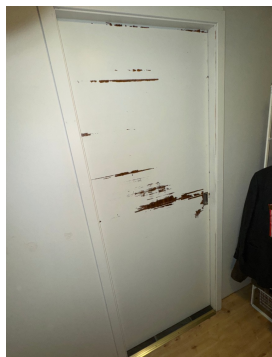
Skyvedør tar i karm.

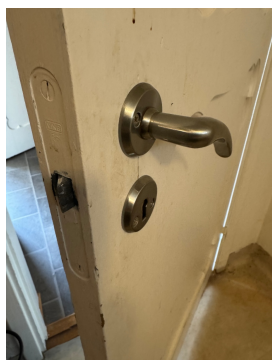
Slitte låsekasser på flere dører.

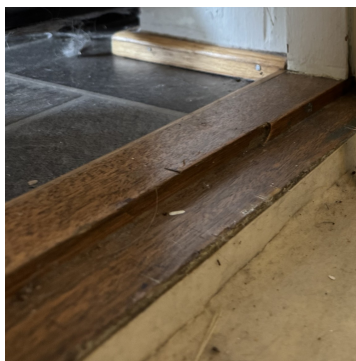
Liten tilluftspalte i terskel

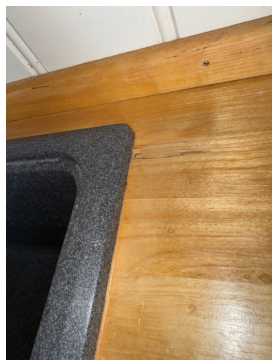
Sår i benkeplate

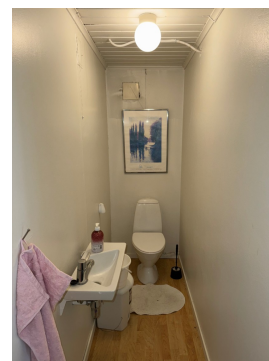
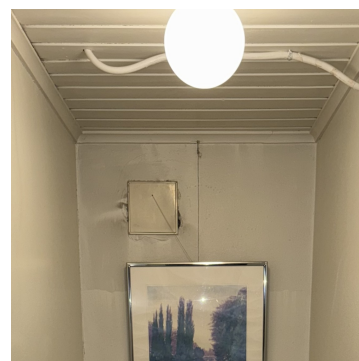
Kun naturlig ventil i vegg

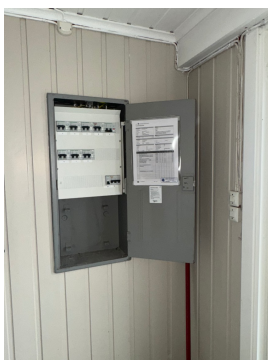
El-skap i vindfang

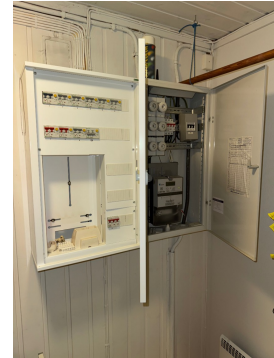
T el-skap i bod

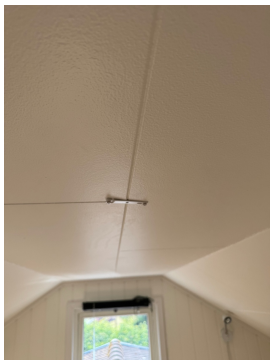
Røykvarsler demontert/fjernet

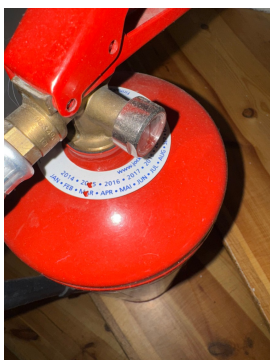
Brannslukkere fra mars 2015

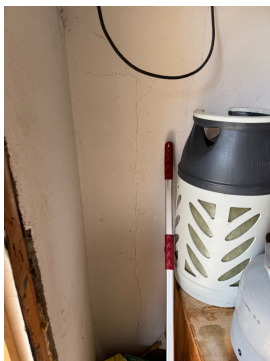
- Det er påvist sprekker i murte/pussede fasader. Sprekkdannelser, Se punkt -Veggkonstruksjon.

- Lokal utbedring må utføres.

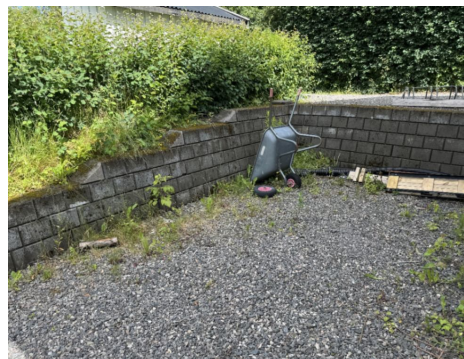
## ! TG 3 Forstøtningsmurer

Støttemur oppført i stableblokker uten synlig sikring i toppen.

Det må etableres sikringstiltak i form av rekkverk, gjerde eller annen fysisk barriere langs muren for å redusere risikoen for personskade ved fall.

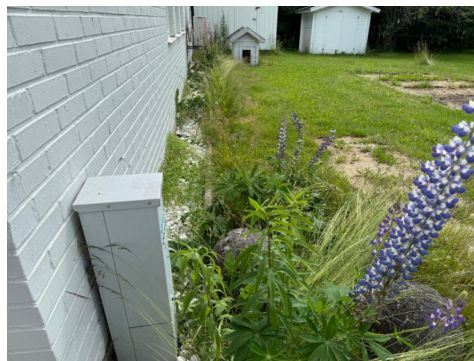
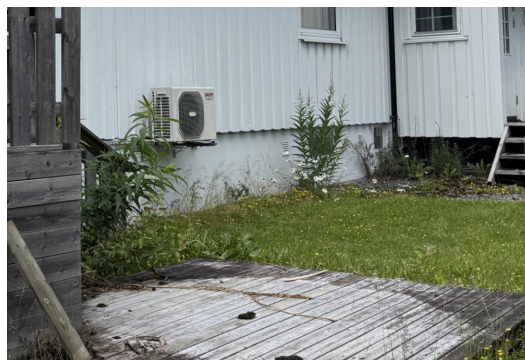
## ! TG 2 Terrenghorhold

Terrenget er i hovedsak flatt eller svakt hellende. På enkelte sider heller terrenget inn mot grunnmur, noe som gir økt fuktbelastning.

Det bør foretas lokale terrenjusteringer der terrenget er flatt eller har svakt fall inn mot bygningskroppen, for å sikre tilstrekkelig bortledning av overflatevann og redusere fuktbelastning på grunnmur.
