Framgutua 100, 2848 SKREIA

**Enebolig med 4 soverom - stor
terrasse - flott hageanlegg -
dobbelgarasje - nærhet til
Billittkiosken og turområder.**

Befaringsdato: 17.03.2025

Rapportdato: 03.04.2025

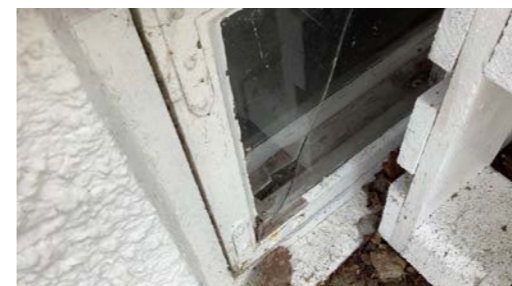
Knust rute er observert.

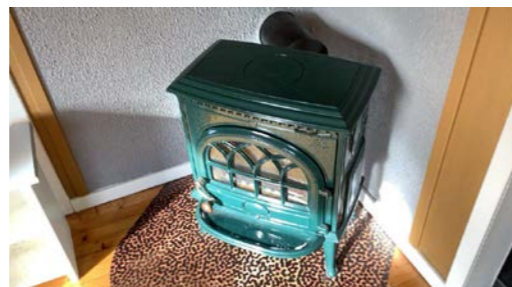
Peisovn er tilkoblet i stue. Feieluke i kjelleren.

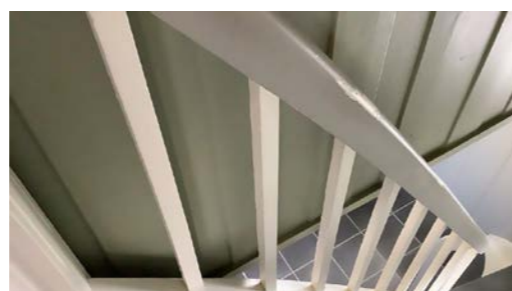
- Åpninger i rekkverk er større enn dagens forskriftskrav til rekkverk i trapper.
- Det mangler håndløper på vegg i trappeløpet.
- Rekkverkshøyder er under dagens forskriftskrav til rekkverk i trapper.

Det er knirk i trapp. Åpninger i rekkverk er større enn dagens forskriftskrav til rekkverk i trapper.

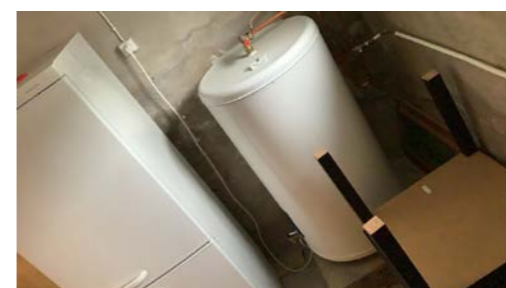
Varmtvannsbereider på ca. 150 liter fra 2006 er plassert i kjeller.

En varmtvannsbereider bør byttes allerede etter 15 år for å unngå lekkasjefare. Vanligvis sier man at varmtvannsbereidere i rustfritt stål har en brukstid på omtrent 15-20 år.

Venter man med å bytte ut varmtvannsbereider kan dette føre til risiko for vannskader, økt risiko for lekkasjer og høyere energikostnader. Det er ikke krav om utbedring, men det bør etableres tilfredsstillende el-tilkobling etter dagens gjeldende krav. Tilkobling via støpsel og stikkontakt kan lede til varmgang/brannfare. Sikkerhet vurderes opp mot dagens krav.
