# Tilstandsrapport

Enebolig

Arnulf Øverlands gate 2, 8800  
SANDNESSJØEN

# gnr. 37, bnr. 812

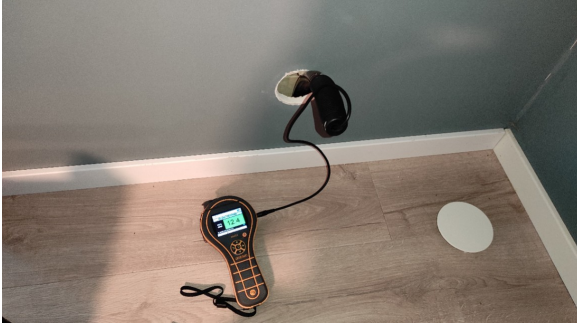
Det ble og utført fuktsøk på gulvet i området rundt sluken, ingen forhøyede fuktverdier ble registrert.

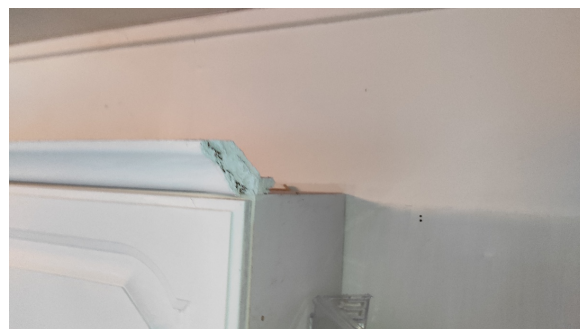
Ujevnheter i platene mellom benkeplate og overskap bør utbedres av estetiske årsaker.

Slitasjemerker samt manglende pyntelister og dekkstider bør utbedres for å opprettholde kjøkkenets funksjon og estetiske standard. Manglende detaljer kan føre til redusert levetid.
