Steinbekkåsen 31, 1464 FJELLHAMAR

Tilstandsrapport

Befaringsdato: 20.04.2026

Rapportdato: 24.04.2026

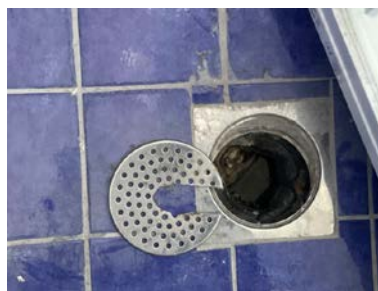
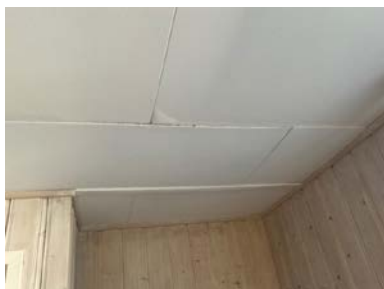
1. ETASJE > BAD

TG 3 Tilliggende konstruksjoner våtrom

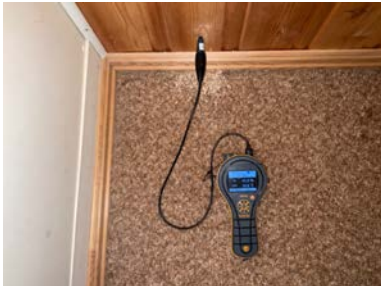
Måling av RH i hulrom viser akseptabelt nivå.

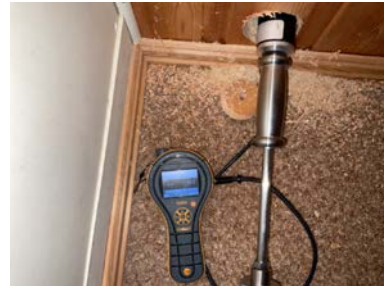
Måling med pigger i trevirke viser akseptabelt nivå.
