Kornveien 2, 1940 BJØRKELANGEN

**Stor og sentralt beliggende bolig
med 3 enheter som leies ut.
Dobbel garasje og carport.**

Vedlegg

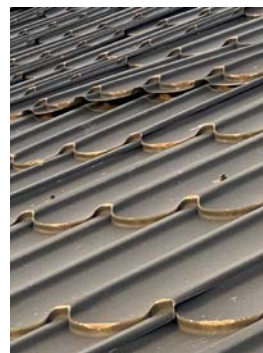
Det er påvist skader eller avvik på selve taktekkningen. Mer enn halvparten av forventet brukstid er oppbrukt på undertak. Det er påvist bulker i enkelte metallplater på taktekkning. Mer enn halvparten av forventet brukstid er oppbrukt på taktekkningen.

Ufagmessig utførelse av takplater.

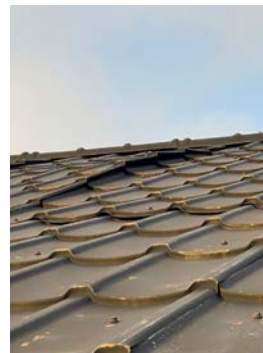
Ufagmessig utførelse av takplater.

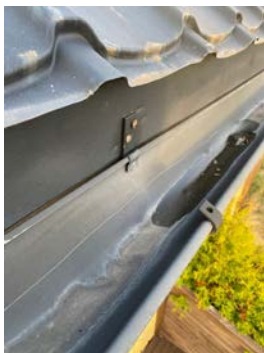
Det er påvist avvik i beslagløsninger.

Ufagmessig utførelse av forkantbeslag.

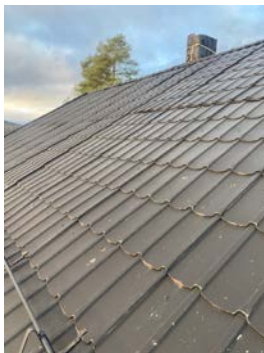
Observert betydelige skjevheter i takkonstruksjon.

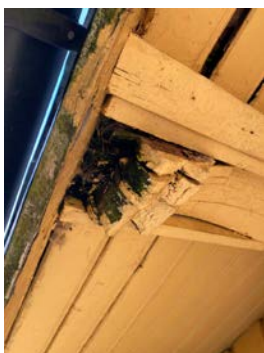
Råte i takutstikk.

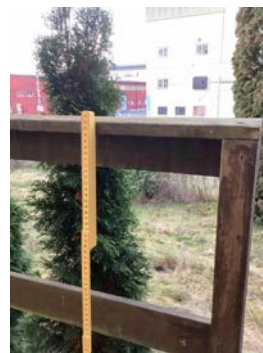
For lavt og store åpninger i rekkverk.

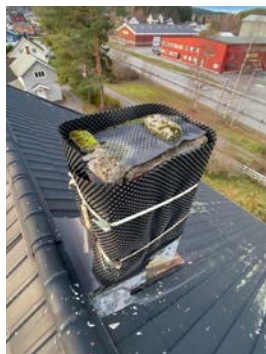
Det er påvist sprekker og/eller riss i pipe.
Pipevanger er ikke synlige.
Ildfast plate mangler på gulvet under ildstedet.

Ufagmessig utførelse på pipe.

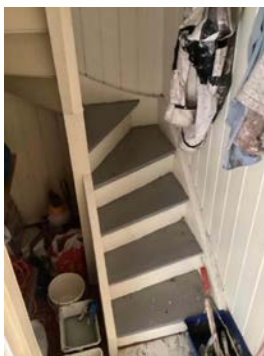
Manglende håndløper.

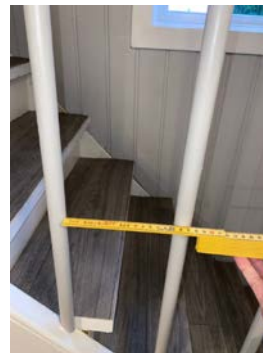
Åpninger på 15cm.

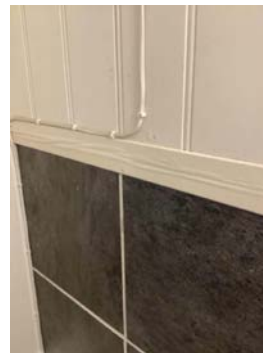
Det er påvist svertesopp i silikonfuger.
Det er påvist at noen fliser har bom (hulrom under)
Det er vindu/dør med ikke fuktbestandige materialer i våtsonen (dusjsonen), løsningen eller byggematerialet er uegnet

Løse fliser på vegg.

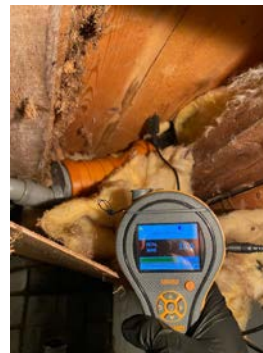
Fuktmåling uten unormale funn. 15,4 vektprosent.

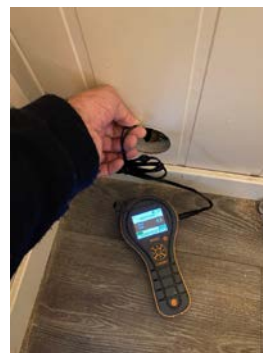
Fuktmåling uten unormale verdier.

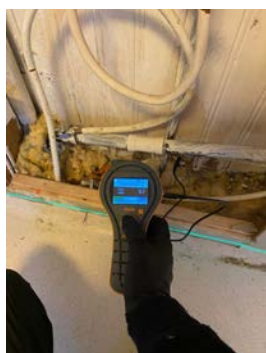
Fuktmåling gjort i åpent vegg på vaskerom uten unormale funn.

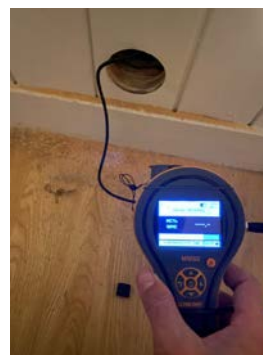
Fuktmåling uten unormale verdier.

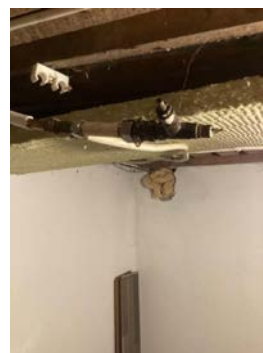
Det er registrert utettheter eller vannlekkasjer i røropplegg.

Påvist drypp fra rørskjøt.

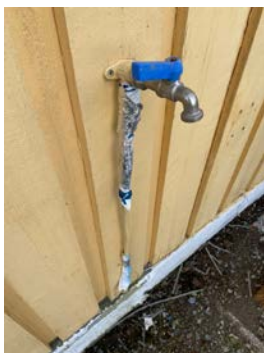
Ufagmessig arbeid.

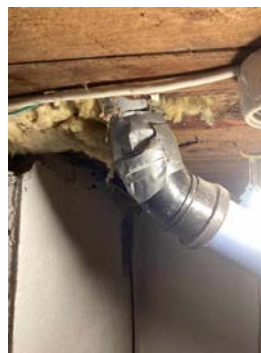
Ufagmessig arbeid.

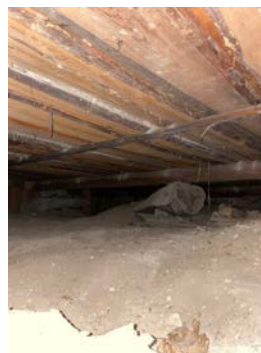
Grunnmuren har sprekkeformasjoner.

Deler av boligens fundament.
