Kornveien 2, 1940 BJØRKELANGEN

**Stor og sentralt beliggende bolig  
med 3 deler som leies ut. Dobbel  
garasje og carport.**

## Nøkkelinformasjon

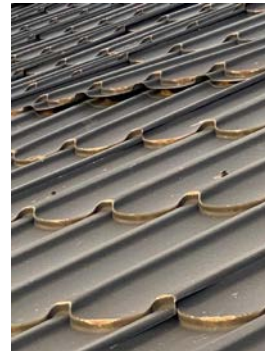
Det er påvist skader eller avvik på selve taktekkningen. Mer enn halvparten av forventet brukstid er oppbrukt på undertak.

Ufagmessig utførelse av takplater.

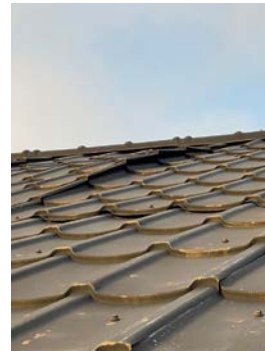
Ufagmessig utførelse av takplater.

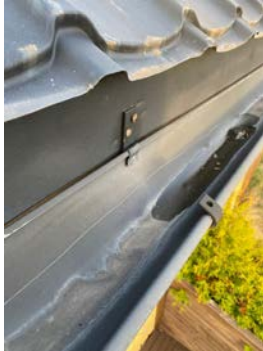
Det mangler snøfangere på hele eller deler av taket, men det var ikke krav om dette på byggemeldingstidspunktet.  
Det mangler tilfredsstillende adkomst til pipe for feier.  
Mer enn halvparten av forventet brukstid er oppbrukt på renner/nedløp/beslag.  
Det er påvist avvik i beslagløsninger.

Ufagmessig utførelse av forkantbeslag.

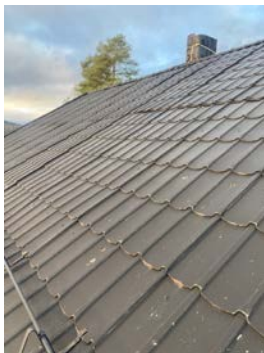
Observert betydelige skjevheter i takkonstruksjon.

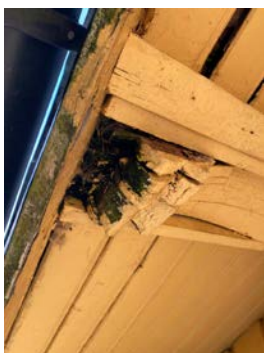
Råte i takutstikk.

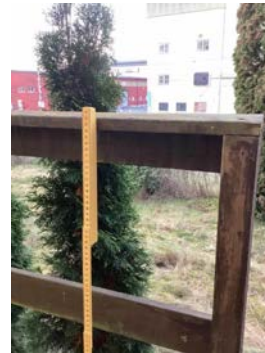
For lavt og store åpninger i rekkverk.

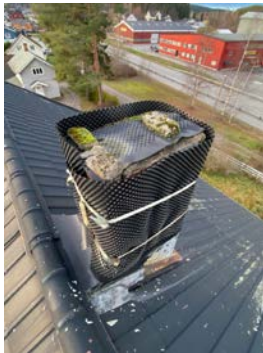
Det er påvist sprekker og/eller riss i pipe.  
Pipevanger er ikke synlige.  
Ildfast plate mangler på gulvet under ildstedet.

Ufagmessig utførelse på pipe.

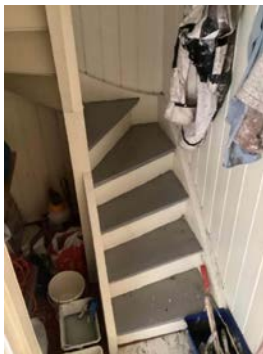
Manglende håndløper.

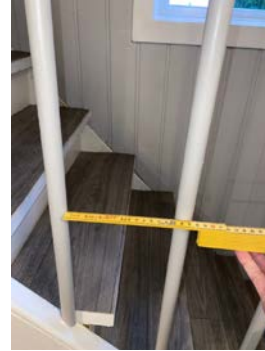
Åpninger på 15cm.

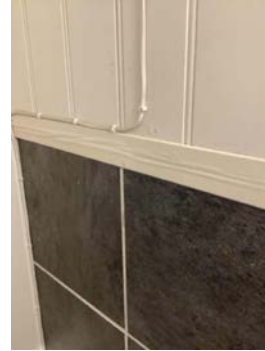
Det er påvist svertesopp i silikofuger.  
Det er påvist at noen fliser har bom (hulrom under)  
Det er vindu/dør med ikke fuktbestandige materialer i våtsonen (dusjsonen), løsningen eller byggematerialet er uegnet

Løse fliser på vegg.

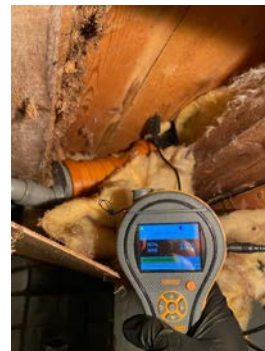
Fuktmåling uten unormale funn. 15,4 vektprosent.

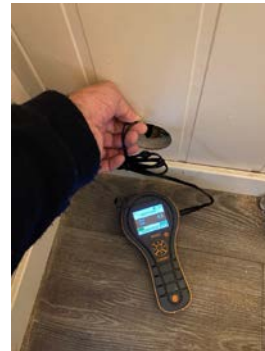
Fuktmåling uten unormale verdier.

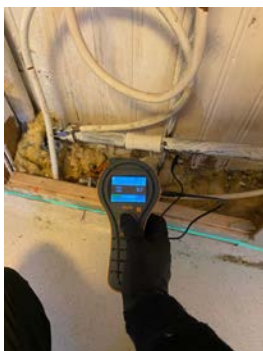
Fuktmåling gjort i åpent vegg på vaskerom uten unormale funn.

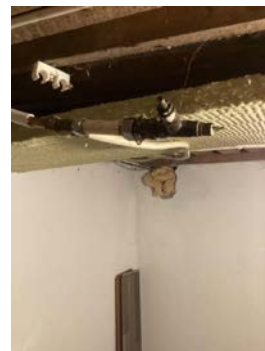
Det er registrert utettheter eller vannlekkasjer i rørapplegg.

Påvist drypp fra rørskjøt.

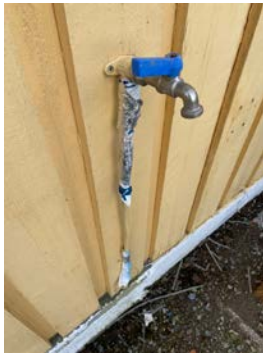
Ufagmessig arbeid.

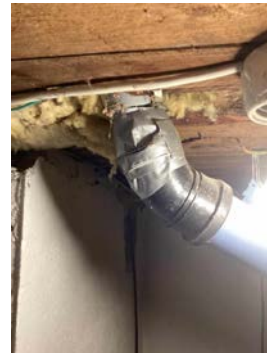
Ufagmessig arbeid.

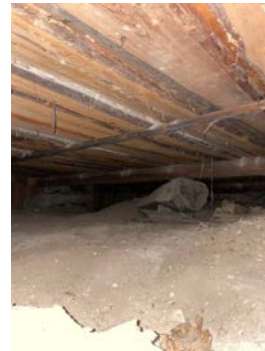
Grunnmuren har sprekkeformasjoner.

Deler av boligens fundament.
