Kornveien 2, 1940 BJØRKELANGEN

Stor og sentralt beliggende bolig med 3 deler som leies ut. Dobbel garasje og carport.

Vedlegg

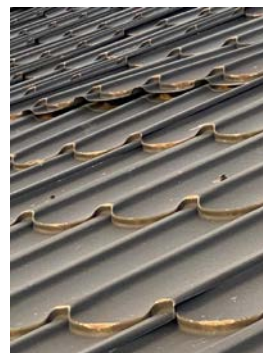
Det er påvist skader eller avvik på selve taktekkningen. Mer enn halvparten av forventet brukstid er oppbrukt på undertak. Det er påvist bulker i enkelte metallplater på taktekkning. Mer enn halvparten av forventet brukstid er oppbrukt på taktekkningen.

Ufagmessig utførelse av takplater.

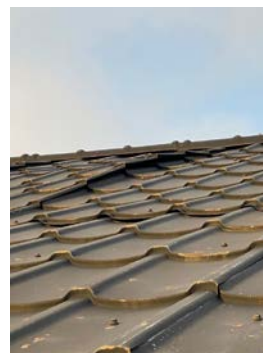
Ufagmessig utførelse av takplater.

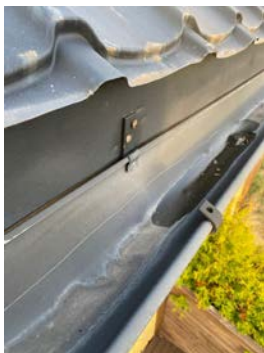
Det er påvist avvik i beslagløsninger.

Ufagmessig utførelse av forkantbeslag.

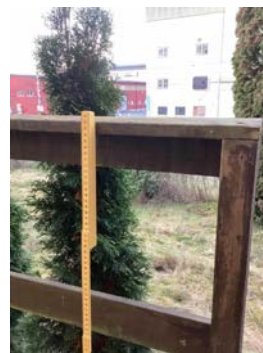
For lavt og store åpninger i rekkverk.

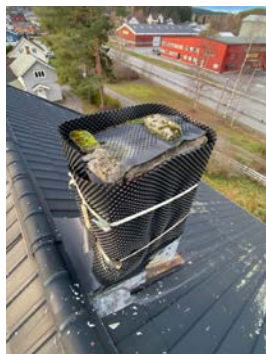
Det er påvist sprekker og/eller riss i pipe.
Pipevanger er ikke synlige.
Ildfast plate mangler på gulvet under ildstedet.

Ufagmessig utførelse på pipe.

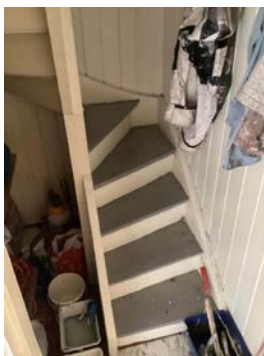
Manglende håndløper.

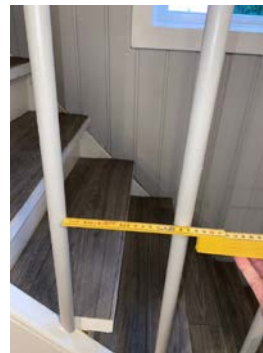
Åpninger på 15cm.

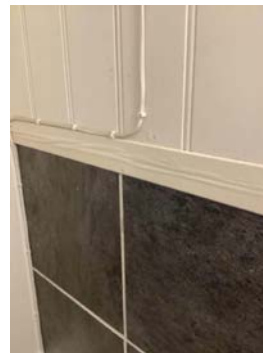
Det er påvist svertesopp i silikonfuger.
Det er påvist at noen fliser har bom (hulrom under)
Det er vindu/dør med ikke fuktbestandige materialer i våtsonen (dusjsonen), løsningen eller byggematerialet er uegnet

Løse fliser på vegg.

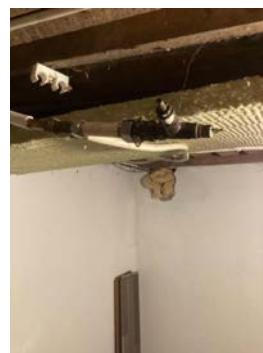
Det er registrert utettheter eller vannlekkasjer i røropplegg.

Påvist drypp fra rørskjøt.

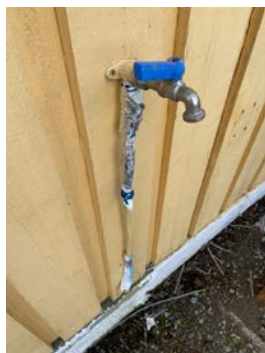
Ufagmessig arbeid.

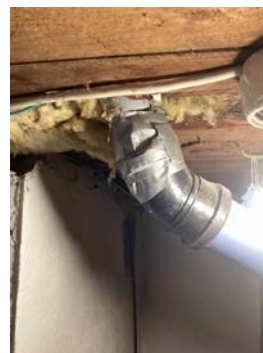
Ufagmessig arbeid.

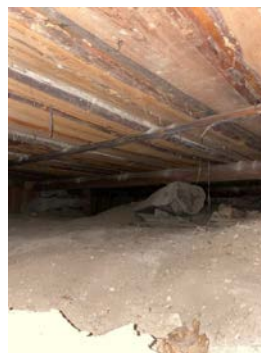
Grunnmuren har sprekkeformasjoner.

Deler av boligens fundament.
