Blestølvegen 110, 3623 LAMPELAND

**Flott hytte med en sentral
beliggenhet på Blefjell omgitt av
fine turområder - Innlagt strøm og
opplegg for vann!**

| Tilstandsrapport | 48 |

Tilstandsrapport

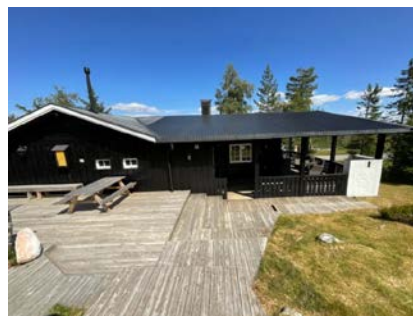
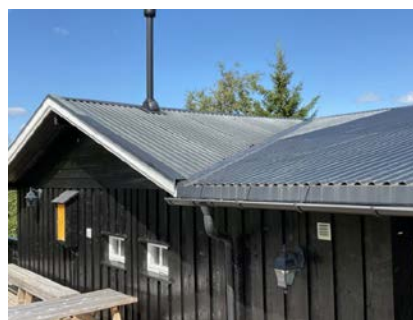
TG 2 Nedløp og beslag

Renner og nedløp er av plastbelagt stål, og takvannet ledes til rør terreng.

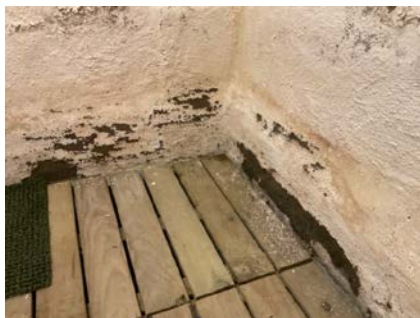
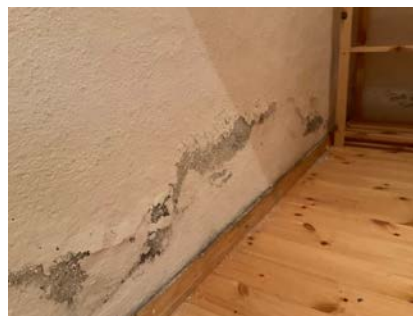
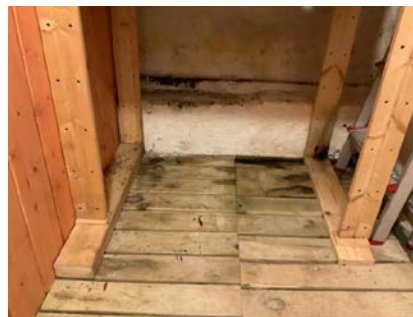
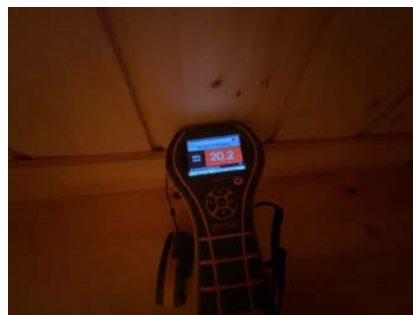
Krypkjeller

Bygningen har krypkjeller under trebjelkelag og stubbegulv.

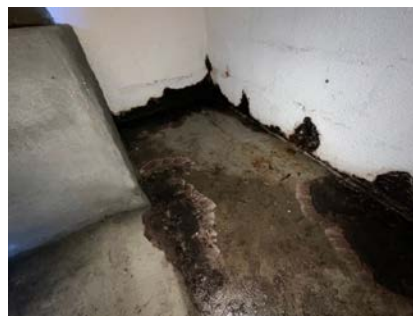
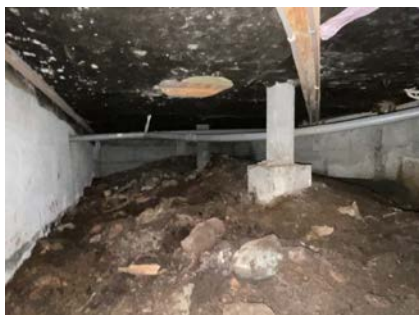
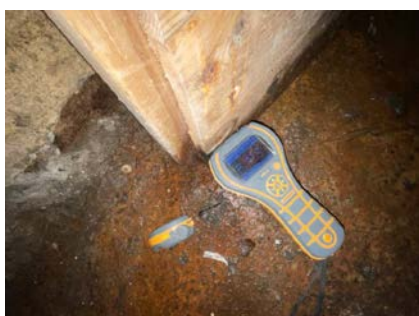
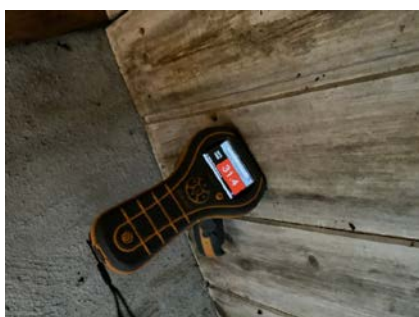
TG 3 Innvendige trapper

Boligen har lakkert tretrapp.

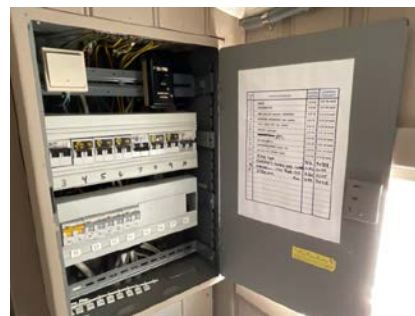
TO 0 Branntekniske forhold

1. Er det mangler for brannslukningsutstyr i boligen iht. forskriftskrav på søknadstidspunktet, men minst Byggeforskrift 1985?
Nei
2. Er det skader på brannslukningsutstyr eller er apparatet eldre enn 10 år?
Nei
3. Er det mangler på røykvarsler i boligen iht. forskriftskrav på søknadstidspunktet, men minst Byggeforskrift 1985?
Nei
4. Er det skader på røykvarslere?
Nei

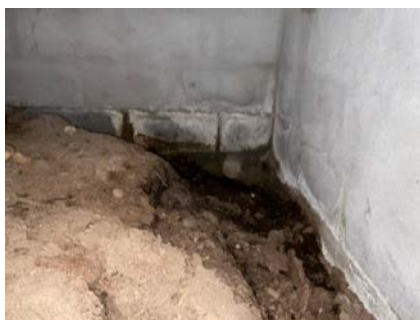
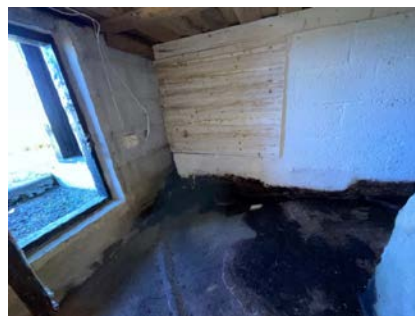
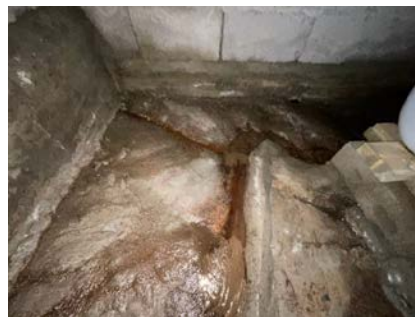
TG 2 Grunnmur og fundamenter

- Grunnmuren har sprekkdannelser.

Dette kan tyde på at det er/har vært jordtrykk/ settninger. Det anbefales derfor å slamme over nevnte sprekker/riss for å ha kontroll på evt videre bevegelser.

For å avdekke om det er pågående setninger må situasjonen overvåkes over tid, med flere målinger/ GPS målinger. Det anbefales også å slamme over nevnte sprekker/riss for å ha kontroll på evt videre bevegelser.
