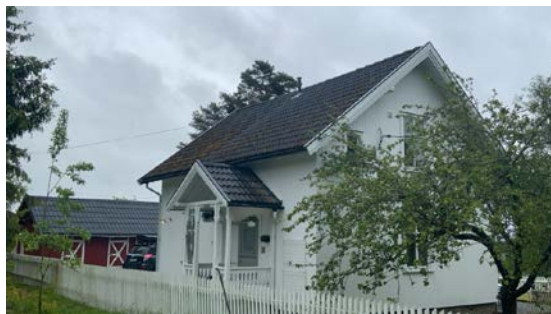
- Det er påvist skader eller avvik på selve taktekkingen.
- Mer enn halvparten av forventet brukstid er passert på taktekkingen.
- Mer enn halvparten av forventet brukstid er passert på undertak.

Taktekke bør utbedres på kort sikt der det nå er kun taksteinen som holder vann og fukt ute fra boligen og selve takkonstruksjonen. Innsig av vann kan føre til skader.

Besiktigelse av taktekke.

- Taktekkingen må skiftes eller utbedres.
- Når taktekking og undertak begynner å bli gamle, øker risikoen for lekkasjer, noe som kan føre til omfattende og kostbare reparasjoner av underliggende konstruksjoner dersom en ikke foretar tiltak på konstruksjonene før dette oppstår.
- Tidspunkt for utskiftning av undertak nærmer seg.
- Tidspunkt for utskiftning av taktekking nærmer seg.

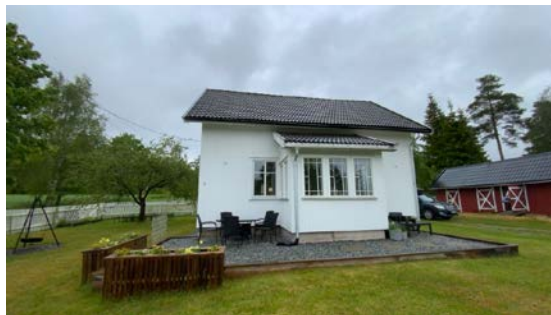
Besiktigelse av taktekke.

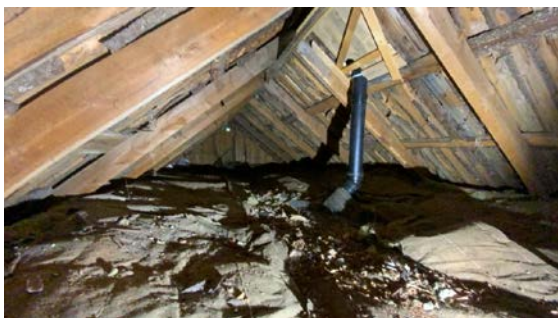
Generell besiktigelse.

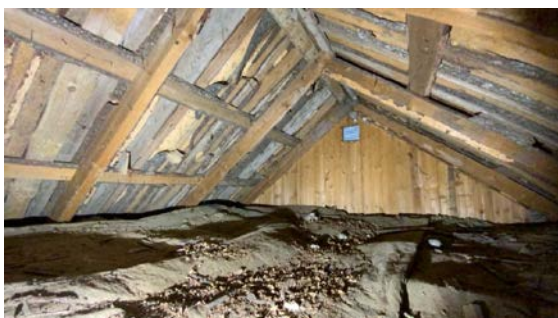
Generell besiktigelse.
