Odins veg 10, 2260 KIRKENÆR

**VOLLERMOEN / KIRKENÆR**

Befaringsdato: 28.10.2024

Rapportdato: 31.10.2024

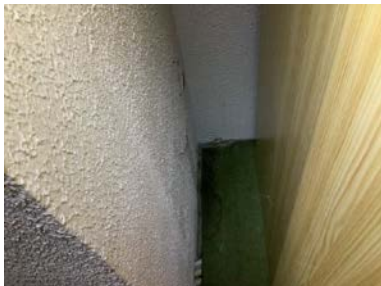
Det mangler ildfast plate under sotluke på pipe.

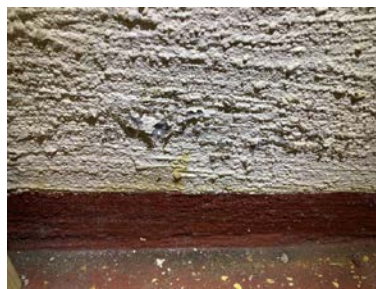
Saltutslag på grunnmur.

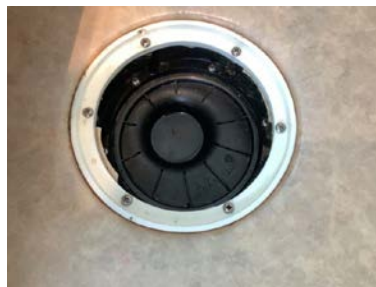
Plastsluk under dusjkabinett, og vinylbelegg er synlig ført under slukets klemring.

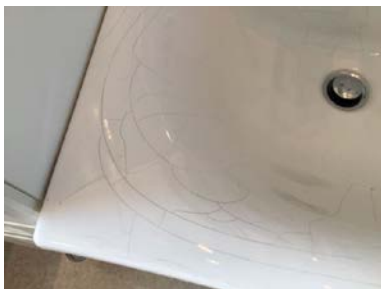
Krakelering i servant.

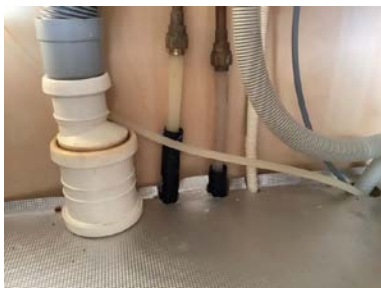
Det mangler tettemuffer i enden av varerør i benkeskap på kjøkken.

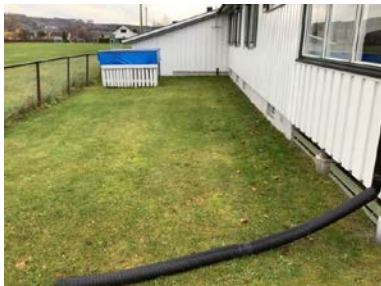
Utilfredsstillende fall fra bolig.
