Audenbyvegen 1, 2435 BRASKEREIDFOSS

Befaringsdato: 21.08.2024

Rapportdato: 09.09.2024

Tilstandsrapport

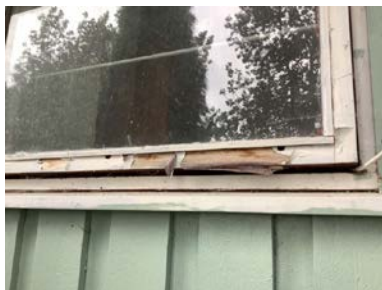
Utvendig værslitt.

I årene som kommer vil det være behov for enten restaurering av eksisterende vinduer eller utskifting av vinduer. Utskifting til vinduer med isolerglass anbefales.

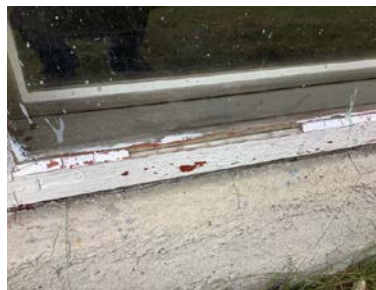
Utvendig værslitt.

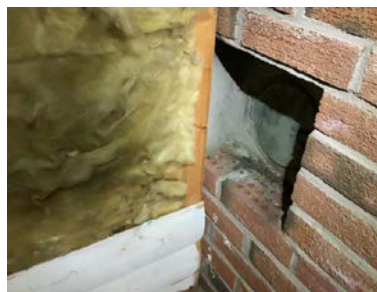
* Innvendig > Pipe og ildsted: Det er påvist brennbart materiale nærmere enn 300 mm fra sotluke/feieluke. Ildfast plate mangler på gulvet under sotluke/feieluke på pipe. Det er rustdannelser i den ene sotluken, så denne lot seg ikke stenge på befaringdagen.

Mindre enn 300 mm avstand fra sotluke til brennbart materiale.

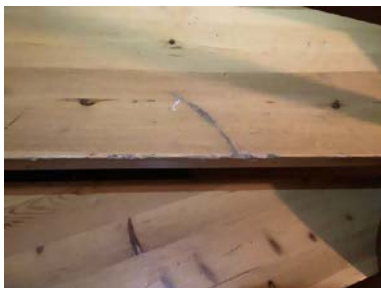
Slitasje i trapp.

Trapp bør vedlikeholdes.

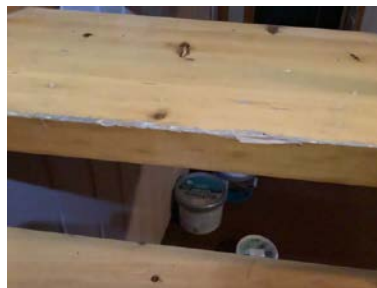
Slitasje i trapp.

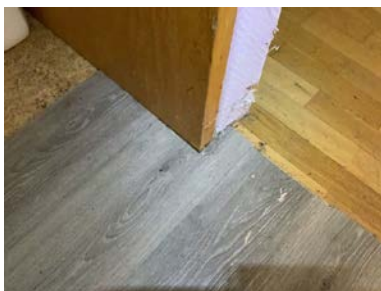
Det er påvist slitasje og skader på enkelte dører.

Laminatgulv er lagt imot åpent montert skyvedør.

Skyvedør bør fjernes og enkelte laminatbord må skiftes ut.

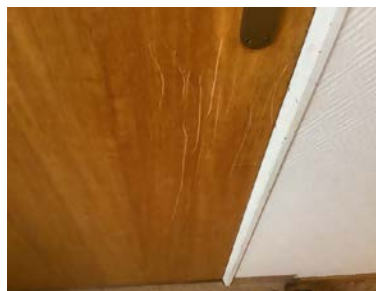
Slitasje på dør.

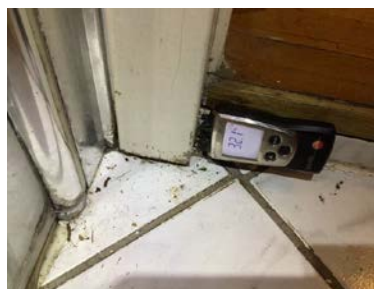
Døren er plassert i den definert våtsonen og det måles skadelig fuktinnhold i karmlist som følge av dette.

Karmlist er våt.

Det bør monteres tett dusjkabinett.

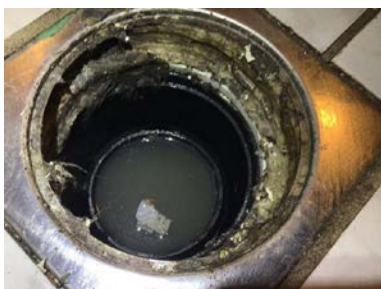
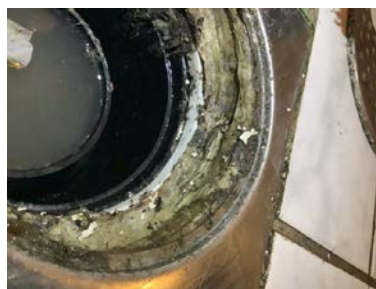
Plastsluk, og det kan se ut til å være noe membranliknende masse rundt sluket.

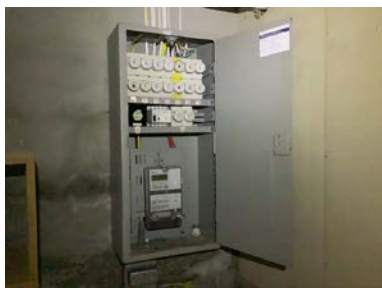
Manglende kursoversikt.

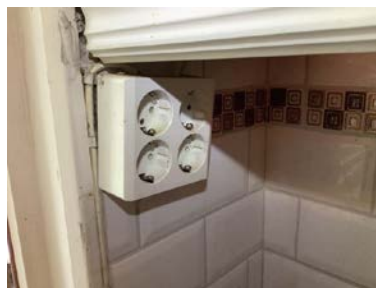
Det er påvist skadet stikkontakt, manglende deksel på koblingsboks og skjev stikkontakt.

Skjev stikkontakt.

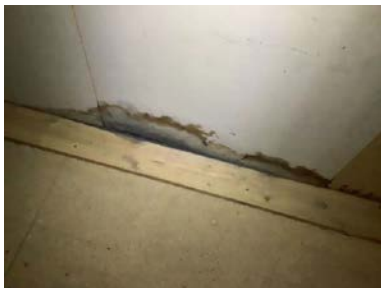
Det er ikke synlig fuktsperre på grunnmur, og boligen har mest sannsynlig ingen fuktsperre mot grunnen under boligen.

Opptrekk i veggplate.

Alternativt kan alt treverk rives fra kjeller slik at denne består av åpne murkonstruksjoner, samt at terrengjusteringer blir foretatt.

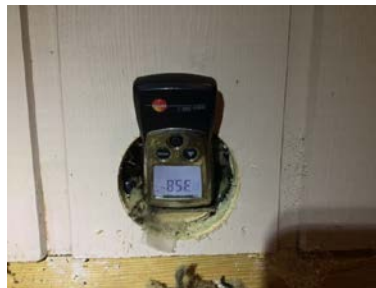
Hulltaking, og det måles vått.

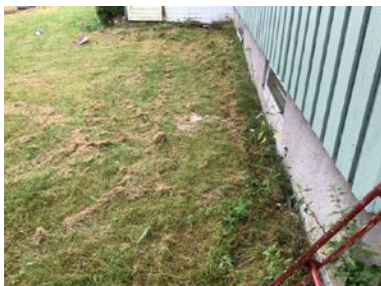
Utilfredsstillende fall fra bolig.

Terrengjustering bør utføres for å etablere tilfredsstillende fall fra boligen. Tilfredsstillende fall vil være minimum 1:50 i en avstand på minimum 3 meter fra boligen.
