Rekstadgutua 70, 2850 LENA

**Innholdsrik og trivelig enebolig på
Lena - bibliotek - loftsstue -
dobbelgarasje - nærhet til gode
turområder.**

Om eiendommen

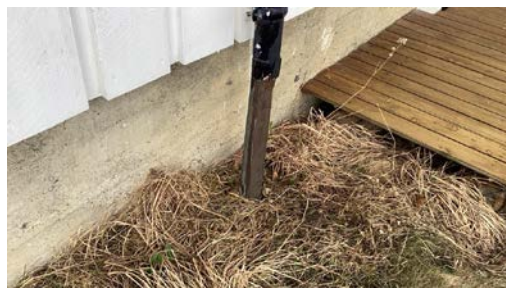
Bulker på nedløp og takrenner. Frostsprengte nedløp. Malings/folieflass registrert. Takrenne har motfall til nedløp. Utvendige beslag og takrenner/nedløp bærer preg av slitasje og er modent for utskifting. Tilstandsgrad er satt ut fra synlige forhold og opplysninger om alder.

Bulkete nedløp.

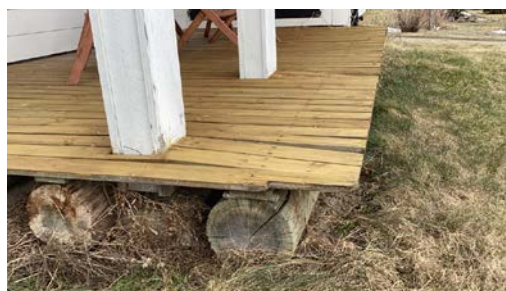
Behov for vedlikehold.

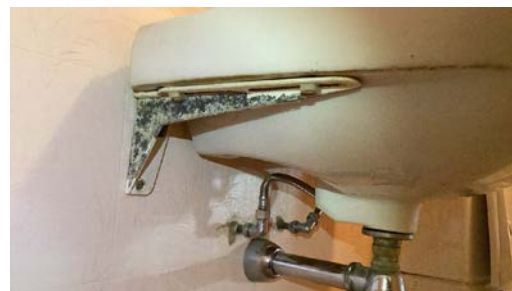
Iring på fester til vask.

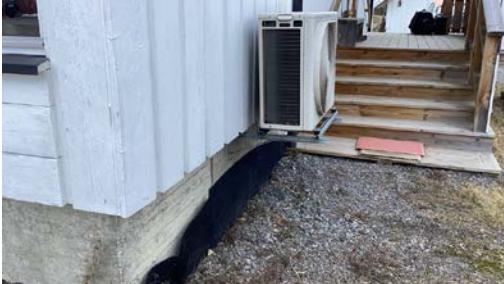
Vann fra varmepumpe bør ledes vekk fra grunnmur.

Det bør gjennomføres service på varmepumpen av fagkyndig for å sikre korrekt og effektiv drift. Manglende service kan føre til redusert ytelse, økt energiforbruk og risiko for driftsstans eller kostbare reparasjoner.

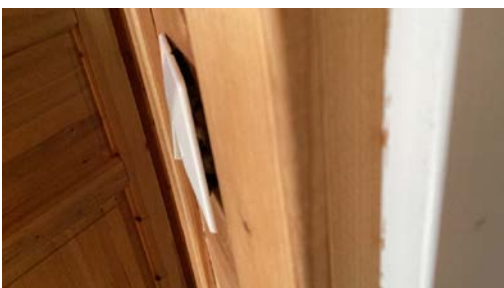
Bryterdeksel glipper fra vegg.

Ja Deler av bygningsdelen er over 25 år, delvis skjult, har en alder som øker sannsynligheten for skjulte feil og har brukt opp mye av sin forventede brukstid. Jeg anbefaler utvidet el-kontroll utført etter NEK 405-2-3 av registrert elektroinstallasjonsvirksomhet.
