Fagerfjellveien 607, 9309 FINNSNES

**Enebolig med dobbelgarasje i
landlige omgivelser på Aspelund
- fire soverom og to bad.**

Rapportdato: 05.12.2024

Tilstandsrapport

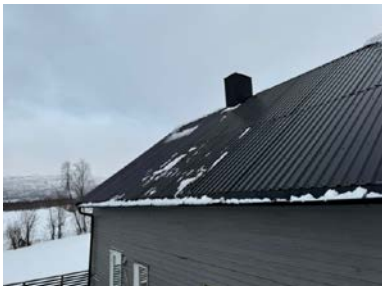
Taktekking.

- Overvåk tilstanden jevnlig. For å få tilstandsgrad 0 eller 1 må tekingen skiftes ut, men tidspunktet for når dette er nødvendig er vanskelig å si noe om.

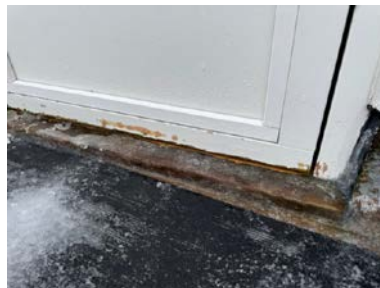
Utvendig løsning i nedkant av dør.

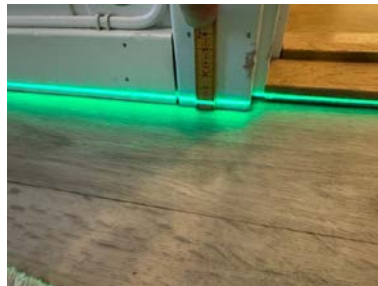
Måling ved døren.

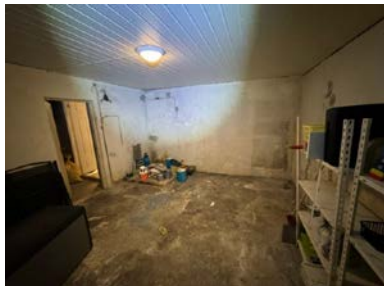
Bod i kjelleren.

Å forebygge fukt i kjelleren er viktig for å unngå mugg, råte og andre skader. Anbefalte tiltak er å sørge for at overflatevann ledes bort fra huset. Sørg for god ventilasjon i kjelleren. Dette kan inkludere å installere ventiler eller bruke en avfukter. Hold takrenner og nedløpsrør rene og i god stand for å sikre at vann ledes bort fra huset. Punktet må sees i sammenheng med 'Drenering'

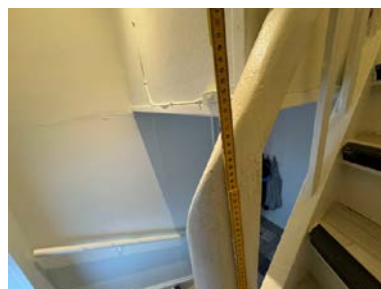
Rekkverkshøyde.

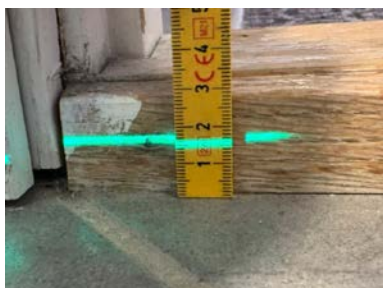
Måling ved døren.

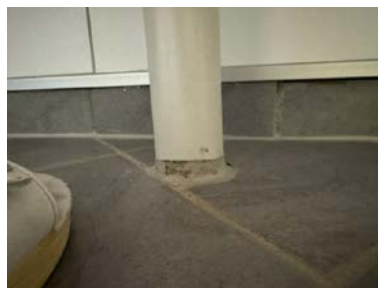
Feil avslutning av veggplatene

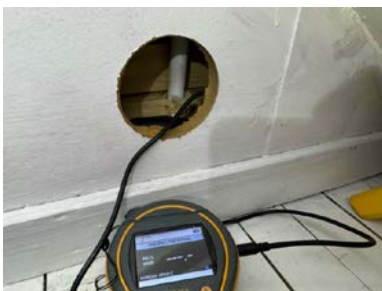
Fuktmåling.

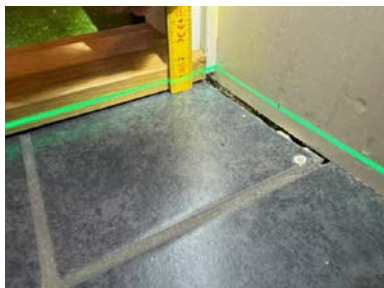
Måling ved døren.

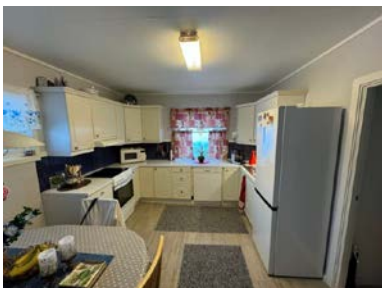
Kjøkkeninnredning.

- Det må påregnes lokal utbedring/utskiftning.

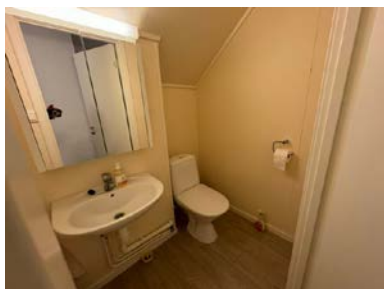
Dårlig ventilasjon kan føre til opphopning av fuktighet og dårlig lukt, noe som kan påvirke inneklimate negativt.

Toalettrom.

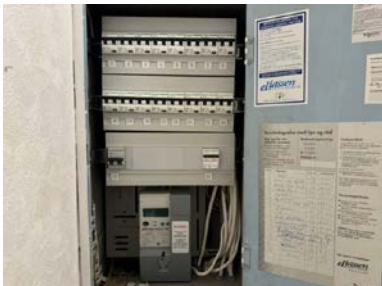
Sikringskap.

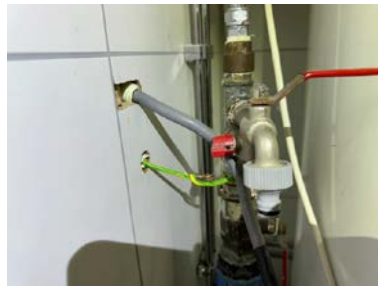
Jordingskabel er tvinnet sammen.

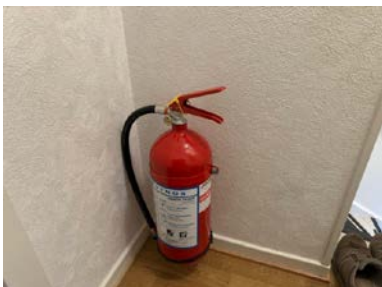
Håndslukker.

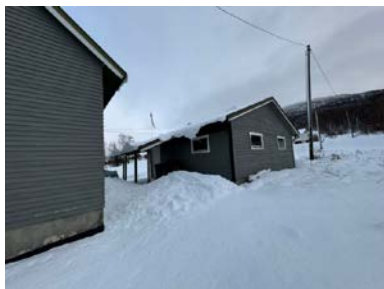
Snødekt.

- Det bør foretas nærmere undersøkelser av tomta når den er snøfri.

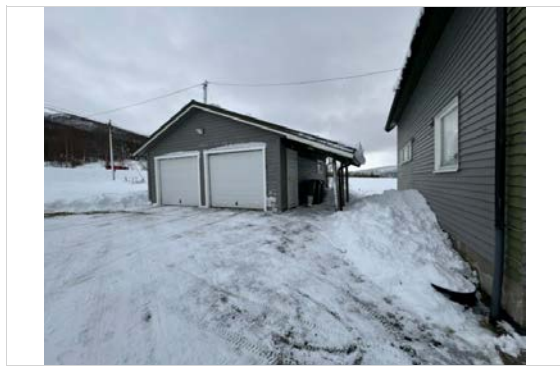
Frittliggende garasje med vedlikeholdsbehov. Gulvet er av betong med oppkant. Veggene er av bindingsverk med liggende malt kledning. Taket er av prefabrickerte sperrer tekket med glatte metallplater.

Garasje.
