# Tilstandsrapport

Enebolig

Ol Johans vei 4, 8692 HATTFJELLDAL

Befaringsdato: 13.08.2024

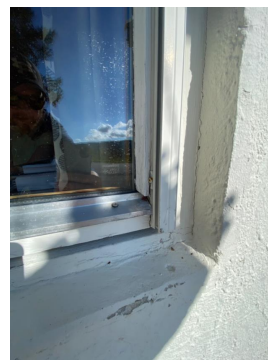
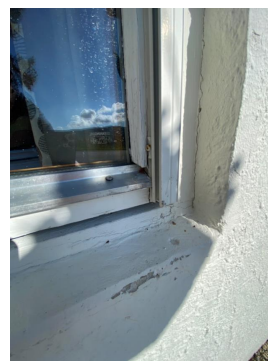
Vindu av koblet glass lar seg ikke åpne/lukke og har en del råteskader.

Vindu av koblet glass må påberegnes utbyttes.

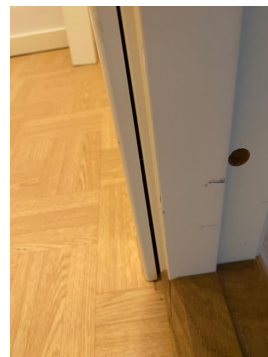
Dør inn til bod i loftsetasjen mangler propper, glippe i listverk.

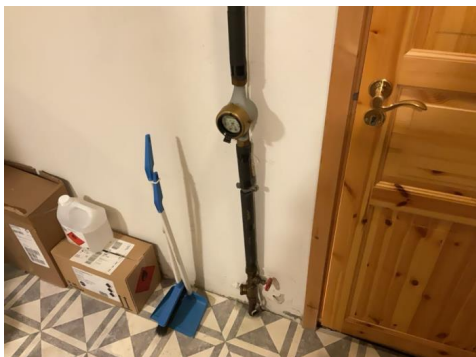
Det er avløpsrør av støpejern og plast.

- Det er ikke behov for utbedringstiltak siden anlegget fungerer i dag, men ut ifra alder kan skader plutselig oppstå på eldre anlegg.
- Andre tiltak:
- I forbindelse med oppgradering av våtrom vil det være naturlig med utskiftning av rør.

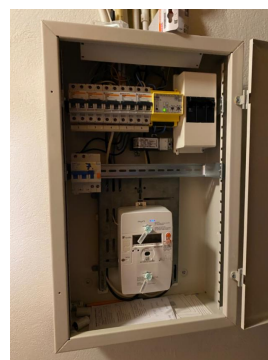
Sikringsskap kjeller.

Kostnadsestimat gjelder kun en utvidet kontroll av anlegget.

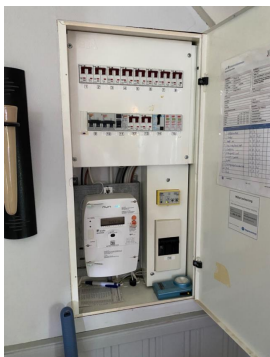
Sikringsskap hovedetasje.

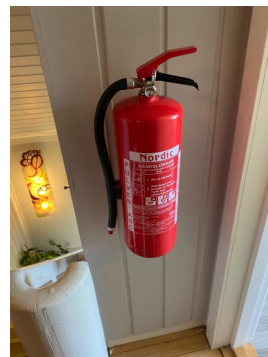
1. Er det mangler for brannslukningsutstyr i boligen iht. forskriftskrav på søknadstidspunktet, men minst Byggeforskrift 1985?  
**Nei**
2. Er det skader på brannslukkingsutstyr eller er apparatet eldre enn 10 år?  
**Ja**
3. Er det mangler på røykvarsler i boligen iht. forskriftskrav på søknadstidspunktet, men minst Byggeforskrift 1985?  
**Nei**
4. Er det skader på røykvarslere?  
**Nei**

Brannslukkerapparat.

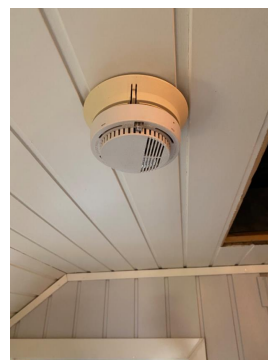
Røykvarsler.

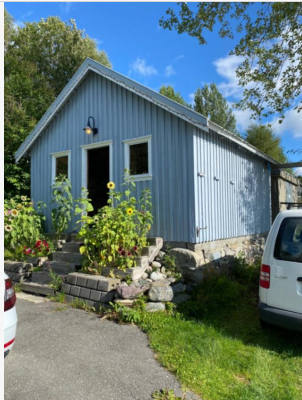
Det er sprekker i ringmur, råte i bordkledning m.m.  
Mye bulker i takplater observert fra bakkenivå.
