Ol Johans vei 4, 8692 HATTFJELLDAL

**Innholdsrik bolig. Garasje og uthus. Like ved kommunesentrum i Hattfjelldal**

# Tilstandsrapport

Rapportdato: 26.09.2024

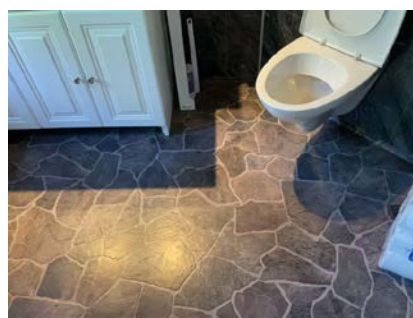
### HOVEDETASJE > BAD

#### TG 1 Sluk, membran og tettesjikt

Det er plastsluk og synlig vinylbelegg som tettesjikt.

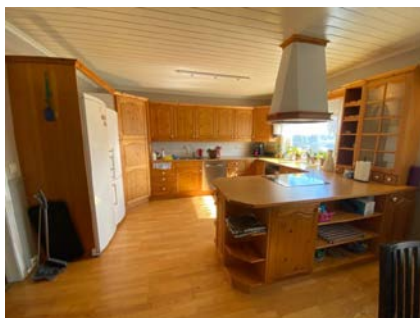
- Det er påvist skader på overflater/kjøkkeninnredning utover normal slitasjegrad.
- Det er påvist skader/fuktskjolder i kjøkkengulvet.
- Det er ved bruk av fuktindikator rundt utsatte hvitevarer påvist indikasjoner på fuktighet.

Skrog under utslagsvask har noen fuktskjolder etter vannsøl.

Oversiktsbilde kjøkken.

- De påviste skader må utbedres.
- Andre tiltak:

Det bør fuges mellom dekkside og benkeplate.

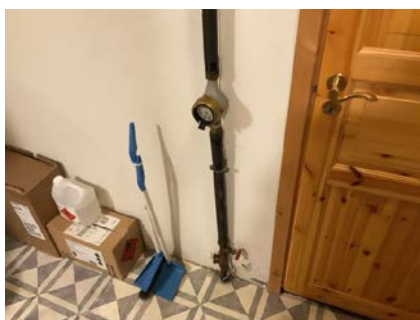
## ! TG 2 Avløpsrør

Det er avløpsrør av støpejern og plast.

- Det er ikke behov for utbedringstiltak siden anlegget fungerer i dag, men ut ifra alder kan skader plutselig oppstå på eldre anlegg.
- Andre tiltak:
- I forbindelse med oppgradering av våtrom vil det være naturlig med utskiftning av rør.

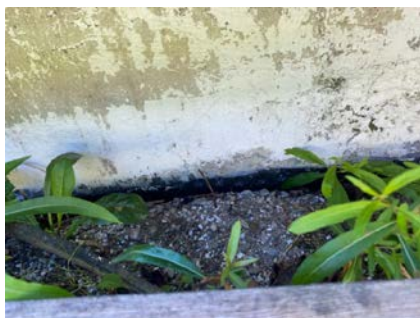
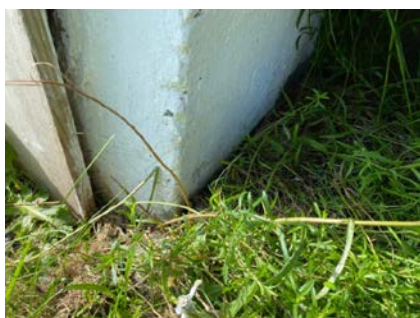
## TG 2 Grunnmur og fundamenter

Bygningen har betonggrunnmur. Det er stripefundamenter av betong under grunnmur.

Mur må rehabiliteres på utsatte plasser hvor det er skader

Grunnmuren må males for å få en tett overflate. Dette for å unngå vanninntrenging med påfølgende frostsprengning.

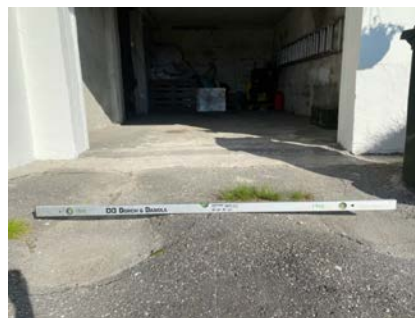
## ! TG 2 Andre tomteforhold

Asfaltert innkjørsel.

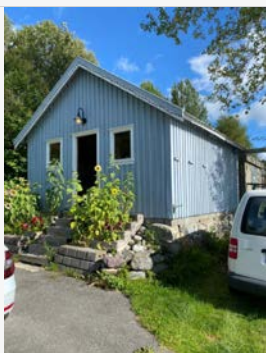
### Uthus

Det er sprekker i ringmur, råte i bordkledning m.m.  
Mye bulker i takplater observert fra bakkenivå.

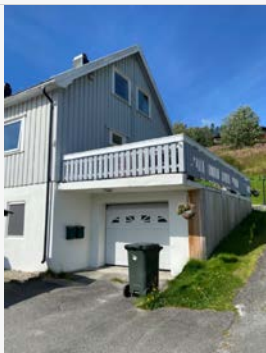
## Garasje

Garasje har store setningsskader i mur samt gulv Bygningen er fundamentert som plate på mark av betong og med ringmur av betonghulstein. Yttervegg er kledd med bordkledning ned mot terreng.

Yttervegger er innpresset/oppsrukket og (tak) betongdekke er telesprengt og skadd. Søyler har store skader.

Det er påvist fuktgjennomtrenging og manglende armering i yttervegger.
