Vømmølsvika 209, 2850 LENA

**Romslig halvpart av tomannsbolig  
i landlige og barnevennlige  
omgivelser – med potensiale og  
flott beliggenhet nær Kolbu.**

Befaringsdato: 30.04.2025    Rapportdato: 07.05.2025    Oppdragsnr.: 20715-1314    Referansenummer: ZO1286  
Foretak: Takstcon AS    Takstingeniør: Alf Bjørnerud    Vår ref:

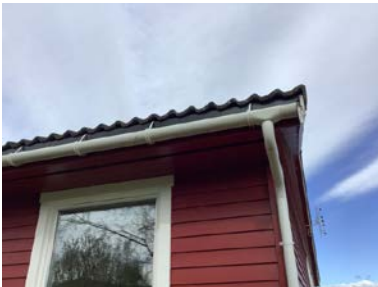
- Utvendig > Veggkonstruksjon:
- Vurdering av avvik:
- Det er avvik:
  - Lufting av kledningen er ikke iht. dagens anbefalte løsning.
  - Sprekker på kledning er registrert.

### TG 2 Veggkonstruksjon

Yttervegg i isolert bindingsverk var normal byggeskikk på oppføringstidspunktet. Liggende og noe stående utvendig trekledning.

- Konsekvens/tiltak:
- Tiltak:
  - Det er ikke registrert avvik på veggkonstruksjon som tilsier at man må påregne umiddelbare tiltak. Deler av veggkonstruksjon er kledd inn og der kan være risiko for skjulte skader i veggen som ikke er mulig å avdekke uten fysiske inngrep. Overvåk tilstanden jevnlig.

- Lite lufting bak kledning. Utbedring av lufting vil ikke være lønnsomt som enkeltstående tiltak, men ved skifte av utvendig kledning bør det lages tilstrekkelig lufting. Manglende lufting gir økt risiko for fuktskader i konstruksjonen. • Vedlikeholdsarbeider må påregnes.

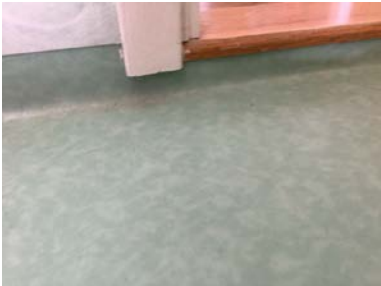
Det er gulvbelegg lagt i oppkant ved dør på ca 30 mm.

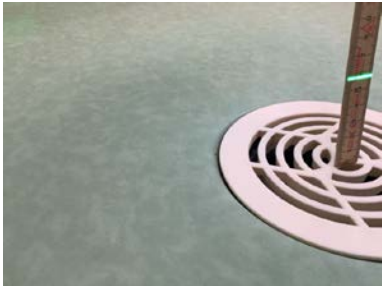
20 mm fall til sluk, veggvinyl og gulvbelegg er lagt på nytt etter byggeår ca år 2000.

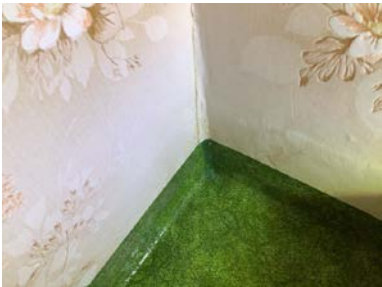
- Overflaten har omfattende skader
- Det er registrert skade/slitasje/sprekk på overflate.

Tapet er lappet i dusj.

- Det er registrert skade på overflater som tilsier at utbedring må påregnes. Det oppfordres til ytterligere undersøkelser. Eventuelle tiltak baseres på resultatet av undersøkelsen.

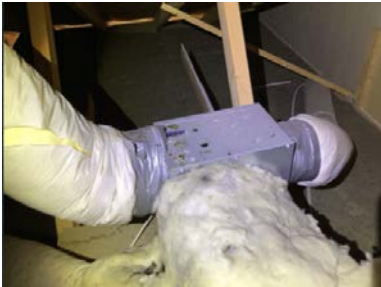
Sentralt avtrekk er plassert på loft. Styres via kjøkkenhette i 1. etasje.
