**Salgsobjekt:** Enebolig  
**Eierform:** Eiet  
**Byggeår:** 1900  
**BRA-i/BRA Total** 112/209 kvm  
**Tomtstr.:** 823 m<sup>2</sup>  
**Soverom:** 4  
**Antall rom:** 1  
**Gnr./bnr.** Gnr. 98, bnr. 31  
**Oppdragsnr.:** 1101250163

# Praktisk enebolig med god planløsning og beliggenhet med nærhet til det meste!

Befaringsdato: 14.10.2025

Rapportdato: 24.10.2025

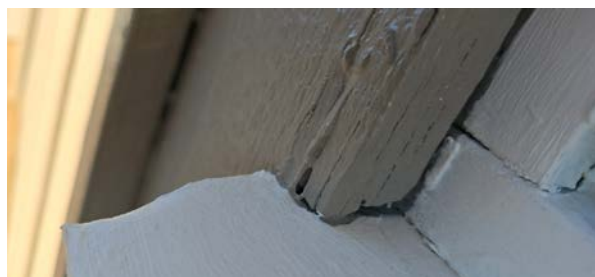
## TG 2 Veggkonstruksjon

Veggene har tømmerkonstruksjon/loft fra byggeår i ca 1900.  
Tilbygget har reisverk fra ca 1970.  
Fasade/kledning har stående bordkledning.
