# Boligeiendom med stor tomt i landlige omgivelser nær Etna elv. Best. av enebolig, garasje og låve.

"Lofthus nedre" som eiendommen heter, er bestående av eldre enebolig, garasje og låve, og fremstår som et renoveringsobjekt med renovering/oppussingsbehov. Eiendommen er splittet mellom tre teiger der Lundebruvegen splitter eiendommens sammenheng.

17.01.2025

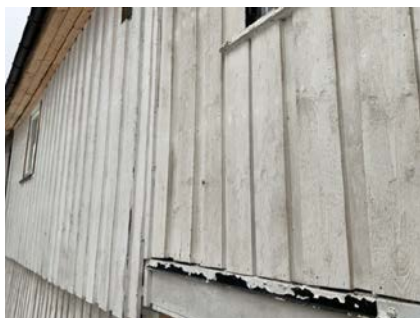
Vedlikeholdsbehov av yttervegger spesielt på tilbygd del.

Vedlikeholdsbehov

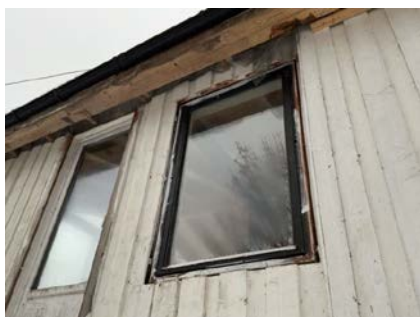
Gjenstående arbeid, ufagmessighet

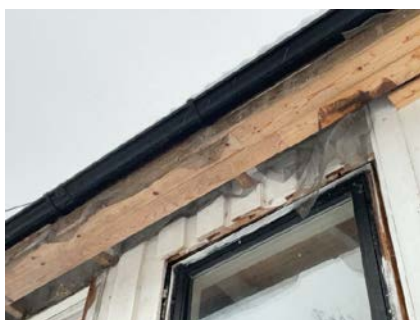
Ufagmessighet

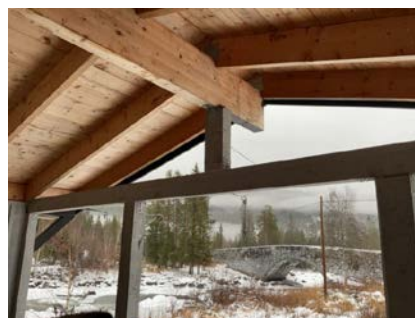
Snø/taktyngde bør ettersees vinterstid, utførelse av konstruksjoner er fagmessig.

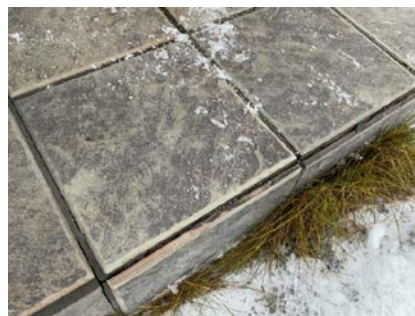
Inngangsparti har gulv belagt med fliser, bom (hullrom) i fliser og sprekker i fuger med løse fliser. Vedlikeholdsbehov av terrasse.

Løse fliser

- Det må foretas tiltak for å lukke avviket.

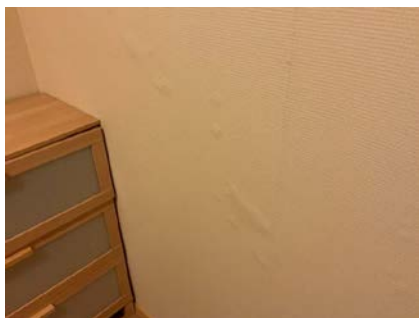
Bobling av maling/strie stedvis

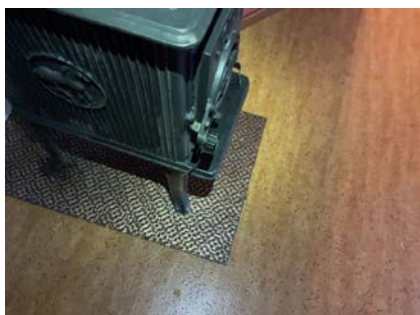
- Mer enn halvparten av forventet brukstid er passert på pipe.
- Vedovn har for liten plate på gulv under ovn ihenhold til krav om avstand til brennbar materiale.  
Sprekker i pipe og fra 2. etasje og takgjennomføring er brennbar materiale som ligger for nært pipe ihenhold til krav.

For liten plate på gulv under ildsted

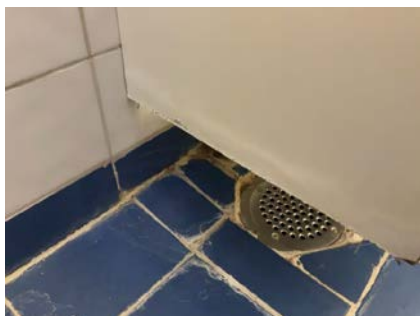
Svellet baderomsinnredning beliggende i våtsone

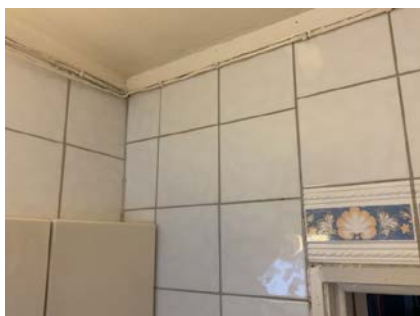
Stor grad av ufagmessighet

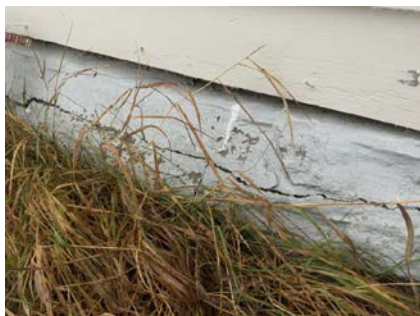
Sprek i mur

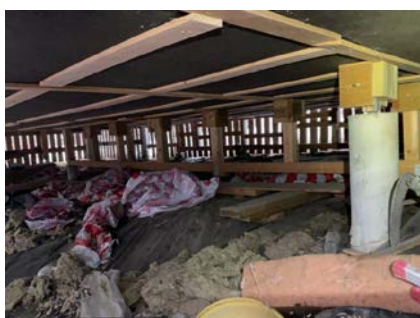
Tilbyggets fundamentering utført med egeninnsats spenn/bæring bær gjennomgåes
