# Innbydende halvpart av tomannsbolig i ende Solrik skjermet hage m/ terrasse - Garasje

# Tilstandsrapport

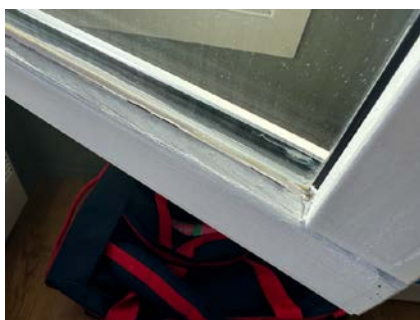
## ! TG 2 Dører

Bygningen har malt hovedytterdør og malt balkongdør i tre.

### Konsekvens/tiltak

- Det må foretas lokal utbedring.

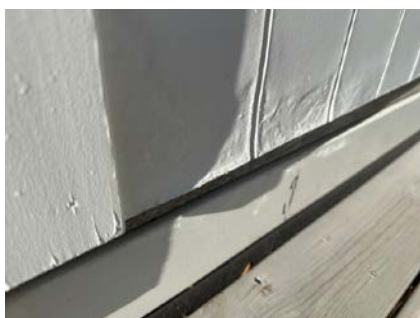
## ! TG 2 Balkonger, terrasser og rom under balkonger

Sydvendt terrasse på 16 kvm med utgang fra stuen. Terrassen ligger på mark og det er malte terrassebord og rekkverk i impregnert trevirke. På veggen er det markise, stikkontakt og utelampe. Det er trapp ned til hage.

### Konsekvens/tiltak

- Lokal utbedring må utføres.

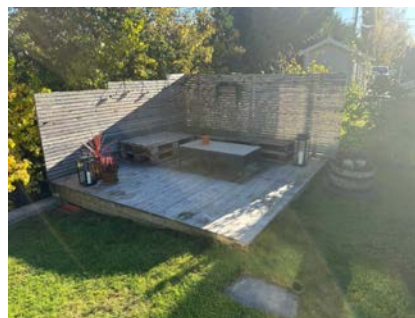
## ! TG 3 Utvendige trapper

Tretrapp ned til terrasse og steintrapp fra hage til gårdsplass

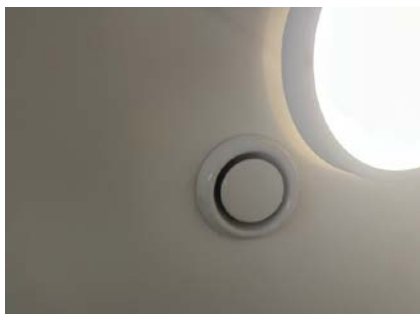
### ! TG 1 Ventilasjon

Det er mekanisk avtrekk. Tilluft under dørbled

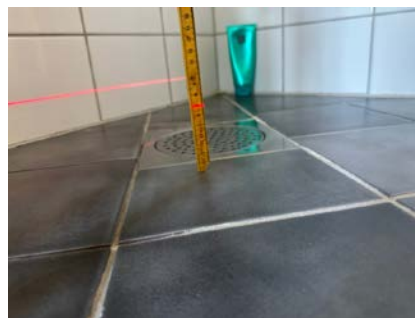
- Det er påvist at flisfuger har riss/sprekker.
- Det er vindu/dør med ikke fuktbestandige materialer i våtsonen (ved vask, dusj, badekar, osv.), løsningen eller byggematerialet er uegnet.

- Dersom det ikke gjøres tiltak, kan dette medføre oppfukting, oppsvelling og forringelse av materialer over tid og fuktskader på tilstøtende konstruksjoner.
- Fuger bør skiftes ut.

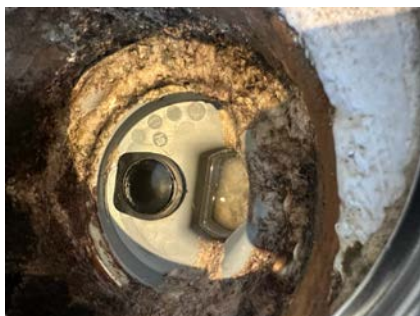
Rørgjennomføring uten sluk under badekar

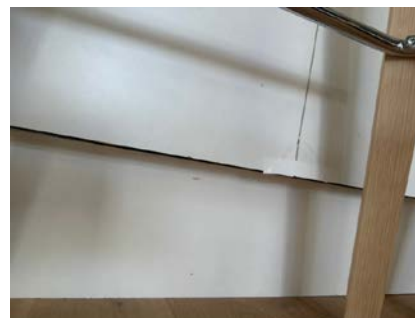
- Det er påvist at overflater har noe skader.

- Det er ikke behov for utbedringstiltak.

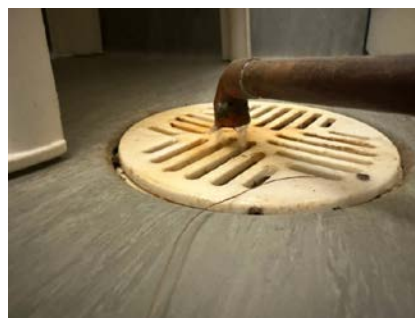
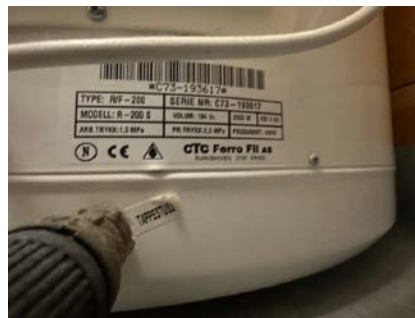
## ! TG 3 Varmtvannstank

Varmtvannstanken er på ca. 200 liter. Denne står i teknisk rom med sluk.

Overtrykksventilen er åpen og tanken lekker vann til sluk.

Tanken må skiftes eller lekkasjeårsaken må utbedres/repares.

**Kostnadsestimat: 10 000 - 50 000**

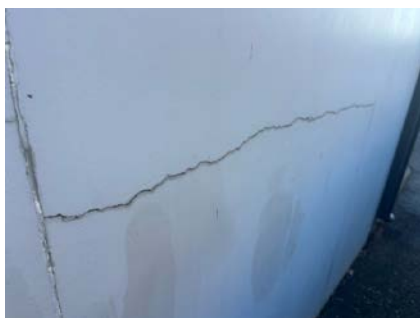
- Det er påvist sprekker i murte/pussede fasader.

- Lokal utbedring må utføres.
