Johan Fastings gate 14, 2318 HAMAR

**Romslig hel tomannsbolig –  
perfekt for deg som ønsker et  
oppussingsprosjekt!**

# Tilstandsrapport

Rapportdato: 03.06.2025

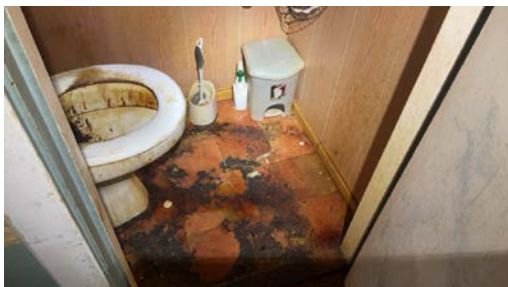
Rom ble ikke vurdert da dette var så tilgriset ved befarings.

Rom må rengjøres før ytterligere undersøkelser kan utføres.
