Slettåsvegen 799, 2432 SLETTÅS

Prisant.:	Kr 890 000,-
Omkostn.:	Kr 23 490,-
Total ink omk.:	Kr 913 490,-
Selger:	Sigrun Jota
Byggeår:	ukjent/1992
Salgsobjekt:	Enebolig
Eierform:	Eiet
BRA-i/BRA Total	72/110 kvm
Tomtstr.:	1352.5 m ²
Gnr./bnr.	Gnr. 53, bnr. 215
Oppdragsnr.:	1211240435

Nøkkelinformasjon	2
Om eiendommen	4
Plantegning	41
Tilstandsrapport	43
Egenerklæringsskjema	78
Nabolagsprofil	83
Budskjema	93

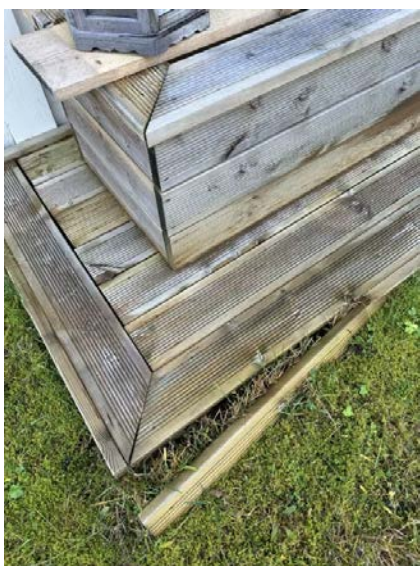
6.4 Balkong, terrasse, platting

Type	Terrasse
Bjelkelag og gulv og oppført i impregneret trevirke. Ukjent fundamentering.	
Det er etablert en markterrasse i impregneret trevirke ved hovedinngang.	
Er det gjennomført arbeider etter opprinnelig byggeår?	Ja
Opplyst etablert terrasse i 2022.	
Er det synlig tegn på skjevheter/konstruksjonssvikt?	Ja
Er det tegn på sopp/råteskader i treverk eller skader i betong?	Nei
Er det krav til rekkverk?	Nei
Er balkong / terrassen teknet?	Nei

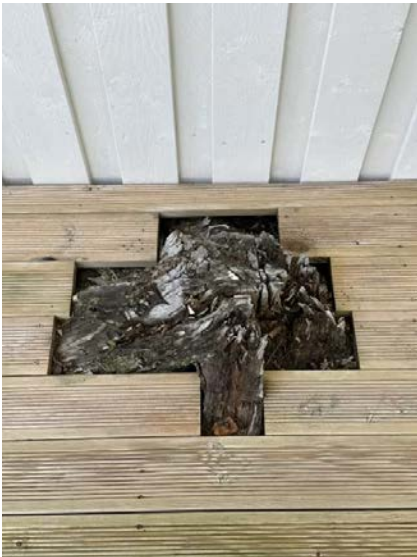
Viser terrasse og markterrasse.

Stubbe anbefales fjernet.

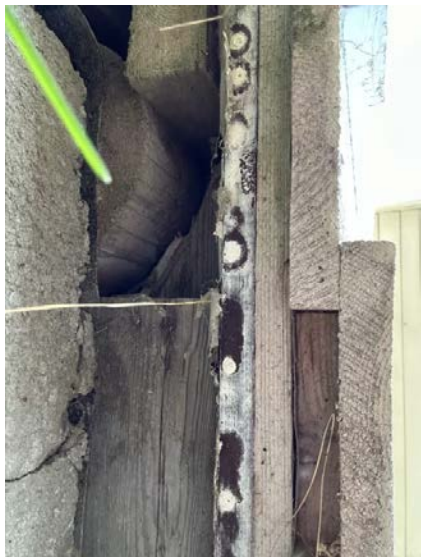
6.6 Yttervegger

Det registreres stedvis utettheter ved underkant av kledningen og det registreres muselort på loftet.

Lokale tiltak og vedlikehold må påregnes.

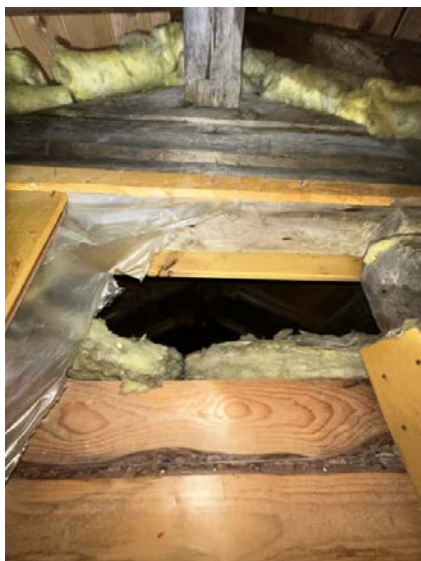
Viser adkomst til loft over stuedel.

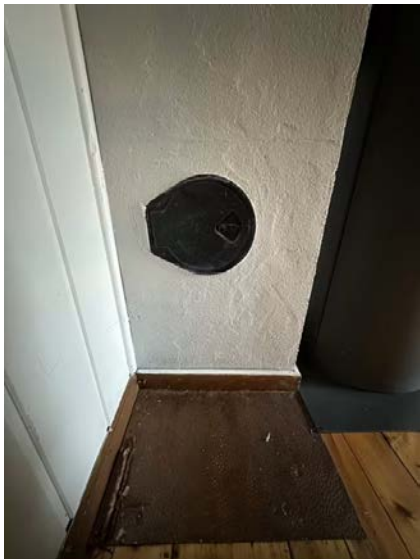
Viser sotluke plassert i stue.

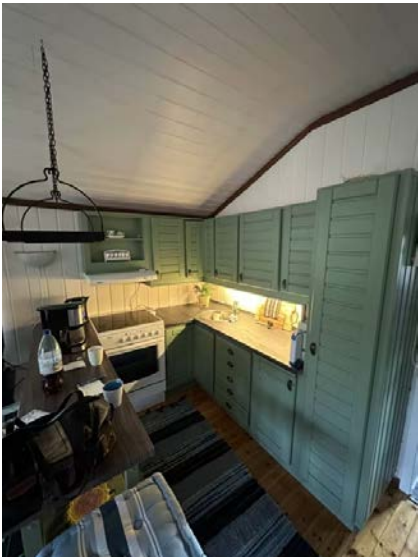
Viser kjøkkeninnredning.

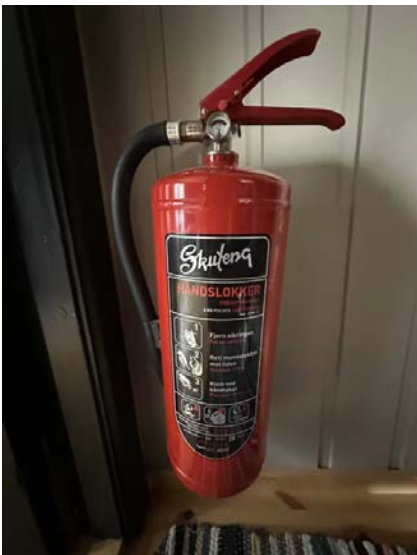
Viser brannslukningsapparat.

Brannslukningsapparat eldre enn 10 år.

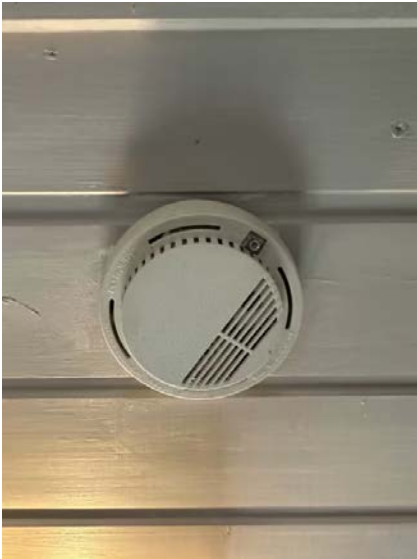
Viser brannvarsling.

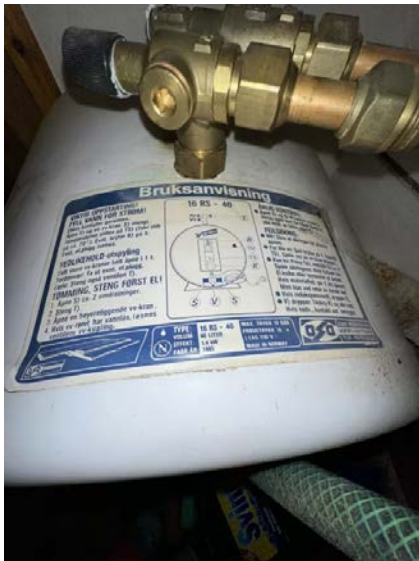
Viser teknisk data på bereder.

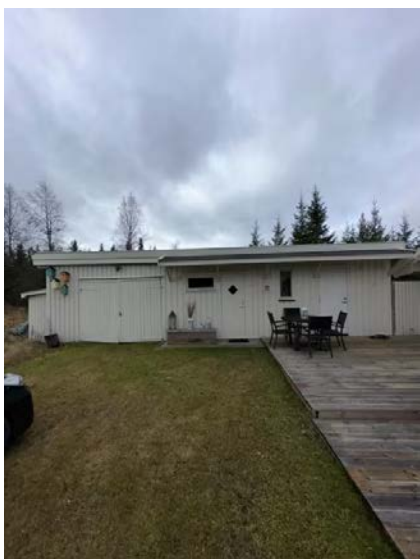
Viser uthus med garasje og to boder.
