Ringveien 2, 4405 FLEKKEFJORD

Uenes - Mget pen enebolig på flott opparbeidet tomt som er rikt beplantet!

Tilstandsrapport

ENE BOLIG

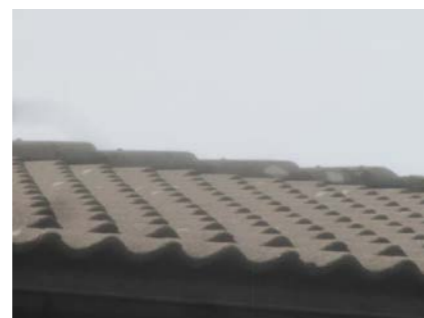
Vurdering av avvik:
• Mer enn halvparten av forventet brukstid er passert på taktekingen.

Selve taksteinen har normal slitasje ut i fra alder.

Konsekvens/tiltak
• Overvåk tilstanden jevnlig. For å få tilstandsgrad 0 eller 1 må tekkingen skiftes ut, men tidspunktet for når dette er nødvendig er vanskelig å si noe om.

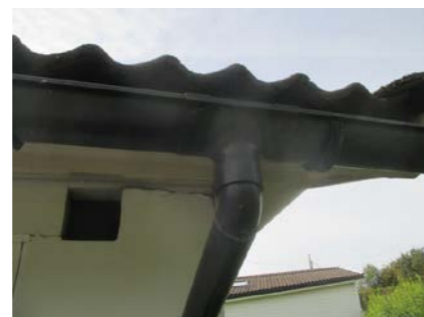
Vurdering av avvik:
• Det mangler snøfangere på hele eller deler av taket, men det var ikke krav om dette på byggemeldingstidspunktet.
• Mer enn halvparten av forventet brukstid er passert på renner/nedløp/beslag.

Deler av takrenner med tilhørende deler.

Konsekvens/tiltak
• Det er ikke krav om utbedring opp til dagens krav.
• Overvåk tilstanden jevnlig. For å få tilstandsgrad 0 eller 1 må beslag/renner/nedløp skiftes ut, men tidspunktet for når dette er nødvendig er vanskelig å si noe om.

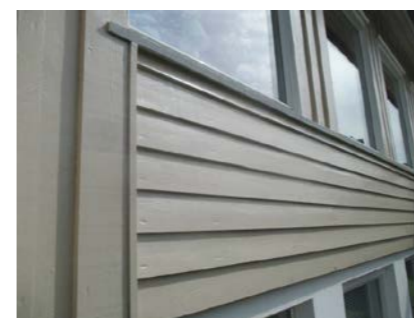
En del kledning er blitt byttet i samband med skifting av vinduer.

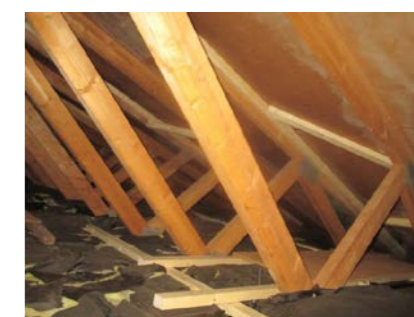
Noe lite tilgang på luft i fra gesimsen enkelte steder. Undertaket av sutakplater er missfarget på grunn av fukt/kondens flere plasser og plater har glidd i mellom takstoler enkelte plasser og blir nå holdt oppe med noen lekter.

Sutakplater har glidd i mellom takstoler enkelte steder.

En bør gå igjennom om sutakplater ligger greit for å unngå lekkasjer. Anbefaler at luftesplater ute i mot gesimsen åpnes opp for tilgang på mer luft, som vil forbedre luftsirkulasjonen betraktelig.

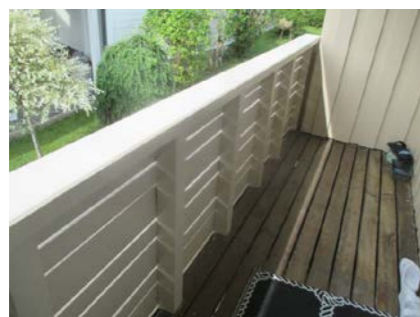
Veranda ut i fra hovedsoverrommet.

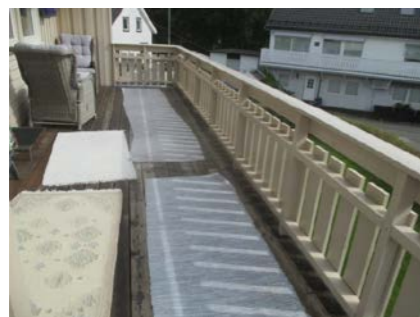
Deler av terrasse ut i fra stue.

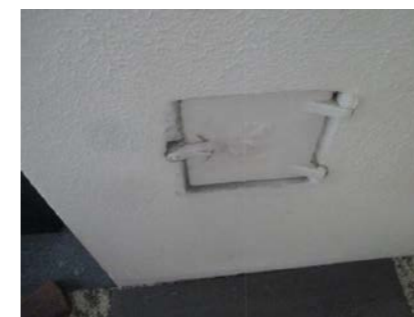
Sotluke i kjellerstue.

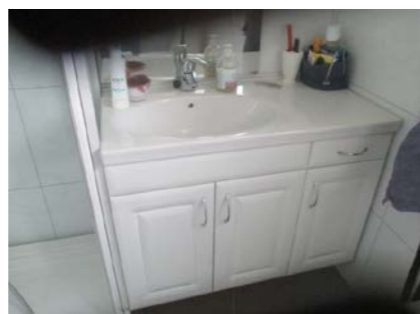
Innredning.

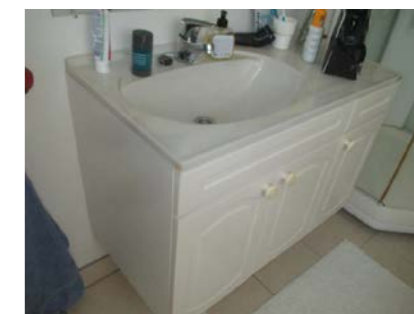
Innredning.

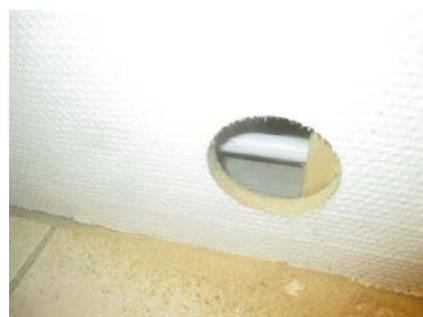
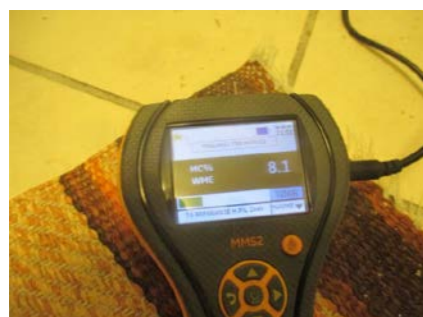
Hulltaking er foretatt i fra vaskerommet, uten å påvise unormale forhold. Måleresultat: 8,1 vektprosent.

Hulltaking i fra vaskerommet.

Måleresultat.

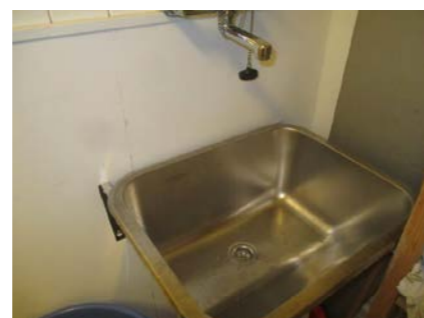
Vaskekum.

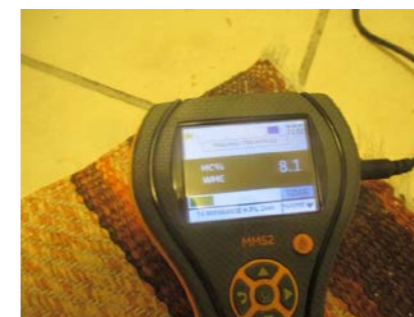
Hulltaking er foretatt i vegg i mot bad, uten å påvise unormale forhold. Måleresultat: 8,1 vektprosent.

Hulltaking i skillevegg i mot bad.

Måleresultat.

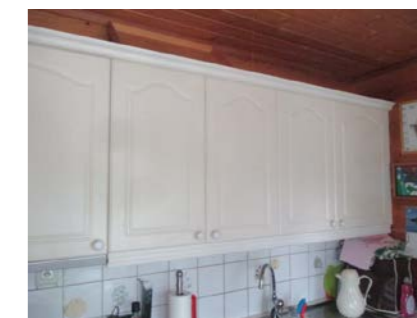
Deler av innredningen.

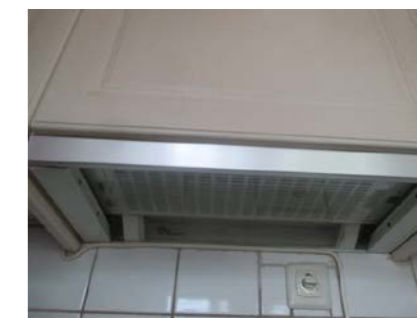
Ventilator.
