Fjordveien 57, 3080 HOLMESTRAND

**Innholdsrik og pen enebolig med  
hybel, praktisk anneks, idyllisk  
beliggenhet, usjenert tomt og  
panoramautsikt mot sjøen!**

05.03.2026

# Tilstandsrapport

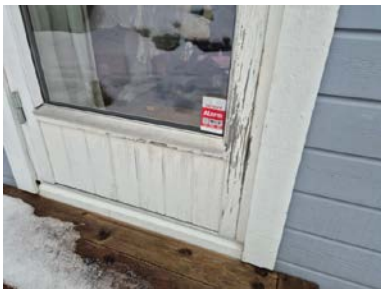
Værslitt terrassedør.

Det bør vurderes utskifting av eldre dører og utbedring av hovedytterdør.

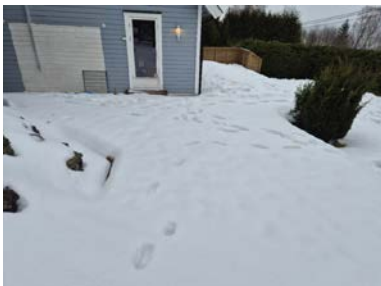
Snødekket terrasse.

Det bør foretas nærmere undersøkelser av terrassen når den er snøfri.

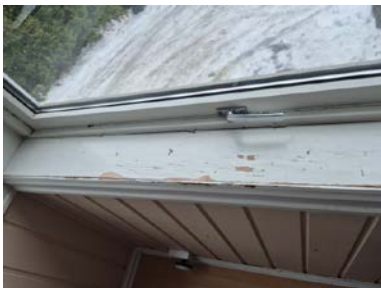
Soveromsvindu i hybel.

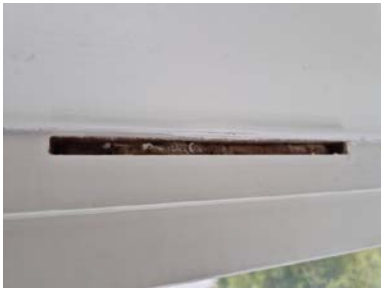
Spalteventil i vinduskarm er tettet.

Det anbefales å sette inn noen ekstra ventiler i vegg på hovedsoverom og soverom i hybel, da ikke spalteventiler fungerer optimalt når gardiner blir trukket foran vindu.

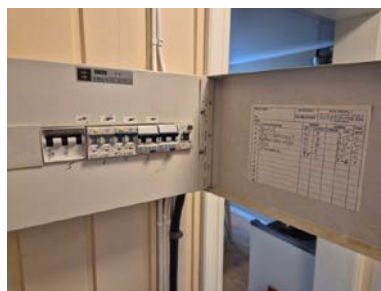
Sikringsskap i gang.
