Sørlandsvegen 76, 8640 HEMNESBERGET

**Lekker enebolig, bygd 2011 med  
fabelaktig panoramautsikt, 2  
stuer, 2 bad, 3 soverom og anneks!**

# Tilstandsrapport

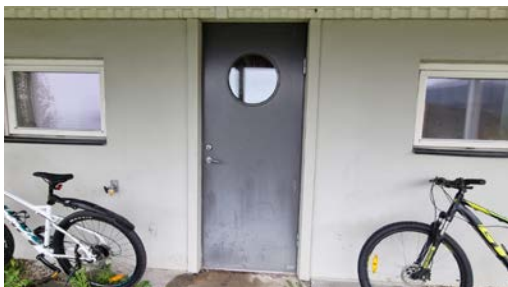
Overflatebehandling av værslitte dører bør påregnes.

Inngangsdør i sokkeletasjen.

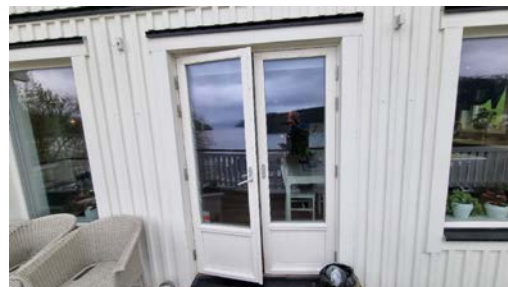
Terrassedør.

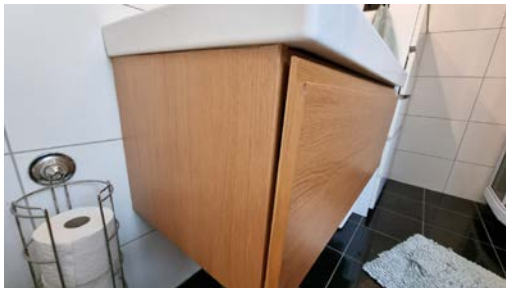
Skuff kommer i konflikt med rørøpplagg.

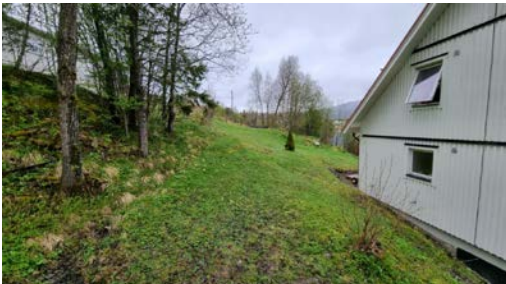
Skrånende terreng utenfor fasade nord.

Det bør foretas terrengjusteringer. Det anbefales minimum fallforhold på 1:50 i en avstand på minst 3 meter fra veggen (cirka 2 cm fall per meter). Dette er vanskelig å kostnadsestimere.

**Kostnadsestimat: 50 000 - 100 000**
