Bjørnevågsveien 781, 4550 FARSUND

**Farsund/Skarstein - Et sjeldent
landsted i sjøkanten - idyll, utsikt
og båt plass**

Tilstandsrapport

Befaringsdato: 04.05.2026

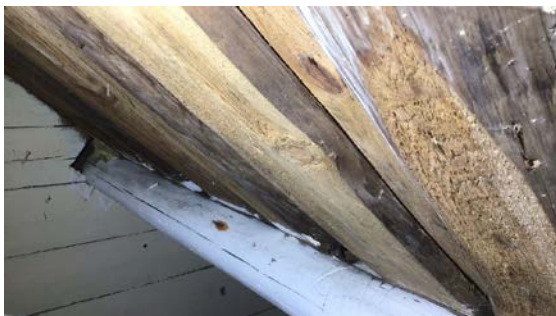
-Det bør følges med på konstruksjonen på vinterstid i forhold til opphopning av is/istapper og det kan ikke utelukkes at det er behov for tiltak i forbindelse med etterisolering, utbedring av lufting og forsterking av konstruksjonen

-Det anbefales at det etableres lofts luke med stige for god tilkomst til loftsrommet. Dette for jevnlig kontroll av innvendige konstruksjoner på kaldt loftet.

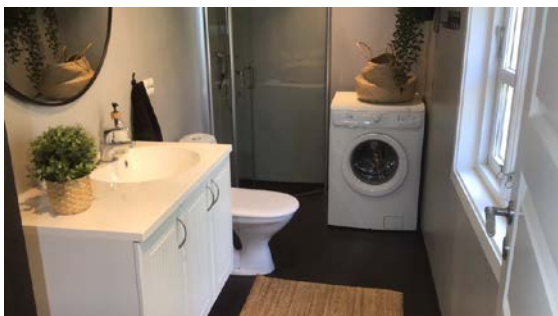
! TG 2 Ventilasjon

Rommet har synlig fuktsikring på vegger og gulv.

Det er utført fukt søk med fuktindikator uten å påvise unormale forhold.
