Gravdalsveien 42B, 5165 LAKSEVÅG

**Flott halvpart av tomannsbolig  
med familievennlig beliggenhet |  
Stor terrasse og hage | 4 soverom**

# Tilstandsrapport

Befaringsdato: 26.09.2025

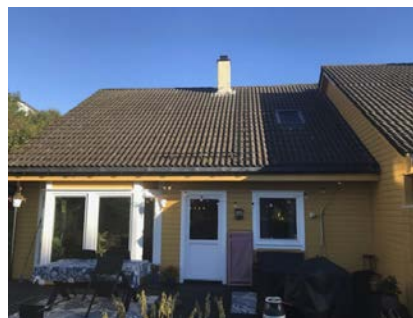
Genrelt en del mose på yttertaket.

Mose på tak bør fjernes. Mose gror fast og kan trenge inn i takstein, samt at mose på taket ofte gir problem med tette takrenner og avløp. Fjerning av mose samt grunning/maling av taksteinen vil forlenge levetiden på taktekingen.

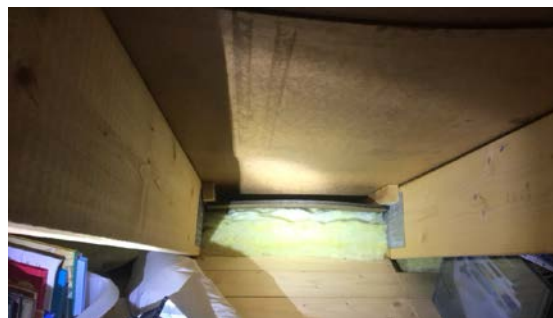
- Det er påvist fuktskjolder/skader i takkonstruksjonen.
- Det er noe fuktmerker på sutaksplater rundt pipe. Stedvis spiker gjennom sutaksplater.

- Det må gjøres nærmere undersøkelser.

Loftet bør nærmere kontrolleres når det er ryddet og etablert bedre tilkomst.

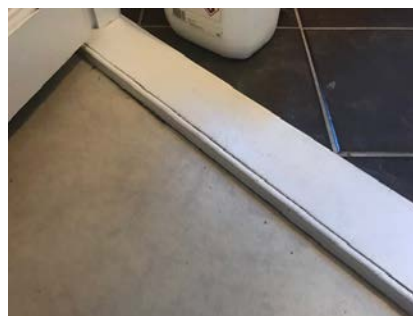
Åpning i beleg mot dørterskel, bør tettes med fuge

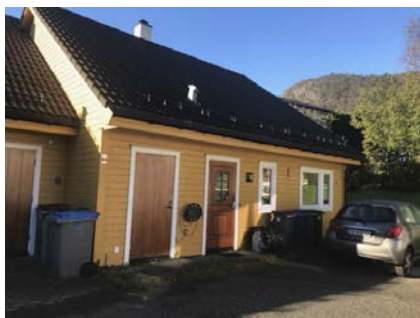
Vann som samler seg foran inngang bør ledes bort fra huset.

Det bør gjøres tiltak for å lede vann bort fra huset.
