Furubakken 6, 1890 RAKKESTAD

**Familiebolig over to plan og  
garasje. Barnevennlig, meget  
sentral og attraktiv beliggenhet.**

# Tilstandsrapport

Befaringsdato: 08.08.2025

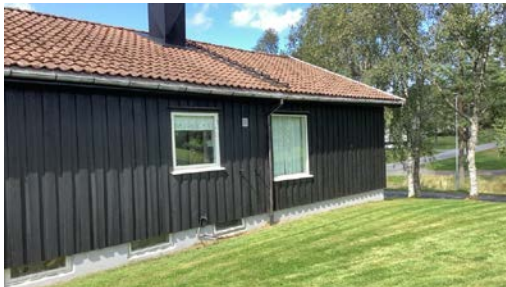
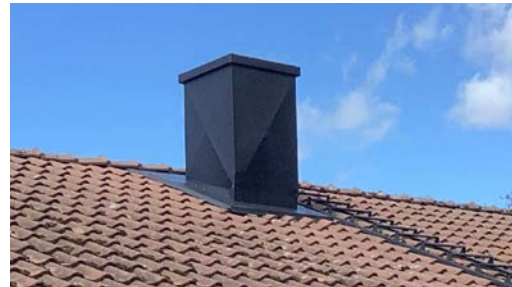
- Det registreres fuktskjolder rundt lufterør til kloakk og på taksperre ved pipe. Det måles ingen fukt ved befaring. Eier opplyser om tidligere lekkasje rundt pipe og lufterør til kloakk, og at pipebeslag og takhatt til lufterør er utbedret og byttet i nyere tid.

Nyere pipebeslag.

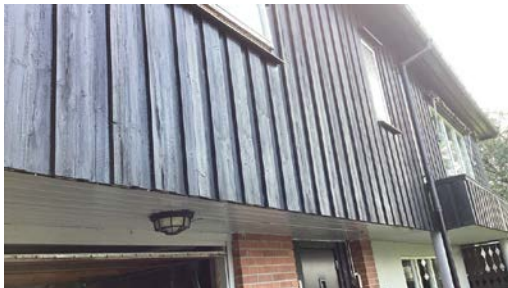
Oppsprukken kledning.

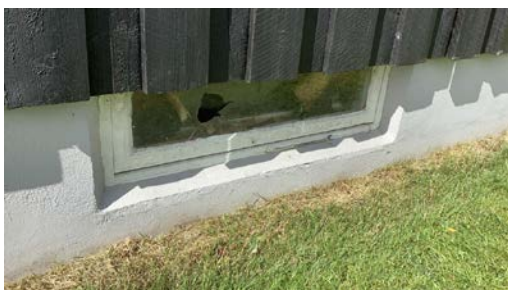
- Det er påvist avvik rundt innsetningsdetaljer.
- Det er påvist noen glassruter som er punktert eller sprukne.
- Det er påvist tegn på innvendig kondensering av enkelte vindusglass.
- Karmene i vinduer er slitte og det er sprekker i trevirket.

Sprekt rute.

- Vinduer med punkterte/sprukne glass må påregnes skiftes ut, enten hele vinduet eller kun selve glassene.
- Kondensering på enkelte glass har medført fuktskader i treverk som kan medføre utskiftningsbehov av enkelte vinduer.

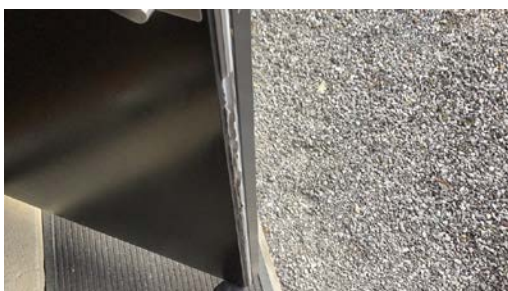
Det registreres at gummlist på dørblad er skadet og at det derfor ikke oppnås tilstrekkelig tetting mellom dørblad og karm.  
Det er bruksmerker i dørblad og karm.

Gummilist er ødelagt.

Utføre lokale tiltak for å lukke avvik.

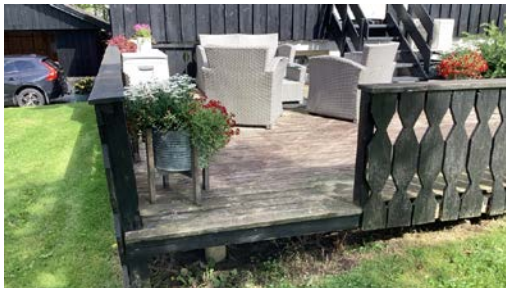
Mangler trapp.

Det må påregnes utskiftning av trapp i forbindelse med oppgradering av veranda.

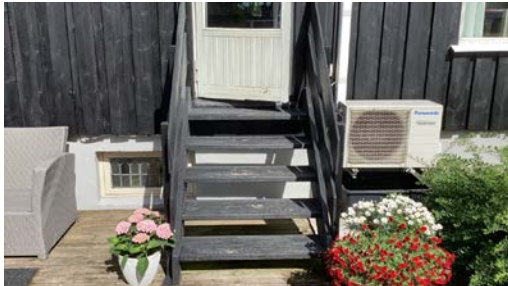
- Det er påvist fukt-/råteskader i konstruksjonen.
- Rekkverket er for lavt i forhold til dagens krav til rekkverkshøyder.

Rekkverk under 90cm.

- Rekkverkshøyde må endres for å tilfredsstille krav på byggemeldingstidspunktet.
- Råteskadet trekledning må skiftes ut.
- Råteskadede konstruksjoner må skiftes ut.

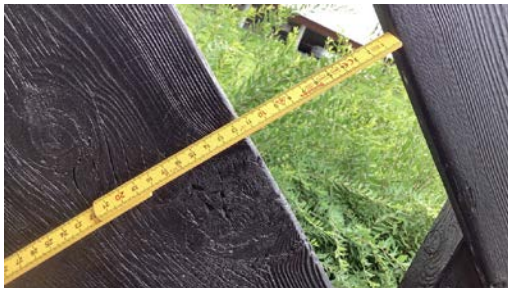
Åpninger overskrider 10cm.

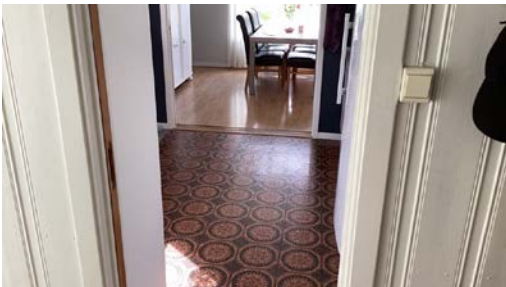
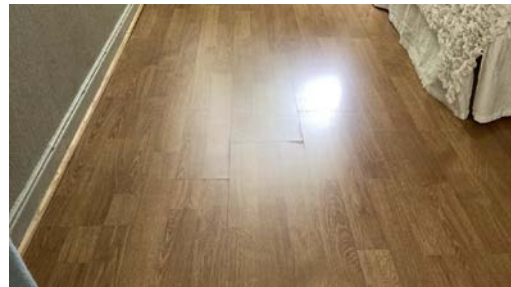
Svelling i laminat.

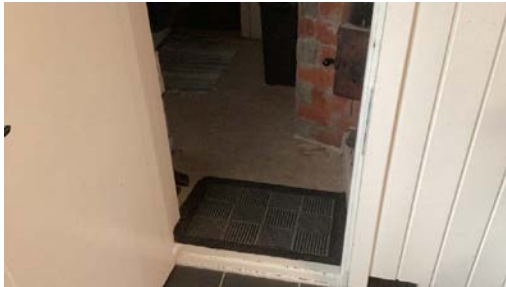
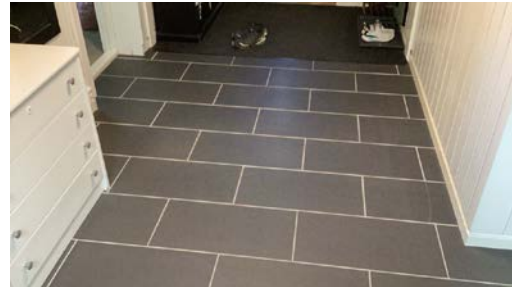
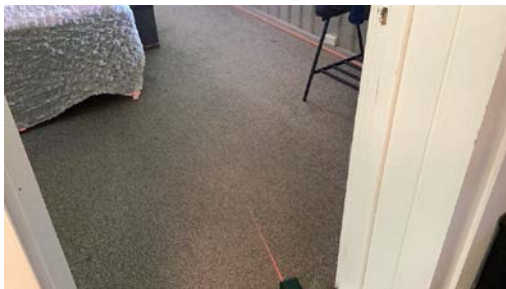
- Det er målt høydeforskjell på mellom 15-30 mm gjennom hele rommet. Tilstandsgrad 2 gis med bakgrunn i standardens krav til godkjente måleavvik.

10-15mm gjennom hele rommet.

- For å få tilstandsgrad 0 eller 1 må høydeforskjeller rettes opp. Ytterligere undersøkelser må foretas for å få kartlagt omfanget for utbedring.

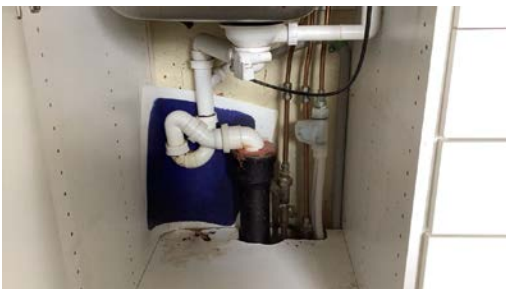
Skjolder på avløpsrør.

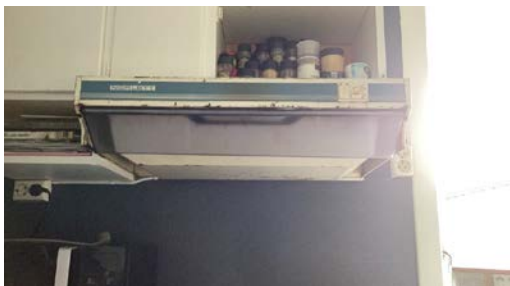
Gammel kjøkkenventilator

Det må påregnes utskiftning av kjøkkenventilator i forbindelse med oppgradering av kjøkken.
