Stasjonsveien 39, 1940 BJØRKELANGEN

**Bjørkelangen - Kombinasjonsbygg
m/leil. og forretn.lokale. Sentral
beliggenhet. Mod.behov. Stor hage
og to eldre uthus**

Befaringsdato: 24.05.2024

Tilstandsrapport

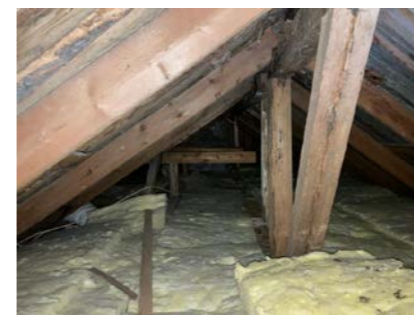
Kryploft hovedtak bør ryddes og isoleres.
Eier opplyser at det forekommer mus i bygning.

Kryploft hovedtak.

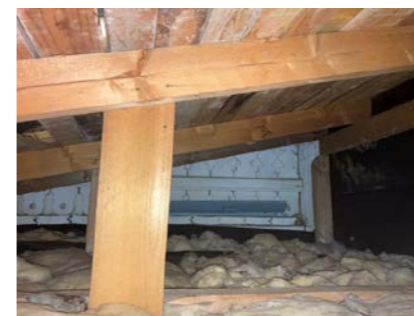
Kryploft tilbygg.

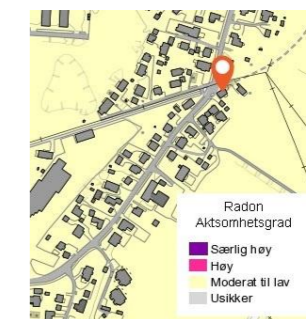
- Det bør gjennomføres radonmålinger.

Eiendommen ligger i et område som NVE Radon aktsomhetskart er definert med "moderat til lav" aktsomhetsgrad

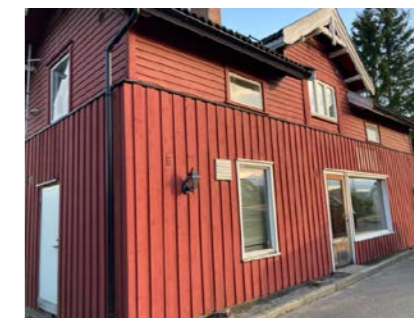
Ses i sammenheng med drenering.

Terreng faller mot bygning.

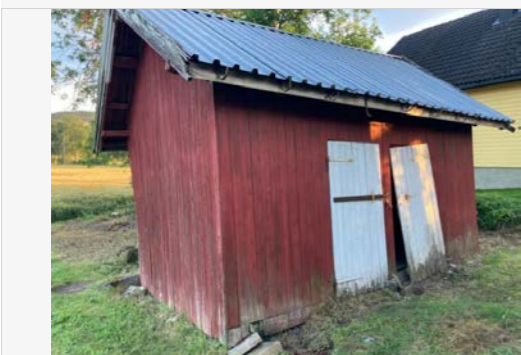
Uthus er fundamentert på mark/steiner, bjelkelag med delvis tregulv, yttervegger i trekonstruksjon med stående panel utvendig, takkonstruksjon i tre tekket med blikkplater. To dører. Bygning har store skjevheter og skader. Det bør påregnes at det må rives og nybygges.
