Paradisveien 12, 4012 STAVANGER

**Familiebolig med stor solrik tomt,
lun skjermet terrasse. Godkjent
utleiedel.**

Tilstandsrapport

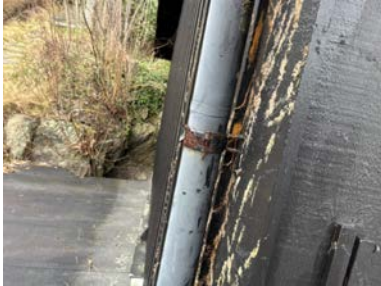
Noen av veggfestene har rustskader.

Bytte veggfester.

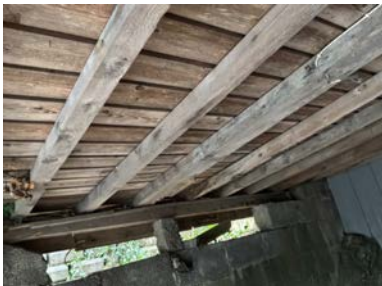
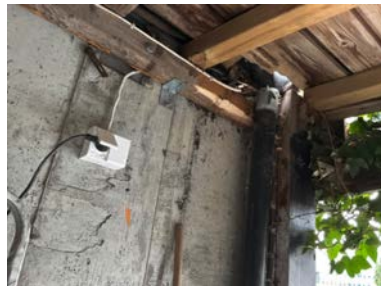
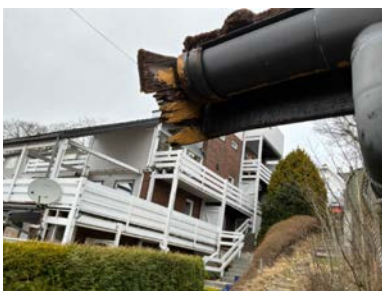
TG 3 Takkonstruksjon-bod

Punktet må sees i sammenheng med Taktekking

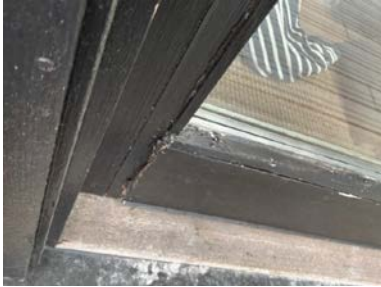
TG 3 Dører - 1

- Døren(e) står foran utskiftning.

Det må påregnes nærmere kontroll samt utbedring, evt vurdere utskiftning.
Justere døren.
