# Tilstandsrapport

Enebolig

Austerbygdvegen 26 B, 8657 MOSJØEN

Befaringsdato: 04.02.2025

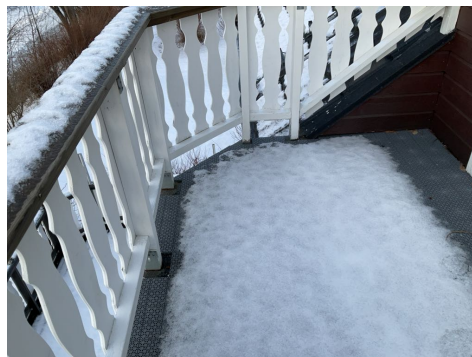
Det er over 10 cm. åpning mellom balkongdekke og rekkverk

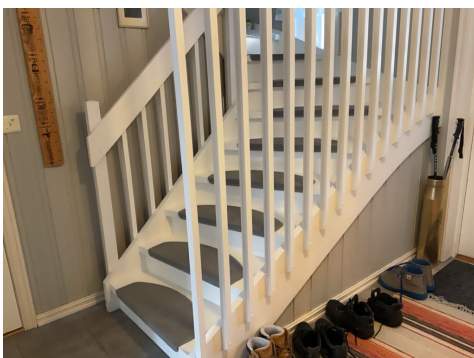
Åpning for stor mellom vange og glass. Glass er ikke sikkerhetsglass. Håndløper mangler på vegg.

- Håndløper bør monteres, men det var ikke krav på byggetidspunktet.

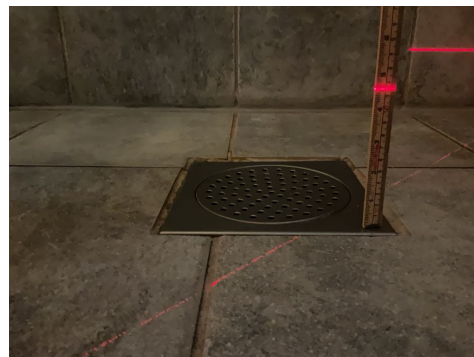
- Det er mulighet for at det kan forekomme vannlekkasje på våtrommet hvor vann ikke vil gå til sluk.
- Det er påvist at høydeforskjell fra topp slukrist til gulv/synlig topp membran ved dørterskel er mindre enn 25 mm.
- Det er påvist avvik i fallforhold til sluk i forhold til krav i forskrift på byggetidspunktet.
- Målinger viser at det ikke er fall til sluk (motfall).

Ingen fall på gulv til sluk
