Austerbygdvegen 26B, 8657 MOSJØEN

**Enebolig med solrik beliggenhet i  
rolig og barnevennlig område, nær  
turområder og barnehage**

Befaringsdato: 04.02.2025

Rapportdato: 20.03.2025

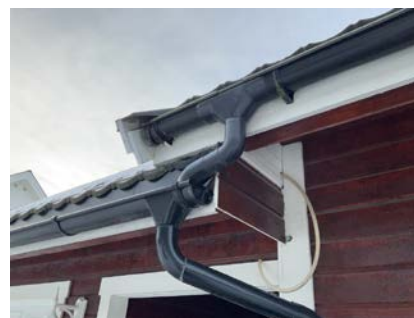
Nedløp og takrenner av plast og av metall

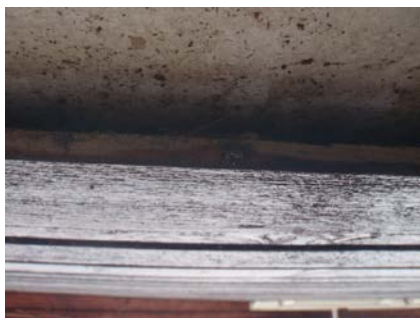
Avvik: Det er ingen eller liten lufting i nedre kant av kledning mot grunnmur.

Liten tilluftspalte enkelte steder

- Det bør foretas tiltak for å bedre lufting av kledningen.

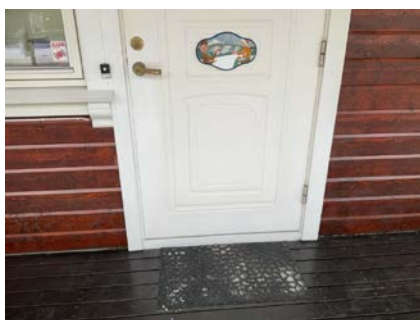
Dør "henger noe", må påregnes å justeres innen noe tid

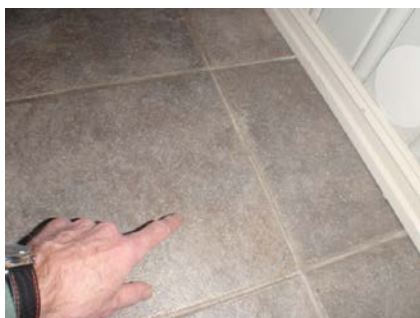
I bod under trapp mangler det ferdigstilling av overflatebehandling av vegger, samt listverk

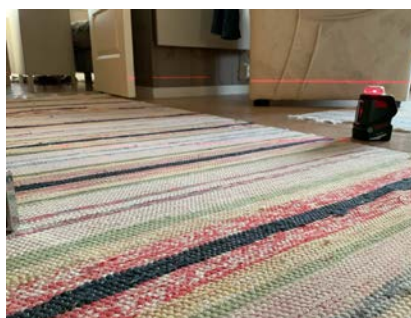
loftstue 7 mm høydeforskjell

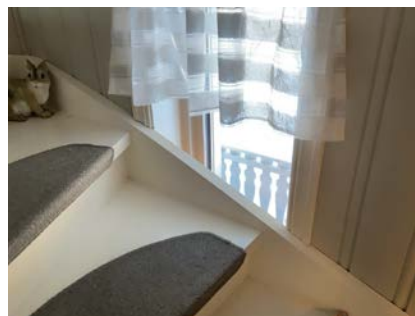
Åpning for stor mellom vange og glass. Glass er ikke sikkerhetsglass. Håndløper mangler på vegg.

- Håndløper bør monteres, men det var ikke krav på byggetidspunktet.

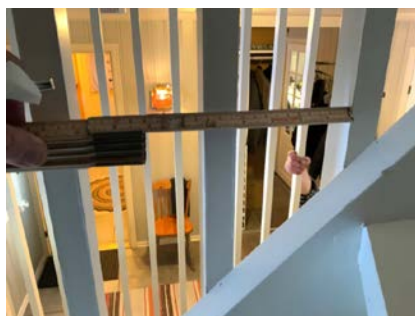
Over 10 cm åpning mellom noen rekkverkstolper

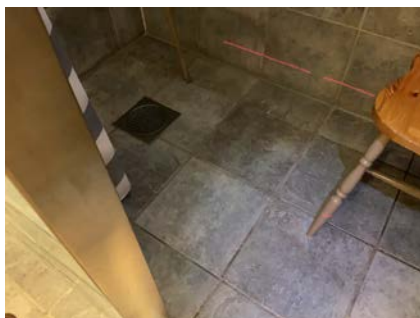
Noen fuger er løsnet.

Reparasjon av fuger må påregnes.

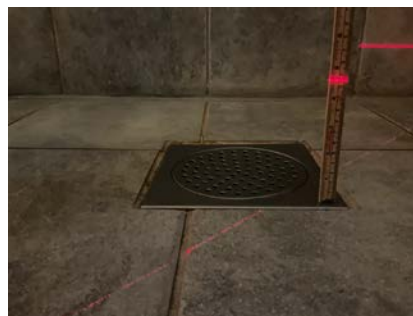
- Det er mulighet for at det kan forekomme vannlekkasje på våtrommet hvor vann ikke vil gå til sluk.
- Det er påvist at høydeforskjell fra topp slukrist til gulv/synlig topp membran ved dørterskel er mindre enn 25 mm.
- Det er påvist avvik i fallforhold til sluk i forhold til krav i forskrift på byggetidspunktet.
- Målinger viser at det ikke er fall til sluk (motfall).

Ingen fall på gulv til sluk

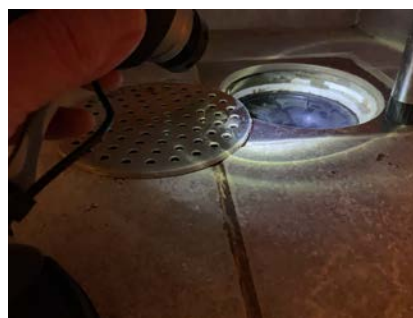
- Det er påvist mangelfull/feil utførelse rundt rørgjennomføringer e.l. som gir fare for fukt i konstruksjonen i våtzone.
- Det er påvist tegn på utettheter på våtrommet.
- Det er rundt sluk påvist en ikke-fagmessig utførelse av membran/tettesjikt/klemring.

Ingen synlig membran under klemring.

Tetting av overflater rundt rørgjennomføring. Montering av vanntett luke over stakepunkt.

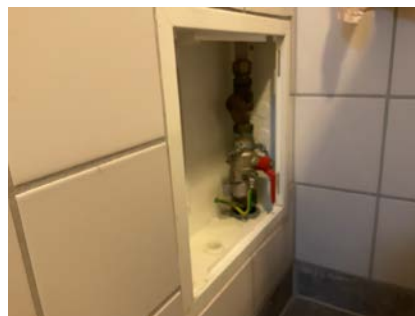
Stoppekrane i vegg mellom bad og vaskerom

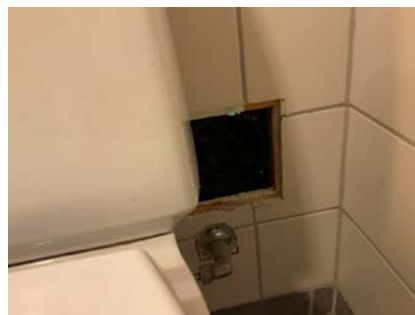
Stakeluke på bad i 1. etg.

Tetting av undertak og isolering av rør på kaldloft.
