Sønsterudveg 13, 2280 GJESÅSEN

KJELLMYRA

Befaringsdato: 07.04.2026

Rapportdato: 30.04.2026

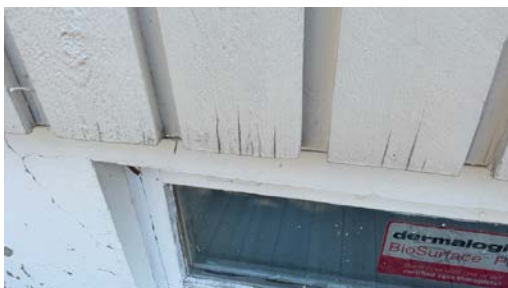
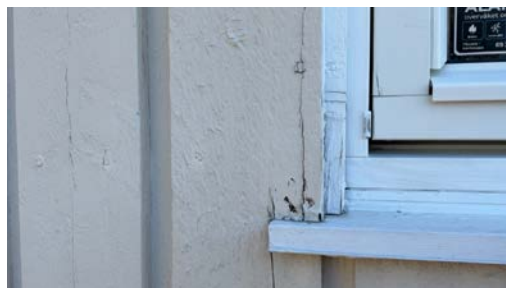
Det er begynnende råte på kledning ved vindu mot sør.
Stedvis oppsprekking i nedkant på kledning.

Montering av musebørster bør vurderes.
Utskifting av kledningsbord lokalt etter behov.

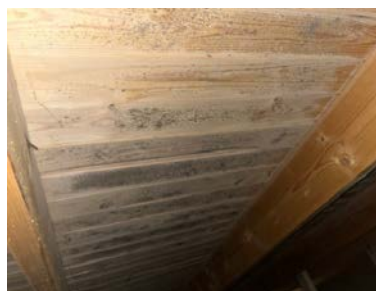
Det er stedvis mye svertesopp på undersiden av taktro på loft. Dette indikerer at det tidvis er et fuktig klima på loftet og det kan ikke utelukkes at det oppstår kondensering på de kaldeste dagene i året.

Forholdet slik det fremstår er ikke skadelig, men bør følges med på. Endret bruk av boligen kan også medføre endring i dette forholdet.

Eksempel på svartesopp.

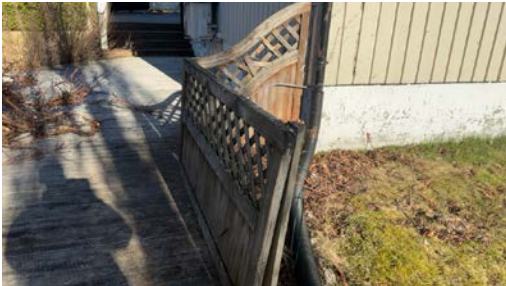
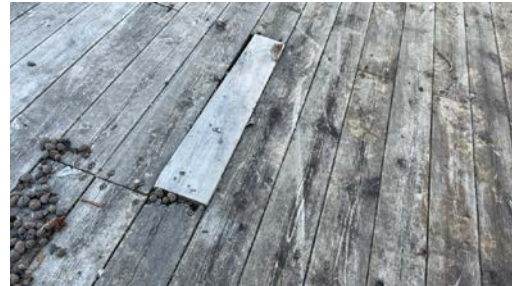
Terrasse: Trekonstruksjoner som ligger direkte mot terreng kan ha skjulte råteskader. Slitasje på overflater. Løs innfesting på rekkverk. Det er skjevheter på konstruksjoner. Det er gjort utskifting i gulv etter råteskade.

Vedlikehold og reparasjon. Utskifting i sin helhet bør vurderes.
