Grååsveien 43, 1820 SPYDEBERG

**Innholdsrik enebolig m/4
soverom, 2 stuer og 2 bad -
Veletablert og barnevennlig
boligfelt m/300m til bhg/buss**

Miljø: Avvik frostskafer Grååsveien 43, 1820 Spydeberg - Intrum Norge - Saksnummer 43922611 - Oppdragsgiver Aktiv Askim V/ Anette Mandfloen Strøm - 2646-1

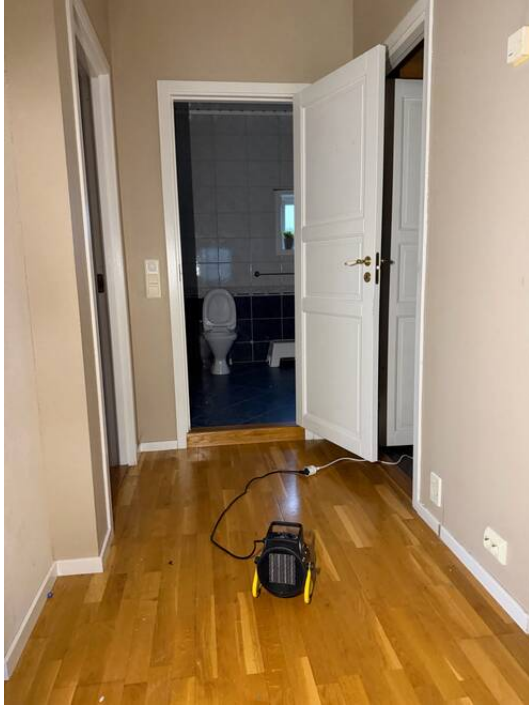
Tittel Avvik frostskafer 90.jpg
Beskrivelse Vifteovn tilkoblet kurs varmtvannsbereider. 2000 watt plassert loftstue
Opprettet 2026-03-02 08:05

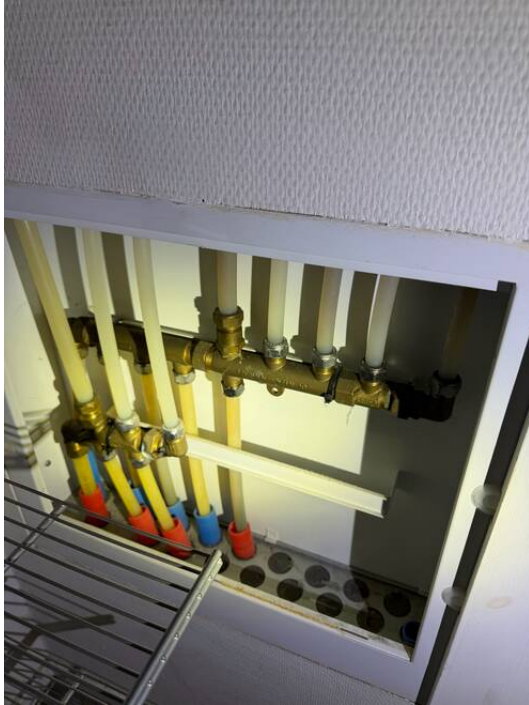
Tittel Avvik frostskafer 83.jpg
Beskrivelse Rør i rør fordelerskap i skyvedørgarderobe som går til hele boligen
Opprettet 2026-03-02 08:05

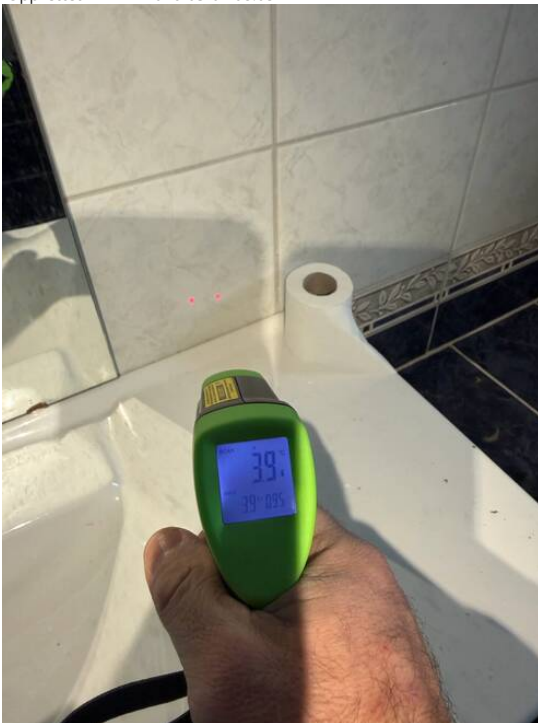
Tittel Avvik frostskafer 65.jpg
Beskrivelse Innetemperatur etter værromslag
Opprettet 2026-03-02 08:05

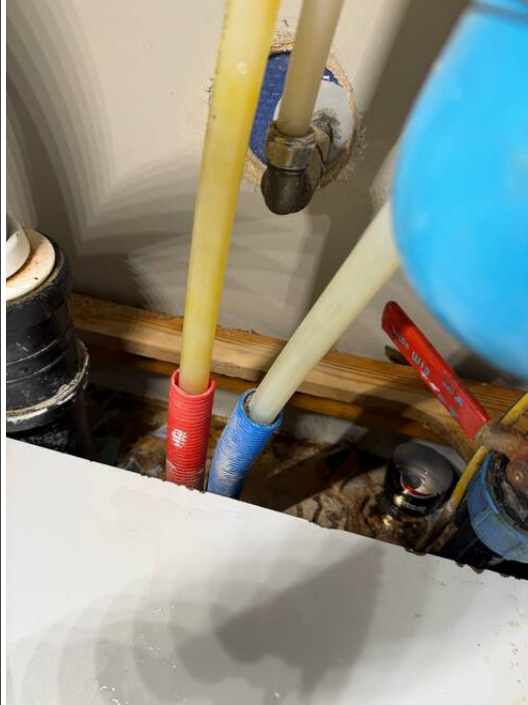
Tittel Avvik frostskafer 53.jpg
Beskrivelse Tilførselsrør fra kjøkkenbenk til fordelerskap - varmt og kaldtvann.
Opprettet 2026-03-02 08:05

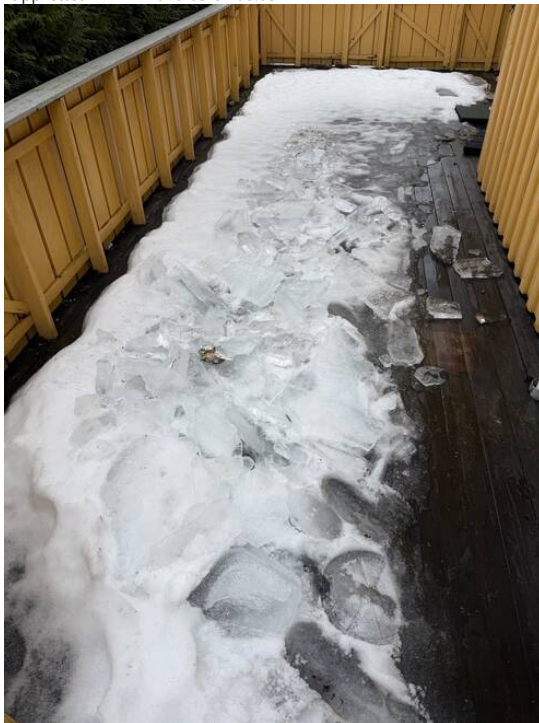
Tittel Avvik frostskafer 52.jpg
Beskrivelse Is som er båret ut fra bad 1 etg
Opprettet 2026-03-02 08:05

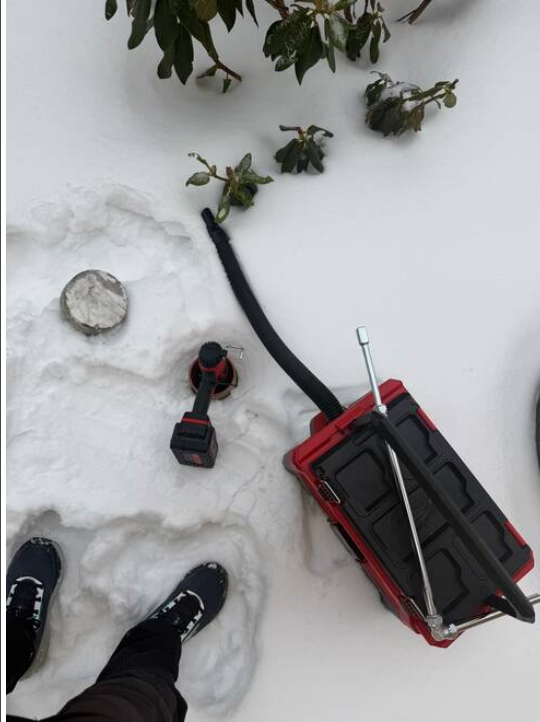
Tittel Avvik frostskafer 44.jpg
Beskrivelse Oppvarming / tining av utvendig stoppekran
Opprettet 2026-03-02 08:05

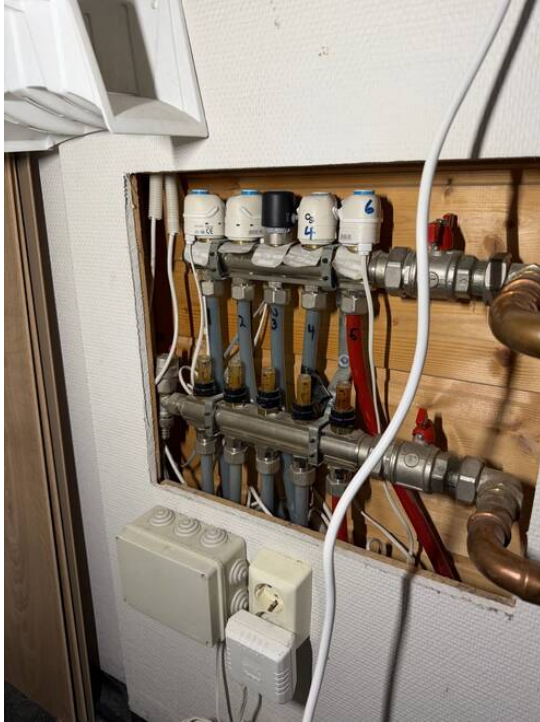
Tittel Avvik frostskafer 40.jpg
Beskrivelse Fordeler til vannvarme 2 etg
Opprettet 2026-03-02 08:05
