Herbjørnsrudvegen 25, 3677 NOTODDEN

**Meget pen og velholdt bolig med  
garasje og lettstelt flat tomt i  
solrike og barnevennlige  
omgivelser i Heddal**

# Tilstandsrapport

Befaringsdato: 24.11.2025

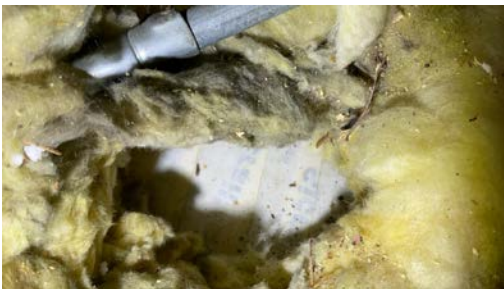
Det bør tettes rundt spotkasser for å unngå kondensering, da kondensering kan føre til fuktskader og råteskader.

Utette spotkasser.

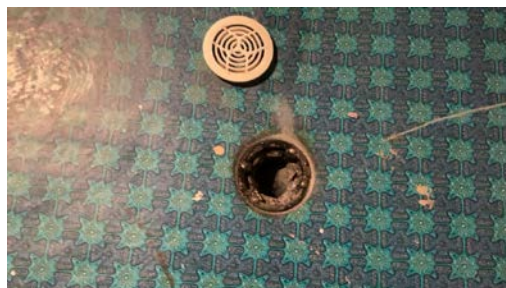
Sluk i gulv.

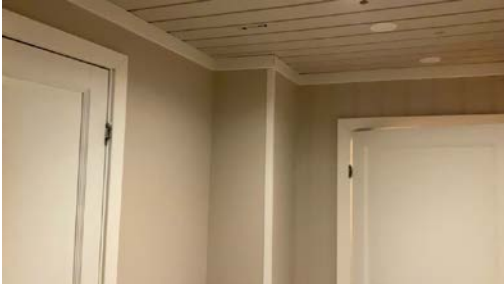
Stakeluke bak innkassing.

Dersom avløp blir tett, må innkassing i hjørne mellom vaskerom og bod åpnes slik at det blir tilgang til stakeluke.

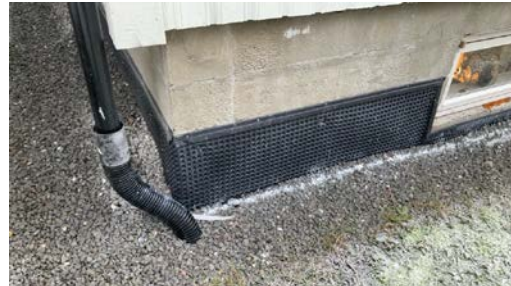
Grunnmursplast avsluttet over terreng.
