Tjuravegen 673 og 675, 2260 KIRKENÆR

**FRYSJØEN/KIRKENÆR**

# Tilstandsrapport

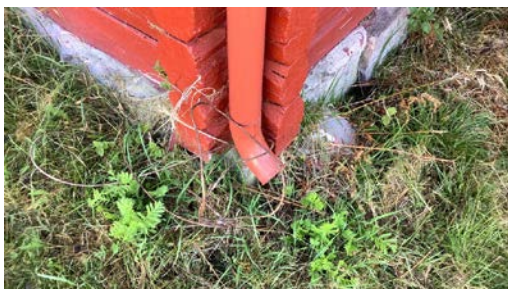
Utilfredsstillende bortledning av takvann.

Takvann bør ledes vekk fra bygning i rør over- eller under terreng.

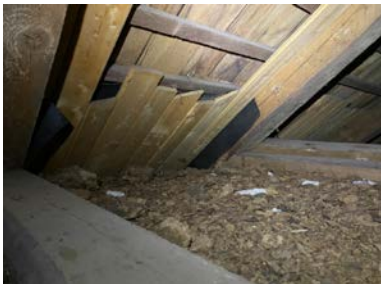
Misfarget taktro, sannsynligvis som følge av kondens.

Da takteking skiftes ut bør det etableres luftespalte over sperrer, eller monteres diffusjonsåpent undertak.

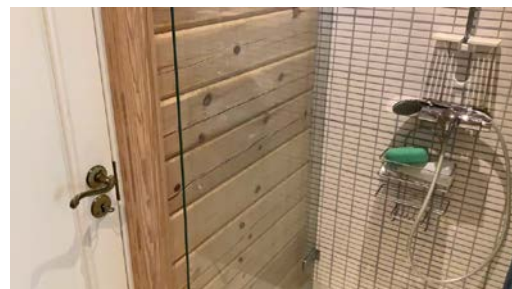
Glassvegg er tettesjikt mot tømmervegg.

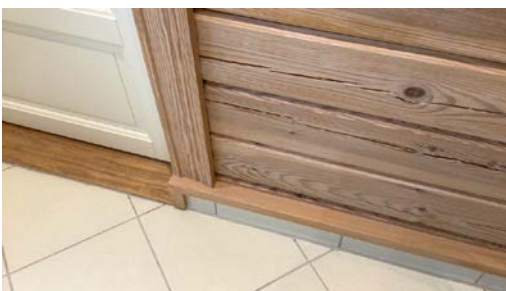
Tømmervegger på badet har ikke tettesjikt.

Det er ikke behov for tiltak så lenge tømmervegger ikke utsettes for vannpåkjenning.

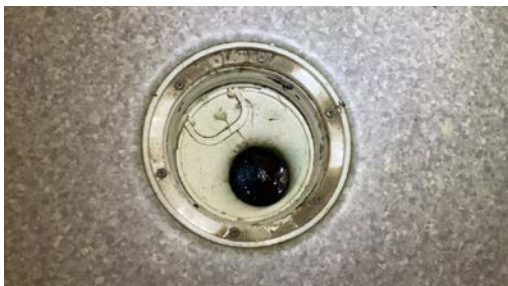
Plastsluk, og vinylbelegg er synlig ført under slukets klemring.

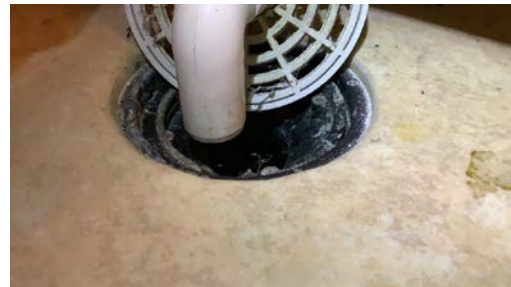
Plastsluk, og vinylbelegg er synlig ført under slukets klemring.

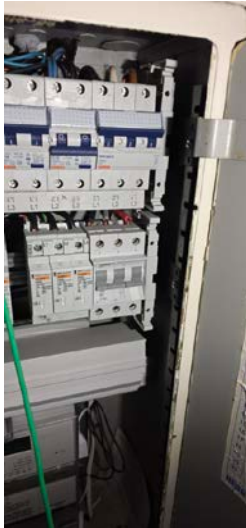
## ID 1395736 - [H] Overspenningsvern

Bilde 1 Mangler tilkoblet jord på overspenning.

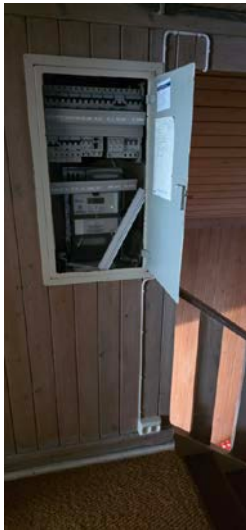
## ID 1395847 - [J] Stikk ved skap

**Bilde 1** Det er montert ujordet stikk ved ledende sikringskap.  
Stikk bør byttes til jordet stikk.

**Paragrafer****FEL § 20 og FEB 91 § 413.3.1 Rødboka og FEB 88 § 408-406. Jordet utstyr var for nære u-jordet utstyr**

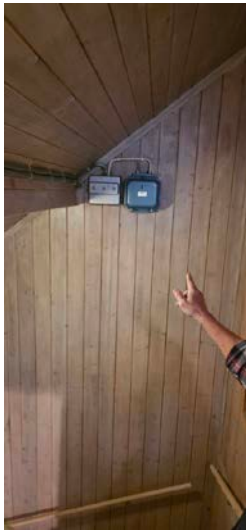
ID 1395878 - [L] Info

**Bilde 1** Inntaksringer er vanskelig tilgjengelig. Så ble ikke inspisert. Det er anbefalt å bytte til knivsikringer som ikke trenger årlig tiltrekking.

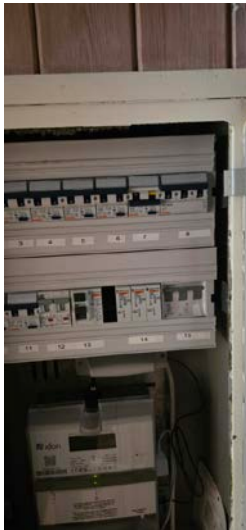
ID 1395886 - [L] Kurssikring

**Bilde 1** Kurs 7 må byttes. Sikring ble slått ned for å finne jordfeil. Etter det vil den ikke stå oppe. Mekanisk feil og må byttes.

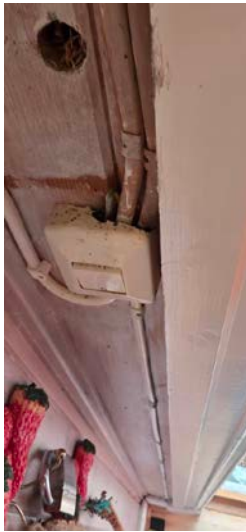
ID 1395890 - [L] Installasjon

**Bilde 1** Bryter i yttergang har store utsparringer og bør byttes.
