# Tilstandsrapport

Enebolig

Kaptein Dreyers veg 1362, 2283 ÅSNES  
FINNSKOG

Befaringsdato: 27.04.2026

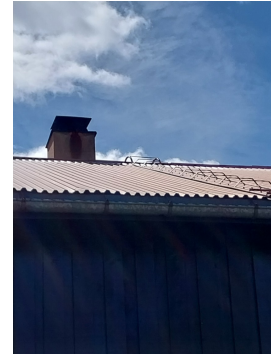
Montert stigetrinn til pipe.

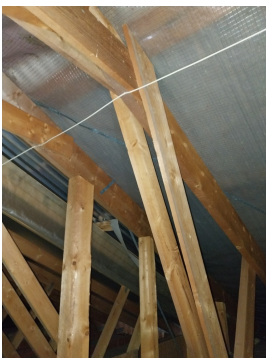
Begrenset besiktigelse av kaldtloft fra himlingsluker. Uten gangbaner for inspeksjon. Undertaket er utført med diffusjonstett løsning av armert plast. Det er observert at den armerte plasten i overgangen mellom opprinnelig takkonstruksjon og tilbygg ikke er fagmessig tilkoblet og forseglet, med åpne og ufullstendige overganger. Forholdet kan medføre økt risiko for kondens, luftlekkasjer og fuktpåvirkning i takkonstruksjonen. Bruk av armert plast som undertaksløsning er generelt forbundet med økt risiko for kondensproblematikk i loftsrommet. Loft med lagrede materialer. Spalter ved underkledninger raft uten insektsnetting.

Det er observert at den armerte plasten i overgangen mellom opprinnelig takkonstruksjon og tilbygg ikke er fagmessig tilkoblet og forseglet.

Overgangene mellom opprinnelig takkonstruksjon og tilbygg må tettes og forsegles fagmessig for å hindre luftlekkasjer og redusere risiko for kondens og fukt i takkonstruksjonen.

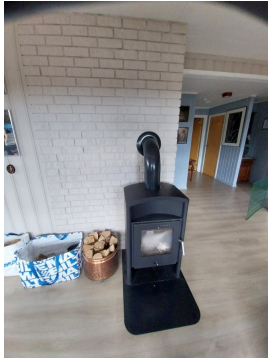
Vedovn i stue 1.etasje (tilbygg)

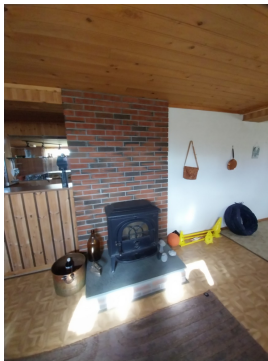
Vedovn i kjellerstue
