Kaptein Dreyers veg 1362, 2283 ÅSNES FINNSKOG

Ditt nye småbruk?

Salgsoppgavedato

12.05.2026

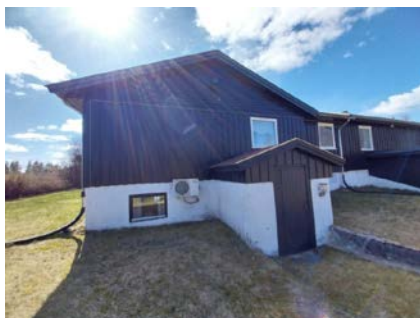
TG 2 Kjellerinngang mot nord

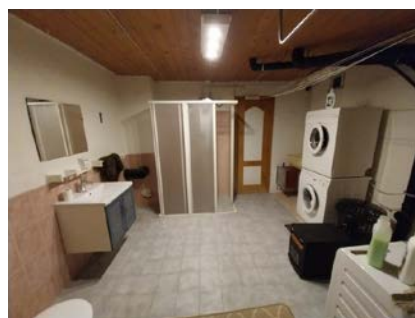
KJELLER ØST/TILBYGG > BAD/VASKEROM

TG IU Tilliggende konstruksjoner våtrom
