Kulsrudgutua 2E, 2022 GJERDRUM

**Familievennlig enebolig med
lekkert kjøkken og varmepumpe, 3
terrasser og romslig hage - rolig
beliggenhet i endevei.**

Tilstandsrapport

Befaringsdato: 23.01.2024

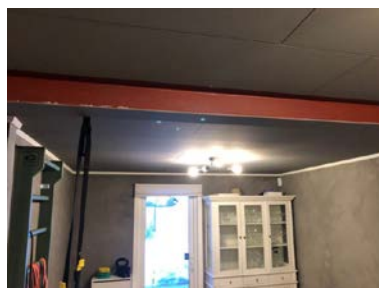
Jernbjelke i kjellerstuen som ikke er innkasset

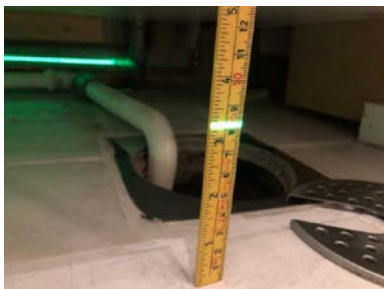
Fall mot sluk er målt med laser.

Det anbefales utbedring av fall på gulv slik at det er jevnt fall på hele gulvet da dusj ikke er plassert i nærheten av sluk.

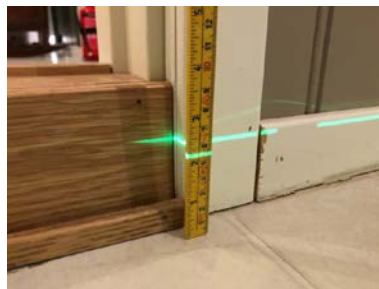
Fall mot sluk er målt med laser.
