Strandveien 3, 7203 VINJEØRA

**Enebolig med dobbelgarasje
beliggende i rolig og barnevennlig
boligområde på Vinjeøra**

Befaringsdato: 23.10.2024 Rapportdato: 07.02.2025 Oppdragsnr.: 20704-1469 Referansenummer: QM6757

Autorisert foretak: Midt Norsk Takst AS

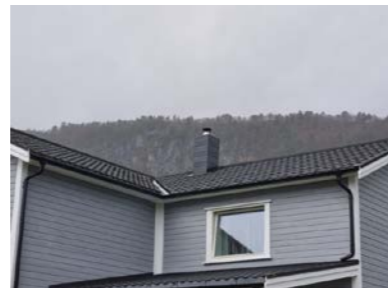
Noe mose på taksider som vender mot nord

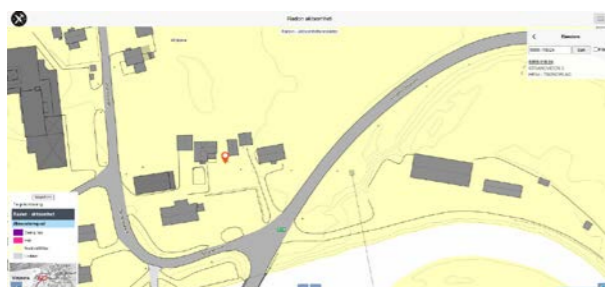
- Eiendommen ligger i et område med, moderat til lav forekomst i følge Norges geologiske undersøkelse (NGU)

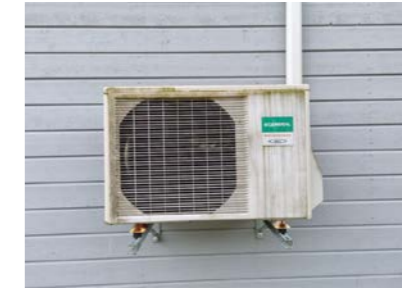
Ytterdel

Mangelfull isolering av rør mot ytterdel

- Andre tiltak:
 - For at varmepumpen skal fungere optimalt, anbefaler leverandørere at det utføres service hvert 2. eller hvert 3. år. I tillegg anbefales det at utføres vedlikehold jevnlig.
 - Isolasjon på utvendige rør bør byttes/utbedres og tildekkes.
