# Velkommen!

# Tilstandsrapport

# gnr. 82, bnr. 75

Befaringsdato: 24.04.2025

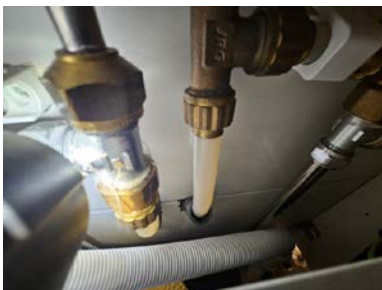
Rørgjennomføring i vegg.
