Bergknausen 5, 2440 ENGERDAL

**Svært innholdsrik og pen hytte med hele 4 sov og 2 bad. Anneks, boder og garasje. 71 kvm terrasse med storslagen utsikt!**

For ytterligere/detaljerte beskrivelser av avvik, øvrige tilstandsgrader og bygningsteknisk utførelse, også ved eventuelle andre bygninger, se vedlagte tilstandsrapport avholdt 04.10.2024 av E&K Takst AS v/Jonas Eikeland for teknisk beskrivelse av eiendommen.

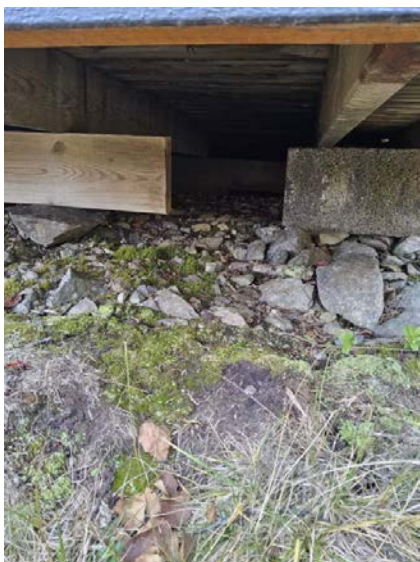
Terrassen har provisorisk fundamentering.

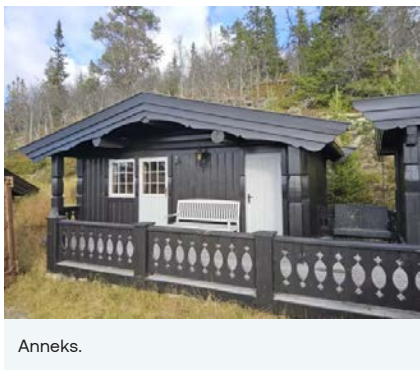
Påbegynt råte i søyle.

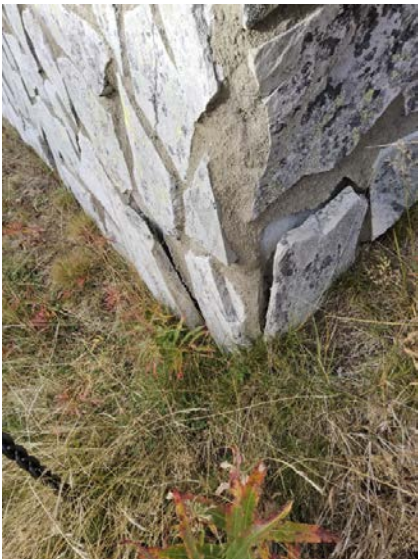
Løse steinalder.

Løse heller bør festes på nytt.
