Arkitekttegnet enebolig med attraktiv beliggenhet | Nydelig utsikt | Hybelleilighet i 1.etg. | Oppgradering må påregnes.

# Tilstandsrapport - NS 3600

Sivlevegen 97

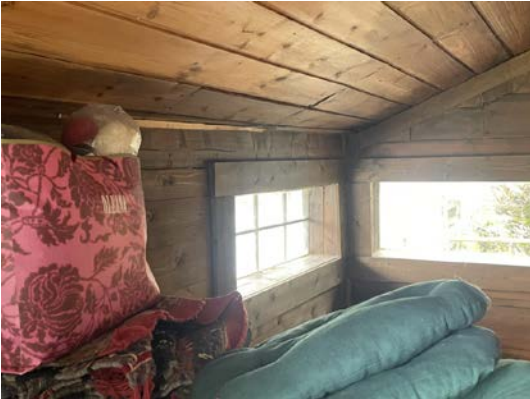
Misfargar.

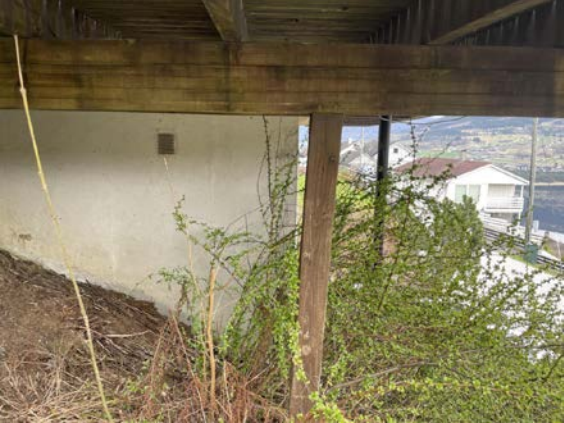
Markterrasser ellers.  
Årsak/Konsekvens:  
Sig i veranda og terrasser. Marktrykk mot søylepunkt og terrasse. Vedlikeholdsmangel.  
Rivningsklar terrasse på nord-øst siden av konstruksjonen. Terrasser, trapper, ramper osv. med høydeforskjell på 0,5 meter eller mer til underliggende terreng/plan skal sikres med rekkverk. Rekkverk er montert etter eldre krav ift. rekkverkshøyde (90cm) og utforming (liggende lysåpninger på over 2cm). Dette tilfredsstiller ikke dagens krav til rekkverkshøyde på 1 meter. Fall og personskafer kan være en konsekvens av funnene som er gjort. Avvik som omhandler rekkverkshøyde har ikke tilbakevirkende kraft, men takstforskriften krever at avviket skal opplyses om ved eierskifte. Rekkverk mangler på enkelte områder. Manglende beslag/tetting i overgang mellom terrassebord og vegg. Mangelen kan føre til en forkortet levetid på kledning i u-impregnert material.  
Anbefalte tiltak:

| Balkonger, terrasser, veranda og lignende | | NS 3600 - Pkt. 18 |
|---|---|---|
| Søyla ute av lodd syner at veranda og terrasse er påført marktrykk. | | Rivningsklar terrasse på nord-aust sida av konstruksjonen. |

| Balkonger, terrasser, veranda og lignende | | NS 3600 - Pkt. 18 |
|---|---|---|
| TG 2 | <b>Anbefalt tiltak:</b> | Terrasse mot nord-aust bør fjernast, og resterande veranda og terrasser bør utbetrast. Rekkverk bør monterast på områder som ligg meir en 0,5 meter over underliggande plan/terreng. |

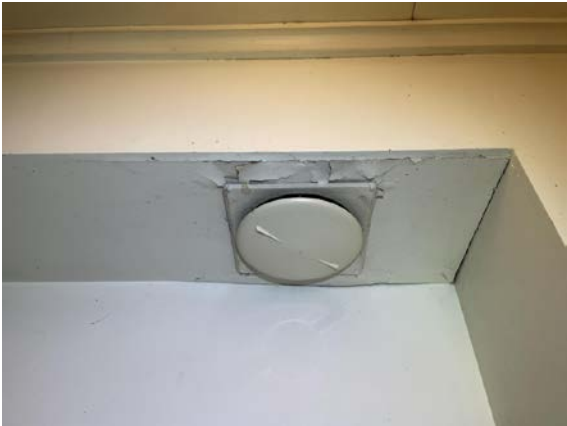
Svelling rundt ventil.
