Tors gate 1A, 4306 SANDNES

**Innholdsrik og velholdt del av
vertikaldelt tomannsbolig.**

Salgsobjekt: Tomannsbolig
Eierform: Eiet
Byggeår: 1989
BRA-i/BRA Total 144/163 kvm
Tomtstr.: 231.6 kvm
Soverom: 5
Antall rom: 6
Gnr./bnr. Gnr. 39, bnr. 1378
Oppdragsnr.: 1403250431

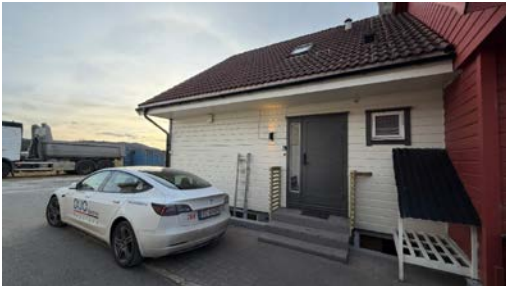
TG 2 Veggkonstruksjon

Veggene har bindingsverkskonstruksjon fra byggeår.
Fasade/kledning har liggende bordkledning, varierende alder.

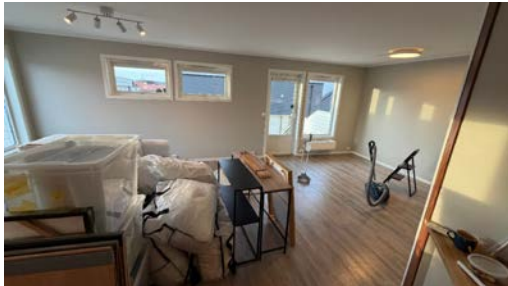
Etasjeskille/gulv mot grunn

Etasjeskiller er av trebjelkelag.

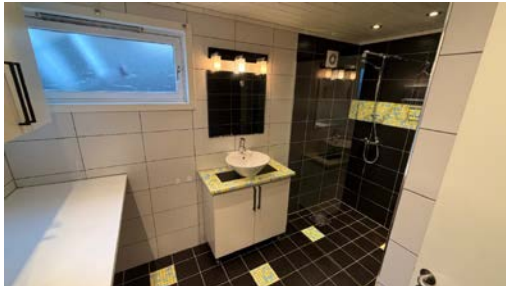
KJELLER > BAD/VASKEROM

1 TG 1 Overflater vegger og himling

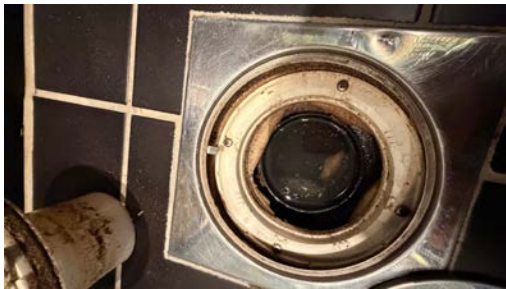
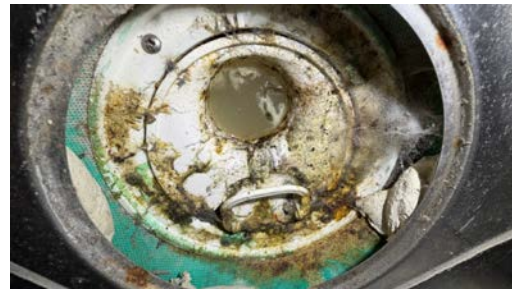
KJELLER > BAD/VASKEROM

TG 1 Sanitærutstyr og innredning

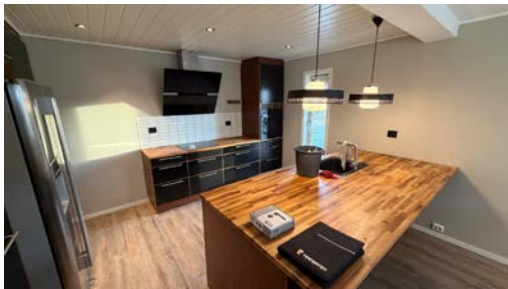
1. ETASJE > STUE/SPISESTUE/KJØKKEN

TG 1 Avtrekk
