# LANDBRUKSTAKST

## Landbrukseiendom på Jektstranda i Sjona (nedlagt småbruk)

NESNAVEIEN 1866, 8725 UTSKARPEN

# Tilstandsrapport

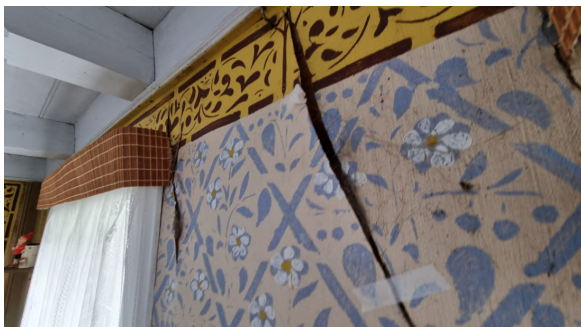
Håndmalt tapet i den ene stuen.

Vedlikehold/restaurering av flere av overflater bør påregnes. Dette er veldig vanskelig å kostnadsestimere.

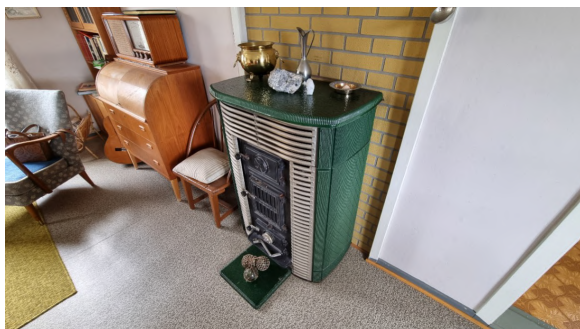
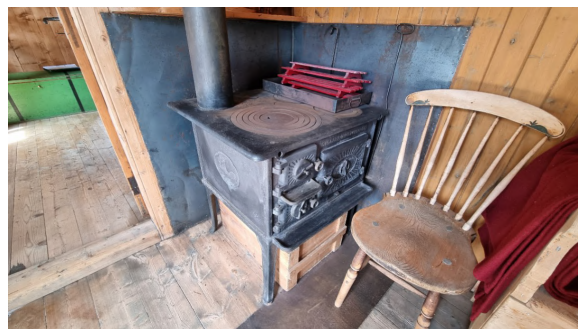
Boligen er utstyrt med flere eldre ildsteder.

Tiltak for å lukke samtlige avvik etter tilsyn må påregnes. Dette er vanskelig å kostnadsestimere.

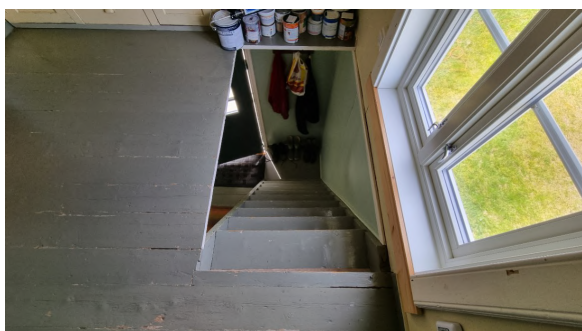
Trapp ved bi-inngang.

Montering av sklisikring i inntrinn bør vurderes.

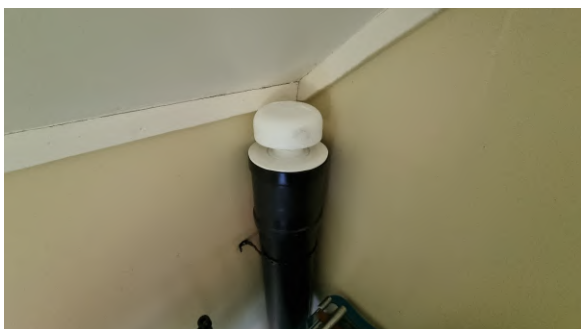
Lufting av kloakken.

Det anbefales at det blir utført kontroll/inspeksjon av avløpsrør av en fagkyndig.

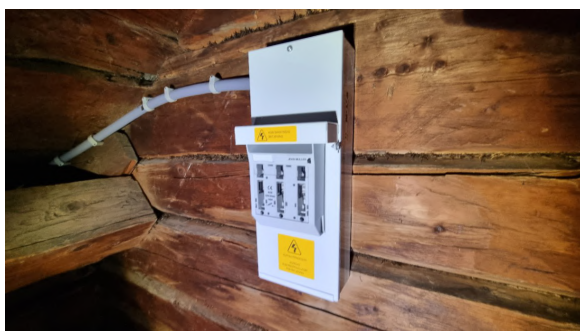
Nye inntakssikringer.

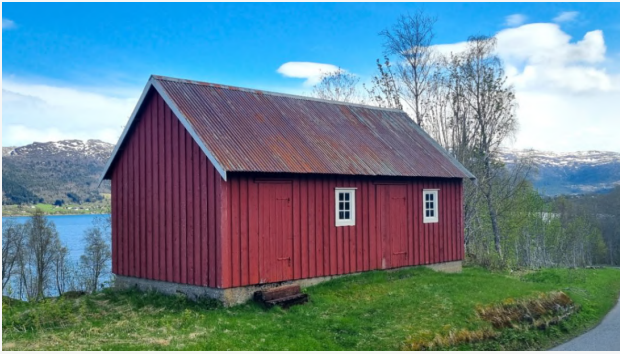
## Uthus

Bygget er ikke tilstandsvurdert, men av avvik som nevnes er:

- Bygget er ikke utstyrt med renner og nedløp.
- Rust i taktekket.
- Mye "skrot" og "ting og tang" (følger med salget).

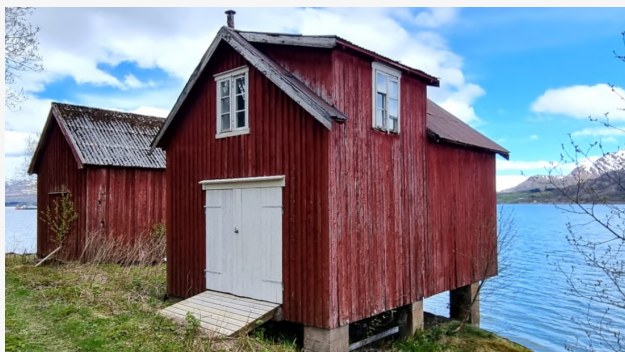
## Naust m/ loft

Taket er utvendig tekket med bølgeblekkplater.

Naustet ble ved befaring ikke besiktet innvendig pga. at hengelåsen var rustet fast. Bygget er for øvrig ikke tilstandsvurdert, men har vedlikeholdsbehov.

Naustet ble ved befaring ikke besiktet innvendig pga. at hengelåsen var rustet fast. Naustet ble derfor kun oppmålt utvendig, og innvendig bruksareal er beregnet. I følge eier skal visstnok et lite rom på loftet være innredet (Heitman-loftet).

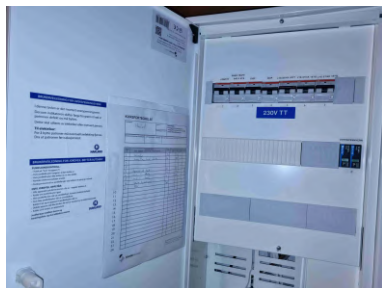
Isolasjonen på utstyr/anleggsdel var tørr og sprø. Jf. fel § 9.

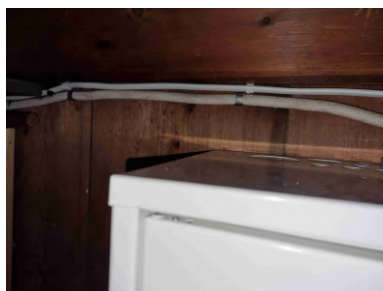
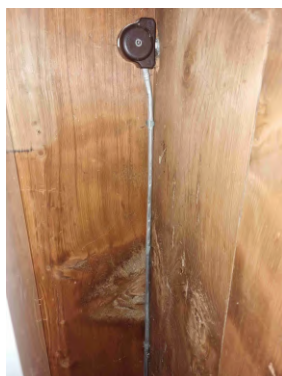
Anlegget ga ikke beskyttelse mot elektrisk støt ved feil. Jf. fel § 21.

*Det var installert stikkontakter med jord og stikkontakter uten jord i samme område. Beskyttelsesprinsippene "ikke ledende omgivelser" (stikkontakter uten jord) og "ledende omgivelser" (stikkontakter med jord) kan ikke benyttes om hverandre i samme område.*

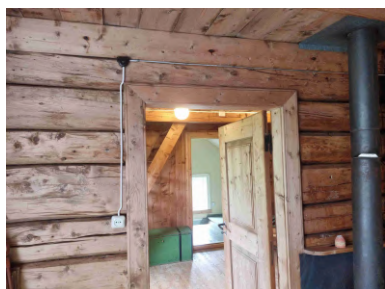
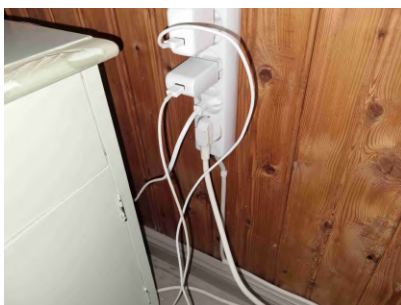
*Ved tilsyn ble det registrert at installasjonen var videreført med nyere installasjonskabel og bevegelig kabel.*

- 1. Midlertidig demontering eller bevegelse av kulokabler må ikke forekomme.*
- 2. Videreføre installasjoner fra koblingspunkter med denne kabeltypen må ikke forekomme.*

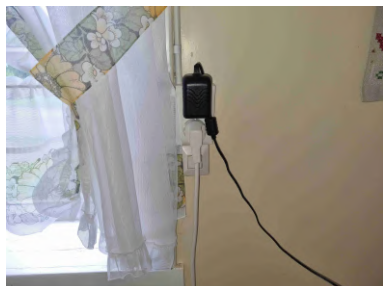
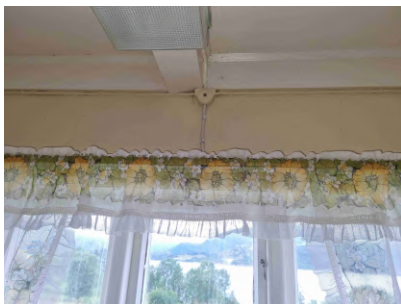
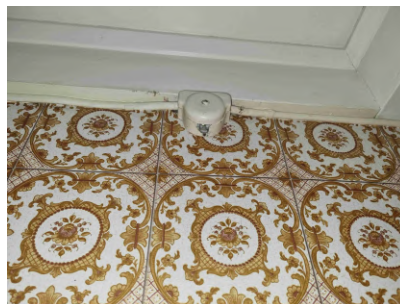
Isolasjonen på utstyr/anleggsdel var tørr og sprø. Jf. fel § 9

*Se punkt 4. Koplingspunkt med kulo var rørt på. Ny installasjonskabel var installert i koblingspunkt med kulo- kabel*
