Nesnaveien 1866, 8725 UTSKARPEN

**Stor eiendom med unik historie,  
beliggende i vakre omgivelser.**

# Tilstandsrapport

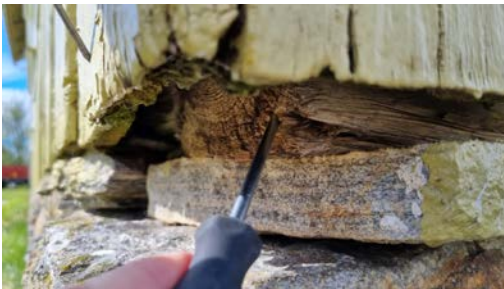
Kontroll av bunnsvill.

Jevnlig overflatebehandle kledningen. Overvåk tilstanden. Ved eventuell utskiftning av kledning, kan det være mulig å finne svekkelser i tømmerkassen som ikke i dag er visuelt synlig.

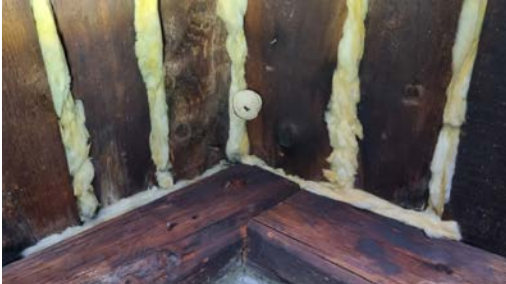
Vepsebol på loftet. Legge merke til at det er dyttet Glava i mellom trobord.

Overvåk tilstanden på loftet.

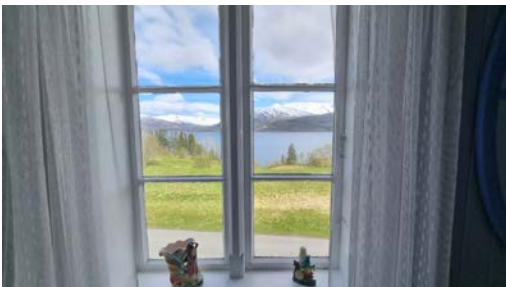
De fleste vinduene er av eldre dato.

Renovering av vinduer bør påregnes.

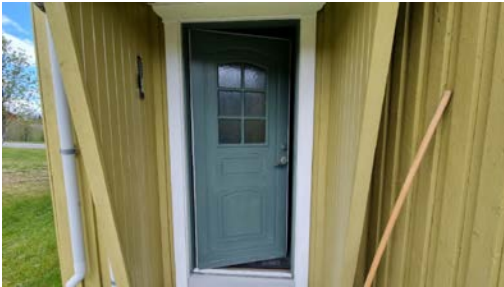
Bi-inngangsdør er moden for utvendig overflatebehandling.

Overflatebehandling av bi-inngangsdøren bør påregnes.

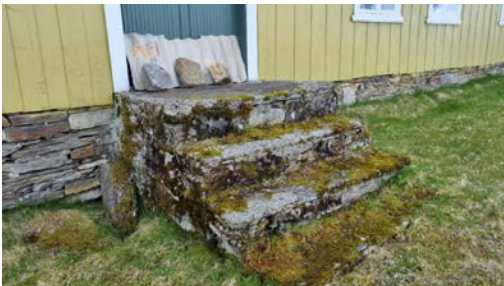
Trapp foran hovedinngangsdøren.

Utbedringer av selve trappekonstruksjonen må påregnes.

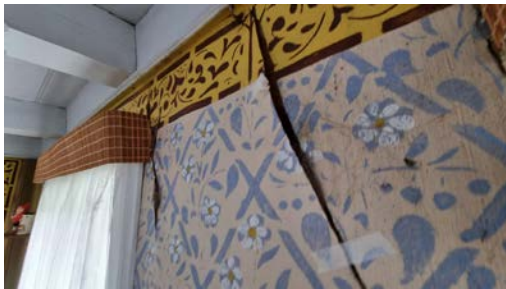
Håndmalt tapet i den ene stuen.

Vedlikehold/restaurering av flere av overflater bør påregnes. Dette er veldig vanskelig å kostnadsestimere.

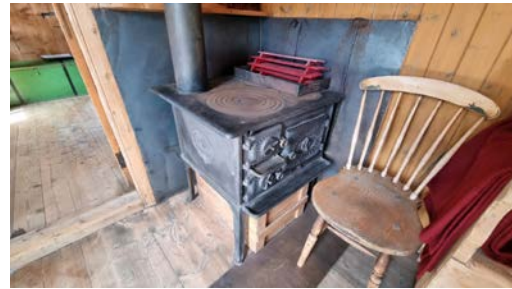
I 2024 ble det utført tilsyn fra feiertjenesten, da ble det avdekket flere avvik.  
I følge kommunens arkiv er pipene aldri blitt feiet.

Boligen er utstyrt med flere eldre ildsteder.

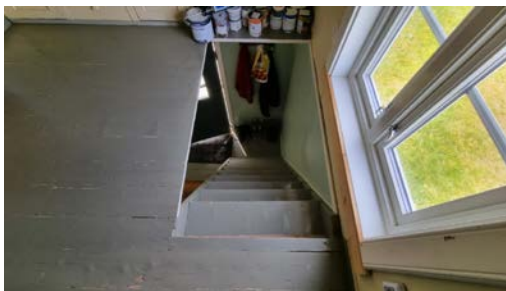
Trapp ved bi-inngang.

- Rekkverk må monteres for å lukke avviket.

Montering av sklisikring i inntrinn bør vurderes.

**Kostnadsestimat: Under 10 000**

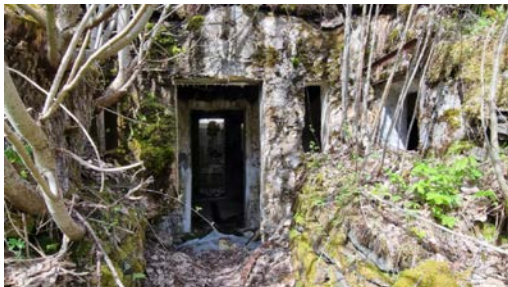
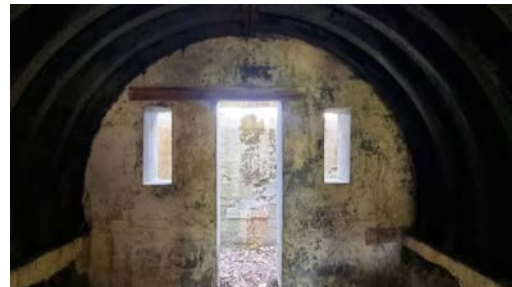
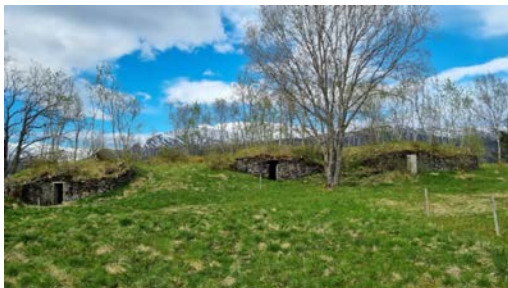
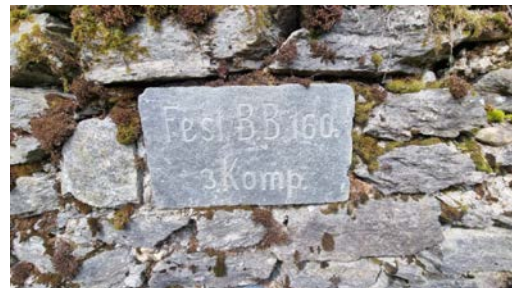
Bunkerne er ikke besiktet og tilstandsvurdert (kun en bunker ble besiktet), og det anbefales at alle bunkerne blir kontrollert og tilstandsvurdert mht. bæreevnen. Dette for å unngå skader på mennesker og dyr, og da spesielt ved små barns lek.

Bunkere fra 2. verdenskrig.

Nærmere undersøkelser anbefales mht. bunkernes tilstand, men også hvorvidt disse kan ha kulturhistorisk eller verneverdig verdi. Takstingeniøren har søkt i SEFRAK-registeret og det det står ingen ting om disse bunkersene der. Til orientering.

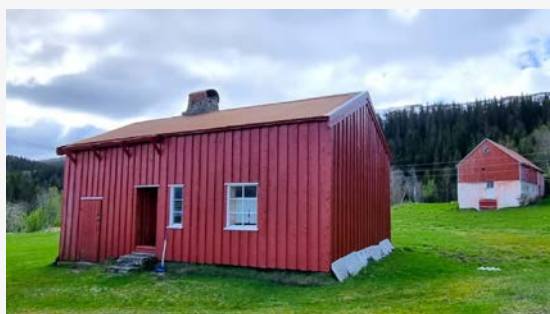
- Bygget er ikke utstyrt med renner og nedløp.
- Rust i taktekket.
- Mye "skrot" og "ting og tang" (følger med salget).

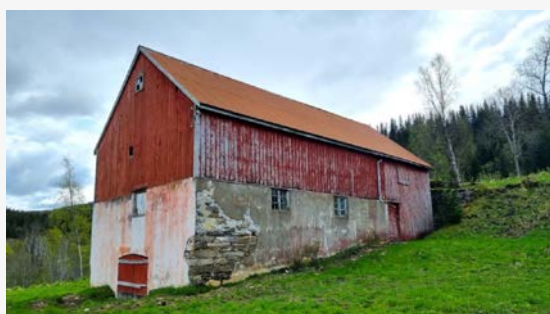
Fjøset er ikke i drift.  
Fjøsbygget er per i dag i dårlig forfatning, utsatert og fullt av "skrot" og "ting og tang".

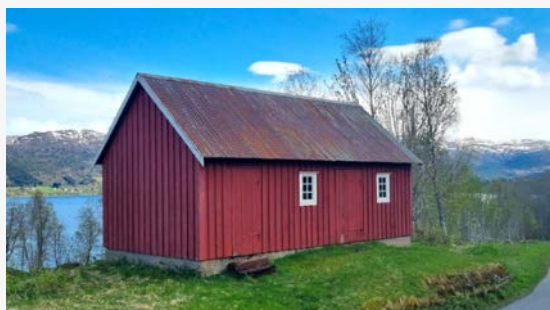
- Bygget er ikke utstyrt med renner og nedløp.
- Rust i taktekket.
- Mye "skrot" og "ting og tang" (følger med salget).

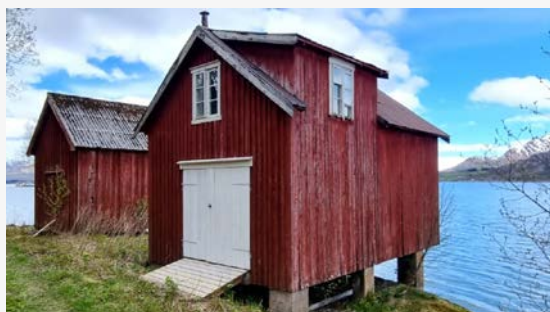
Naustet ble ved befaring ikke besiktet innvendig pga. at hengelåsen var rustet fast. Bygget er for øvrig ikke tilstandsvurdert, men har vedlikeholdsbehov.

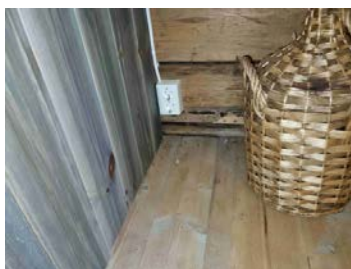
4 2. etasje

Isolasjonen på utstyr/anleggsdel var tørr og sprø. Jf. fel § 9

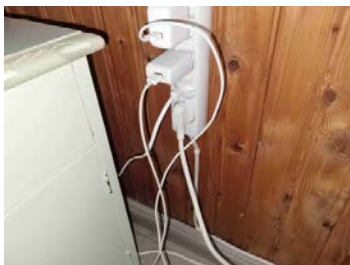
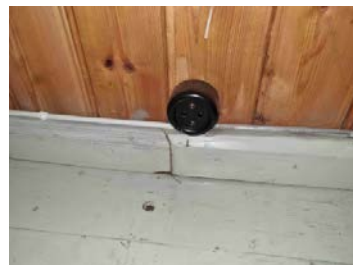
5 Kjøkken

Stikkontakt manglet jordforbindelse. Jf. fel § 21

Isolasjonen på utstyr/anleggsdel var tørr og sprø. Jf. fel § 9

*Se punkt 4. Koplingspunkt med kulo var rørt på. Ny installasjonskabel var installert i koblingspunkt med kulo- kabel*
