Tjødnavegen 15

1. Tilstandsrapport Rogaland Byggtakst AS, 19.02.2024 (forrige salg)
2. Reklamasjonsrapport, Takst-Gruppen AS, 29.05.2024
3. Reklamasjonsrapport, Sandnes Bygg Kontroll AS, 28.08.2024

Tilstandsrapport

Tjødnavegen 15, 4052 RØYNEBERG
SOLA kommune
gnr. 34, bnr. 181

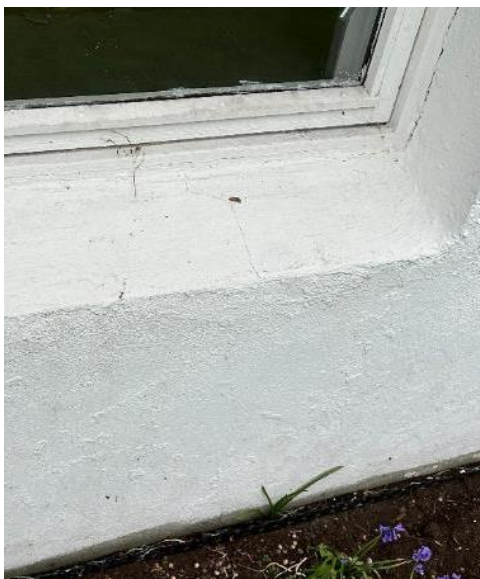
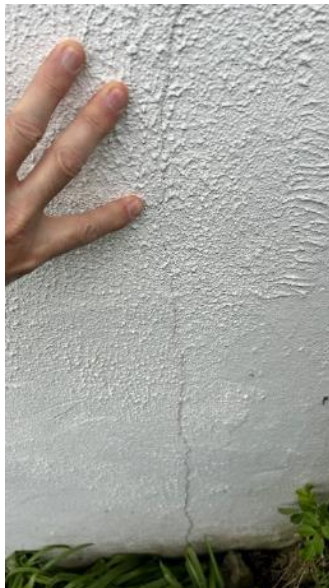
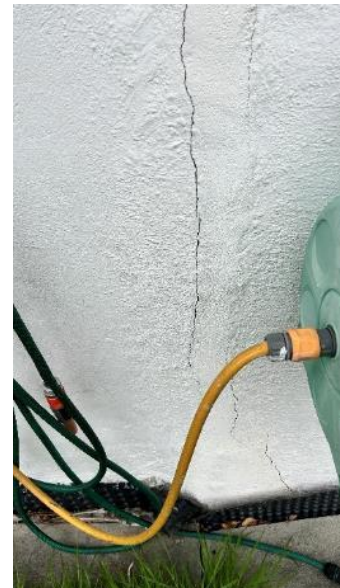
Det ble også registrert mange gjennomgående sprekker i grunnmuren vertikalt under vindu, vertikalt ca 20cm fra ytterhjørne (under stue), samt mange andre sprekker som fremstår som mer enn ordinære svinnriss.

Det blir utvendig registrert ca midt på langsida mot øst at det har vært stor gjennomgående sprekke i grunnmur, og at denne sprekke er fylt med sement før grunnmur er blitt overmalt med murlaling. Det kan se ut til at grunnmur er malt for ikke lenge siden. Også etter maling har oppstått oppsprekking i grunnmur. Dette indikerer at det er pågående bevegelse og setninger i grunn.

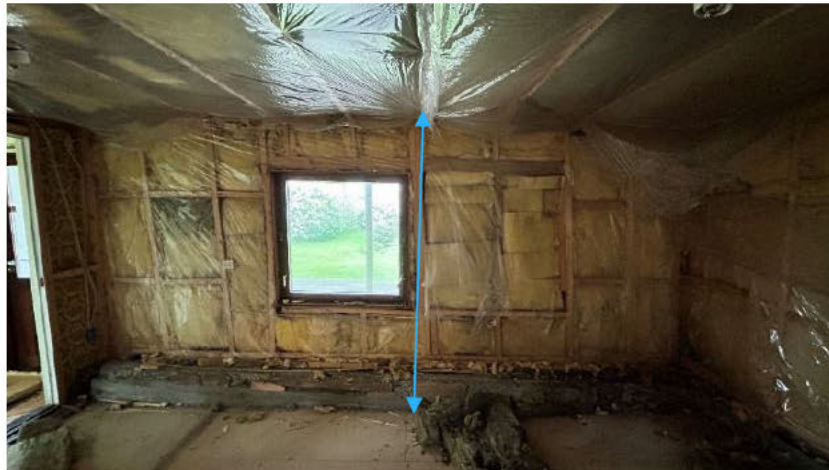
I 1.etg er innenfor grunnmur bindingsverk. Bindingsverket innenfor grunnmur står også svært ut av lodd. I nordre gavlvegg registreres med laservater at veggen er 9cm ut av lodd (heller innover i toppen). Det er også godt synlig at bindingsverkets stendere står tilsvarende kraftig (nesten 10cm) ut av lodd. Foto under viser også at 1 vindu er forblendet / fjernet trolig pga skeivhetene i vegg.

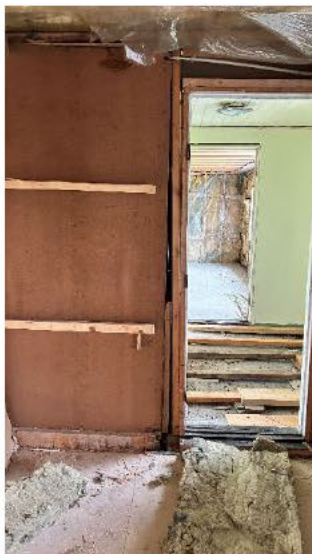
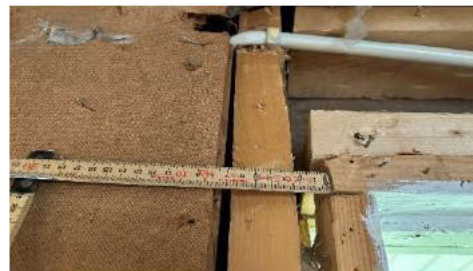
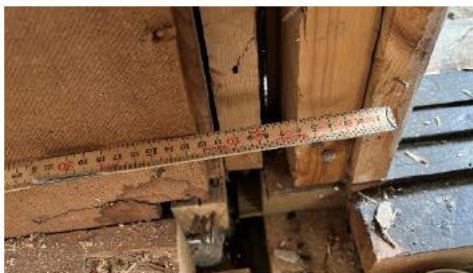
I vestre yttervegg i kjeller står stendere svært ut av lodd. Selger har forsøkt å støpe nytt fundament under denne yttervegg, samt trykket inn strestokker under svill for oppjekking av huset.

Innvendig veggplate i kjeller står ca 6cm ut av lodd i forhold til innerdør.

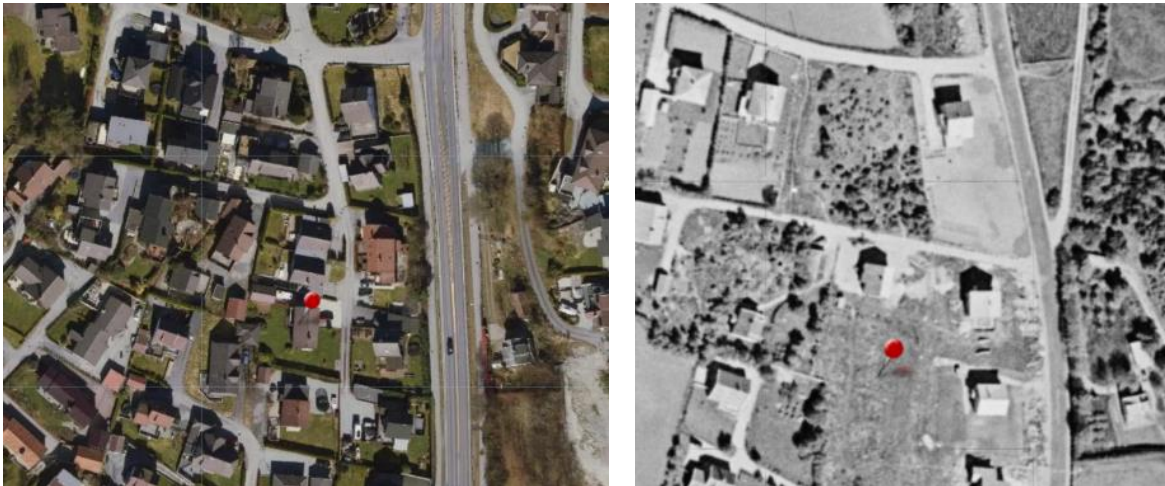
Flyfoto fra 2022 og fra 1960.

Gatenavnet Tjødnavegen indikerer at det i dette område trolig har ligget et Tjern, og at området derfor består av myrholdige ustabile masser i grunn.

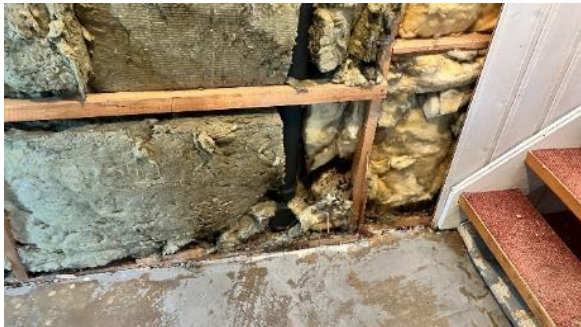
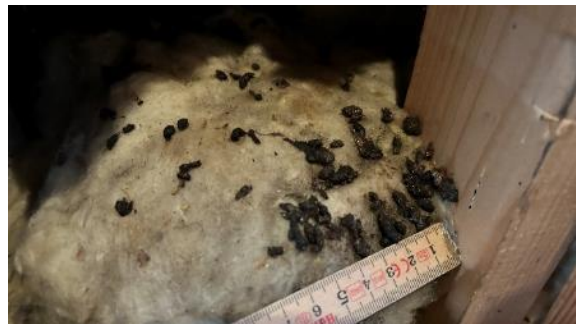
Det er videre også registrert rotteavføring og rotte-ganger i veggisolasjonen i 1.etg. I utforet vegg i 1.etg mellom hovedinngang og trapp opp til 2.etg ble registrert store mengder avføring etter rotter. Rottene har fra funnsted hatt fri tilgang til å bevege seg videre både opp i veggkonstruksjon, samt videre inn under oppforet gulv i deler av 1.etg.

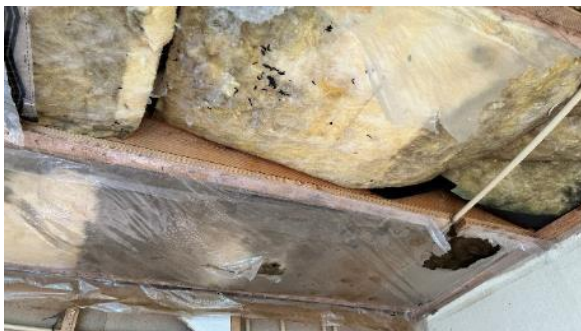
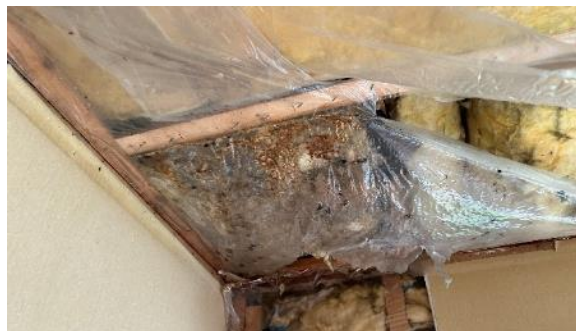
Det ble ved videre inspeksjon også registrert massevis av rottetrit både i etasjeskillet mellom 1. og 2.etg, samt i etasjeskillet opp mot loft.

Store mengder rottetrit i etasjeskillet og i vegger.

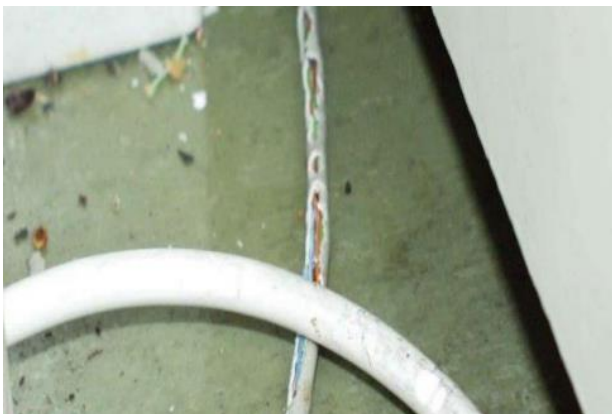
Rottegnaging på strømledninger øker faren for kortslutning og brann. FHI - Reidar Mehl

Noe av det alvorligste er at rotter ofte gnager på strømledninger, noe som kan øke risikoen for kortslutning og brann. Datakabler og telefonledninger kan også være spesielt utsatt. Dyr som dør inne i vegger og gulv kan forårsake et betydelig luktproblem.

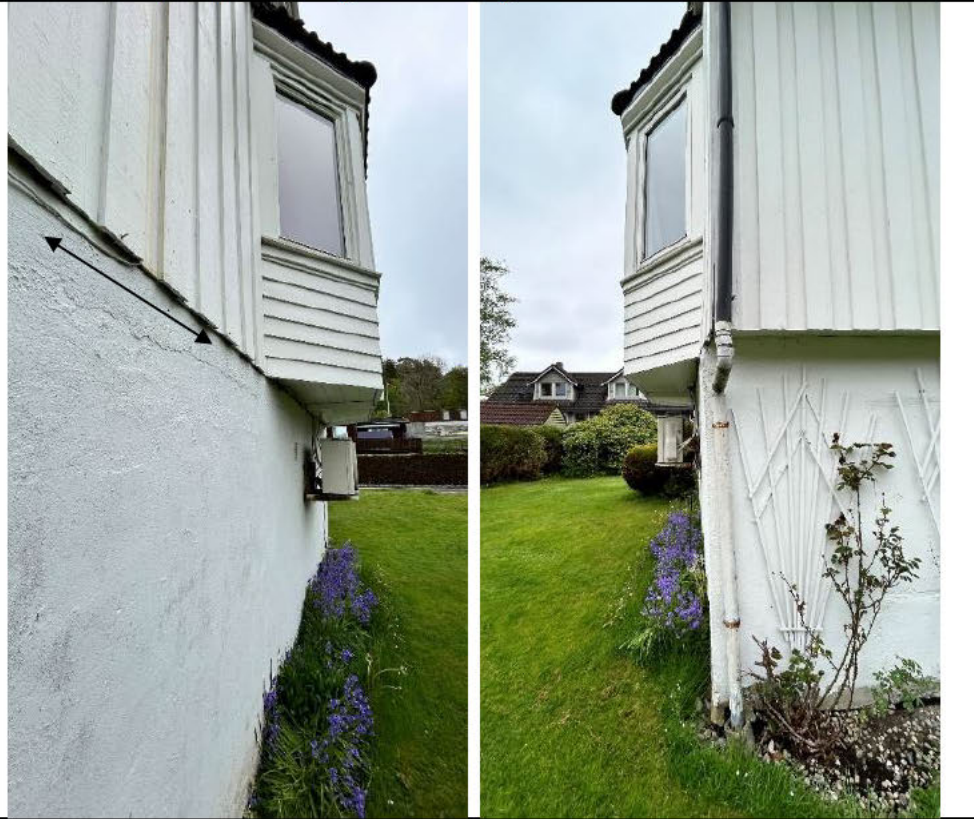
Foto nr. 3

Grunnmur er påstøpt i søndre gavl med anslagsvis 10cm.

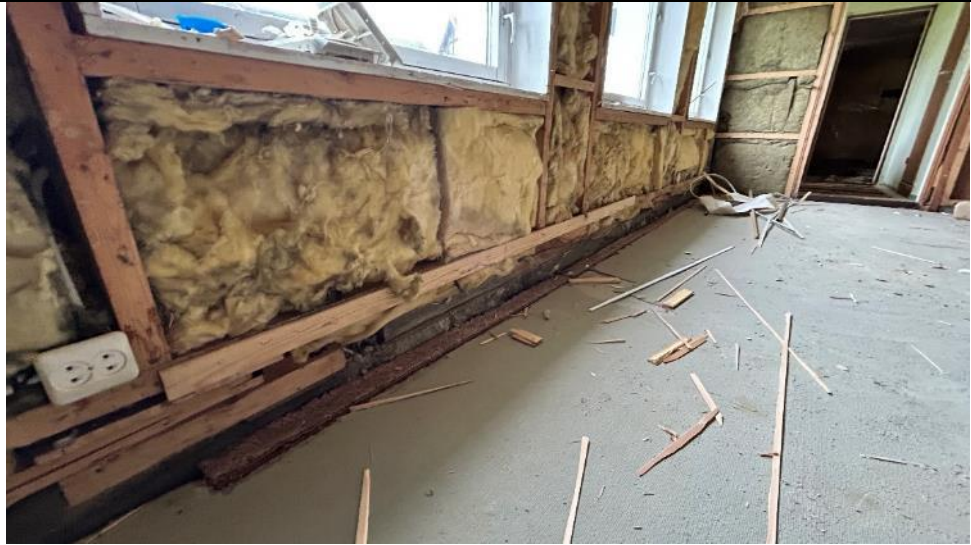
Foto nr. 30

Rottedrit i yttervegg 1.etg.

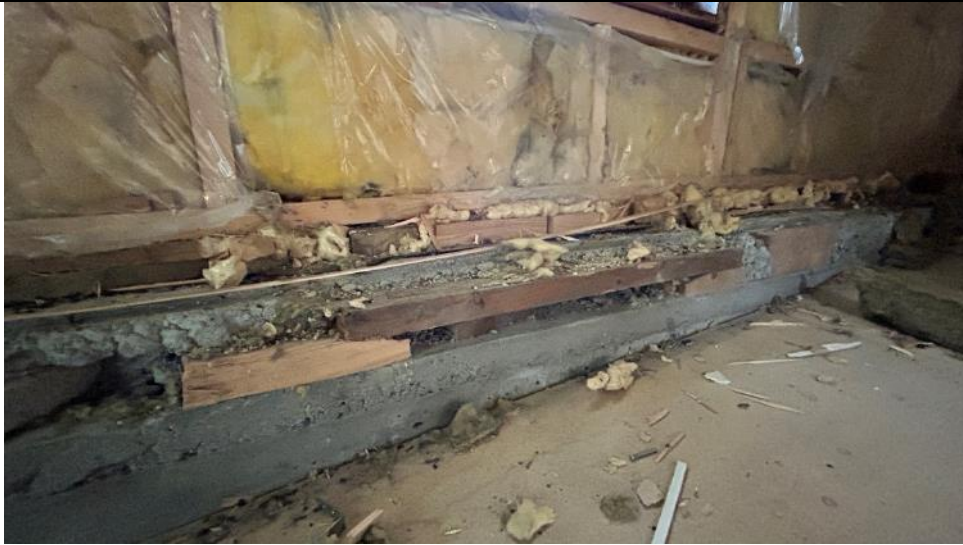
Foto nr. 33

Det er støpt et slags fundament, og gjort forsøk på å løfte vegg med treklosser / kiler.

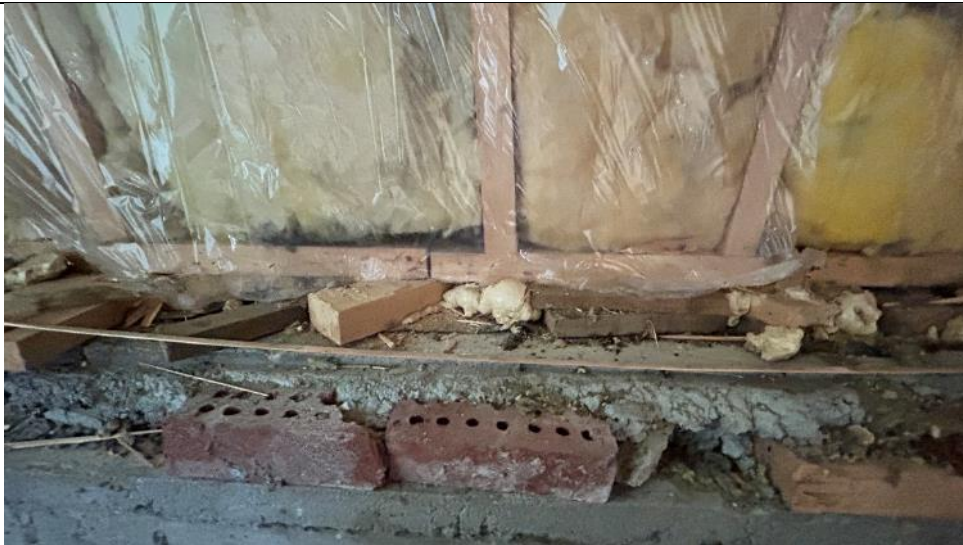
Foto nr. 34

Det er støpt et slags fundament, og gjort forsøk på å løfte vegg med treklosser / kiler.

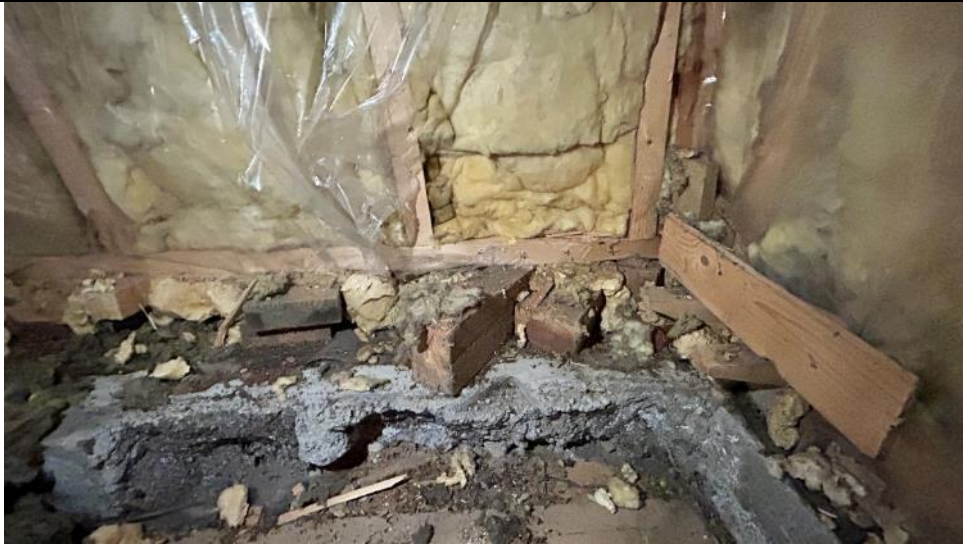
Foto nr. 35

Det er støpt et slags fundament, og gjort forsøk på å løfte vegg med treklosser / kiler.

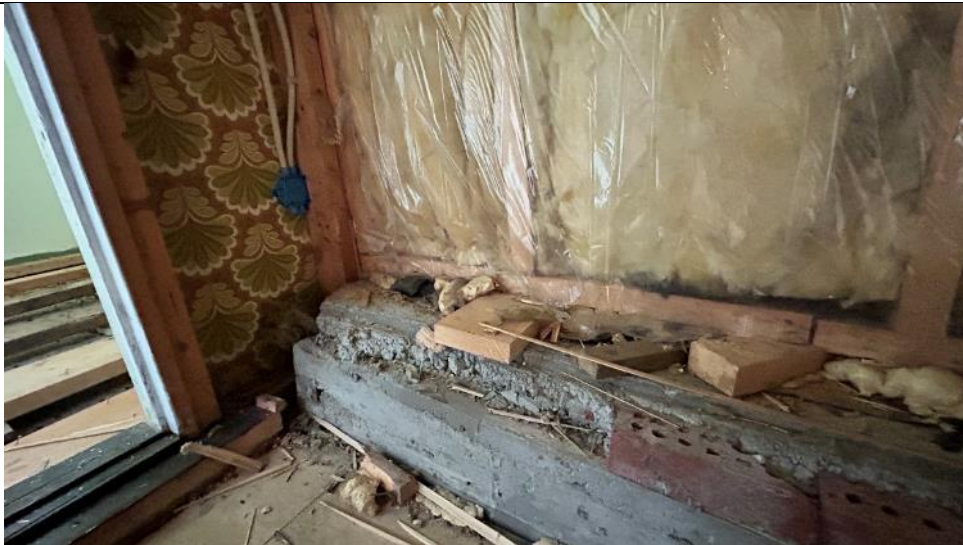
Foto nr. 36

Det er støpt et slags fundament, og gjort forsøk på å løfte vegg med treklosser / kiler.

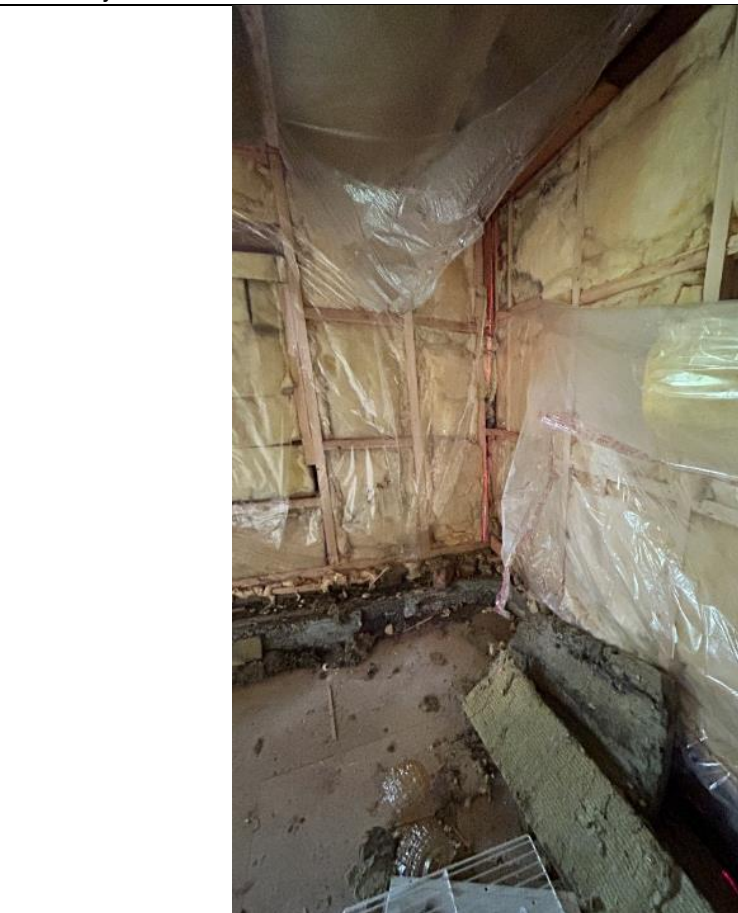
Foto nr. 41

Stendere i vegg har lagt seg over ca 10cm mot sør. Rød laserstråle er i lodd.

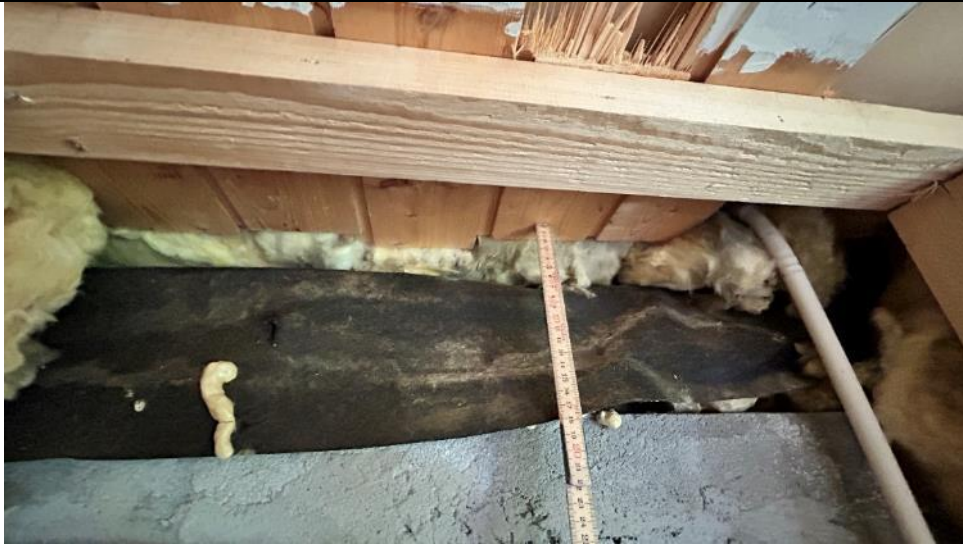
Foto nr. 42

Foto tatt i topp av grunnmur mot sør.

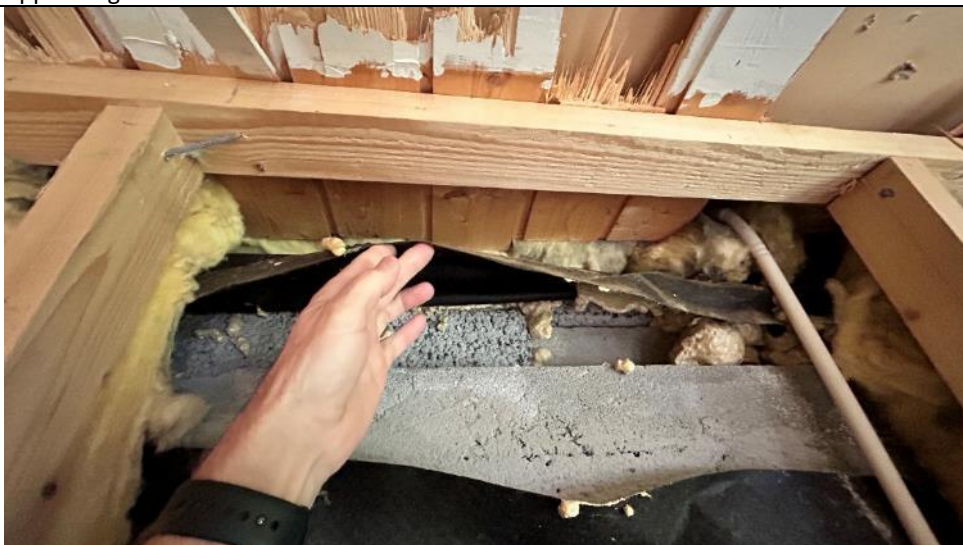
Foto nr. 43

Foto tatt i topp av grunnmur mot sør. Det er lagt lecamur oppå grunnmur ifm oppretting.

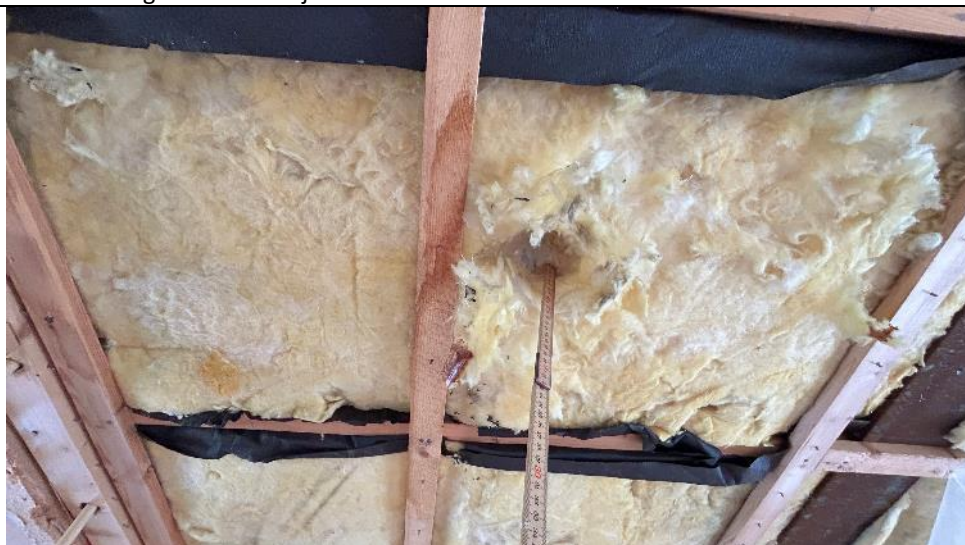
Foto nr. 50

Rotter har laget hull i isolasjonen.

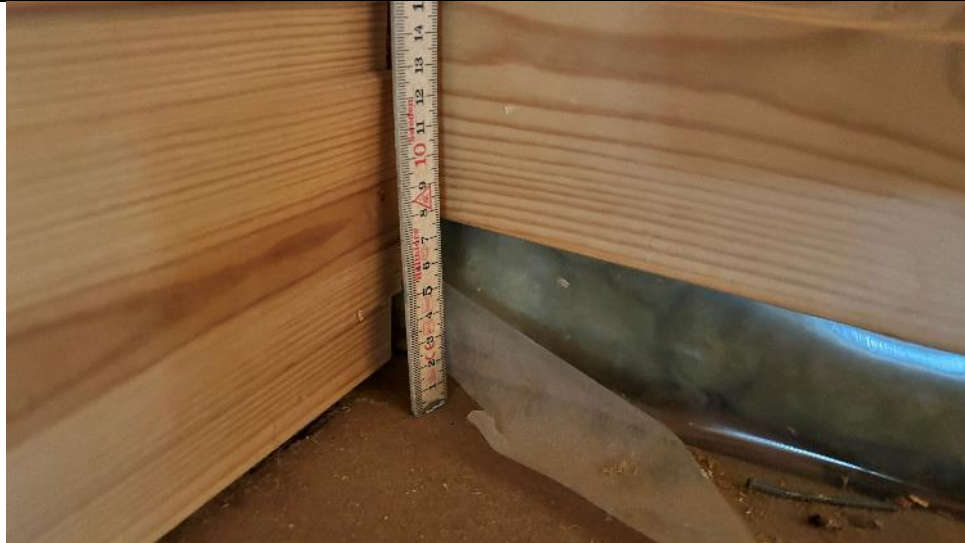
Foto nr. 54

Panel på knevegger er løftet over 7cm for å legges i våter- Gulv er altså tilsvarende skeivt her.

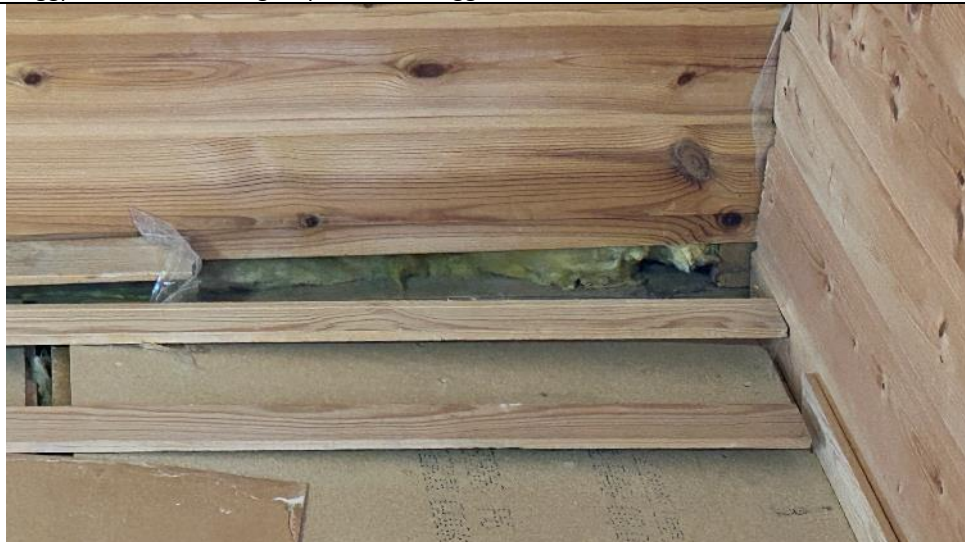
Foto nr. 55

Veggpanel er løftet fra gulv på loft for å ligge i vater.

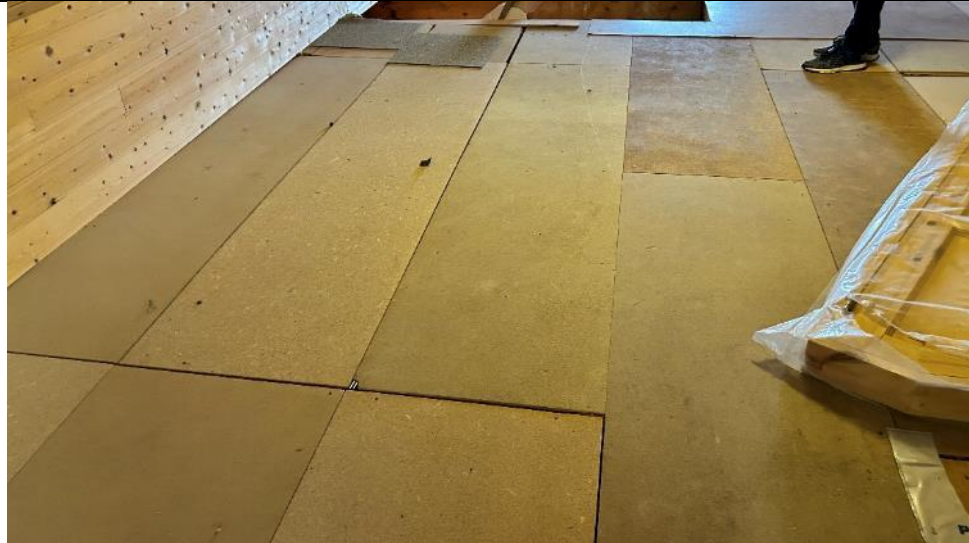
Foto nr. 56

Gulvspon er lagt feil uten å ligge i forband, og uten at not og penn er ført inn i hverandre.

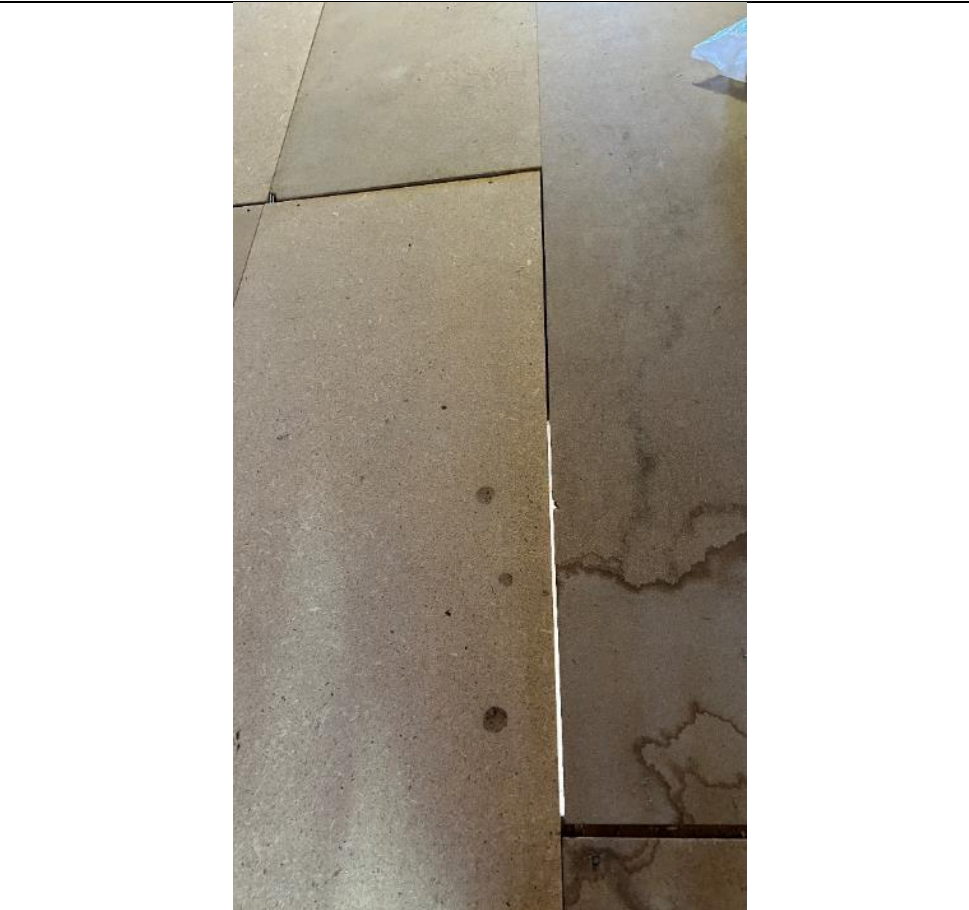
Foto nr. 57

Gulvspon er lagt feil uten å ligge i forband, og uten at not og penn er ført inn i hverandre.

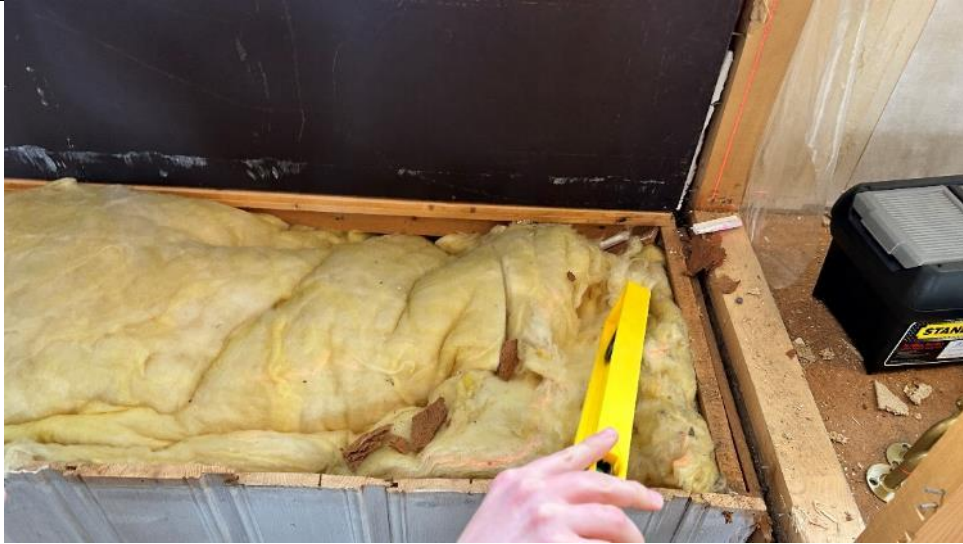
Foto nr. 58

Utkassing ved trapp fra 2. til 1.etg. Rottedrit i veggen.

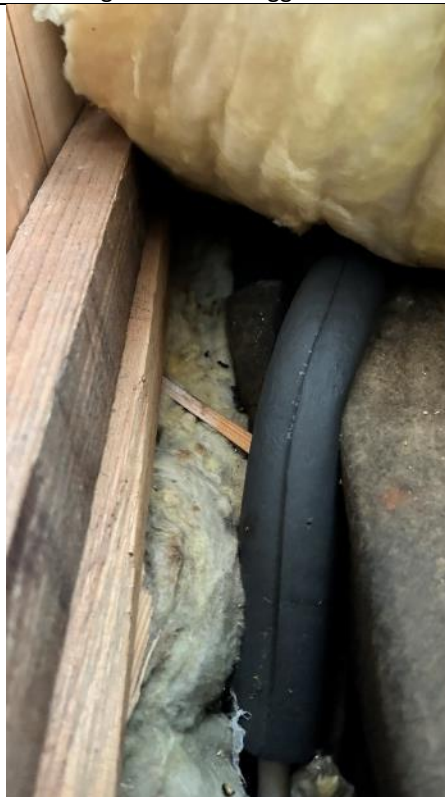
Foto nr. 59

Utkassing ved trapp fra 2. til 1.etg. Rottedrit i veggen.

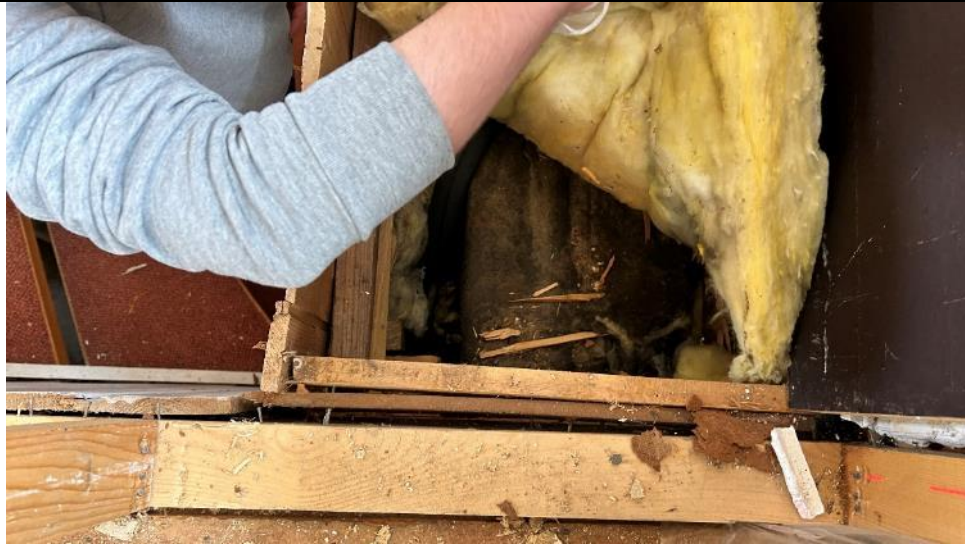
Foto nr. 60

Utkassing ved trapp fra 2. til 1.etg. Rottedrit i veggen.

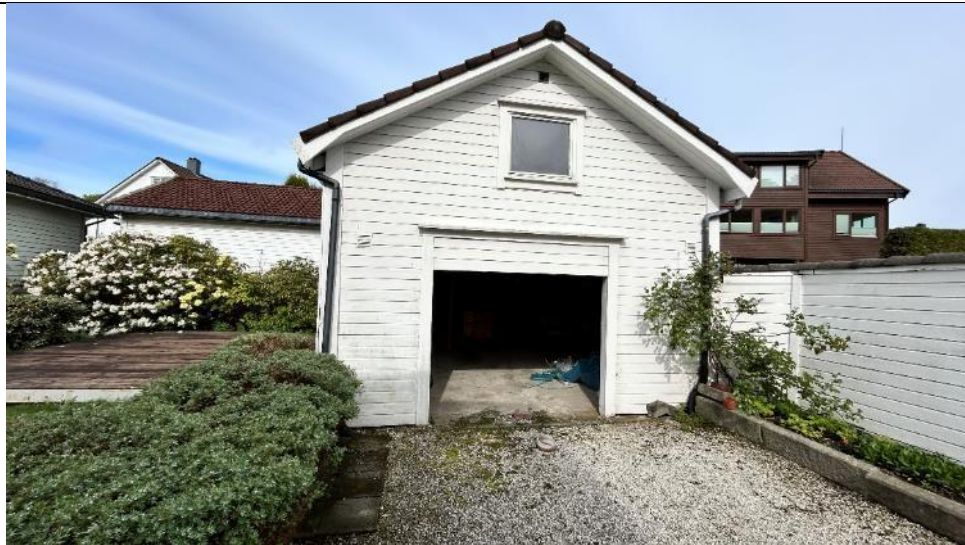
Foto nr. 61

Garasje heller ca 5cm mot venstre.

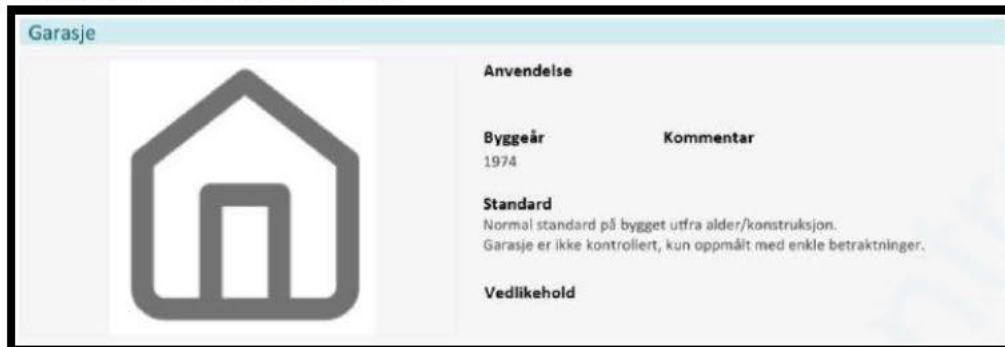
Utklipet fra tilstandsrapport side 16.

Murvegg i garasjens høyre side innenfor porten er svært skjev, den er delvis malt/slammet hvit og på toppen av murkronen fra den hvite delen har teglstein synlig på toppen.

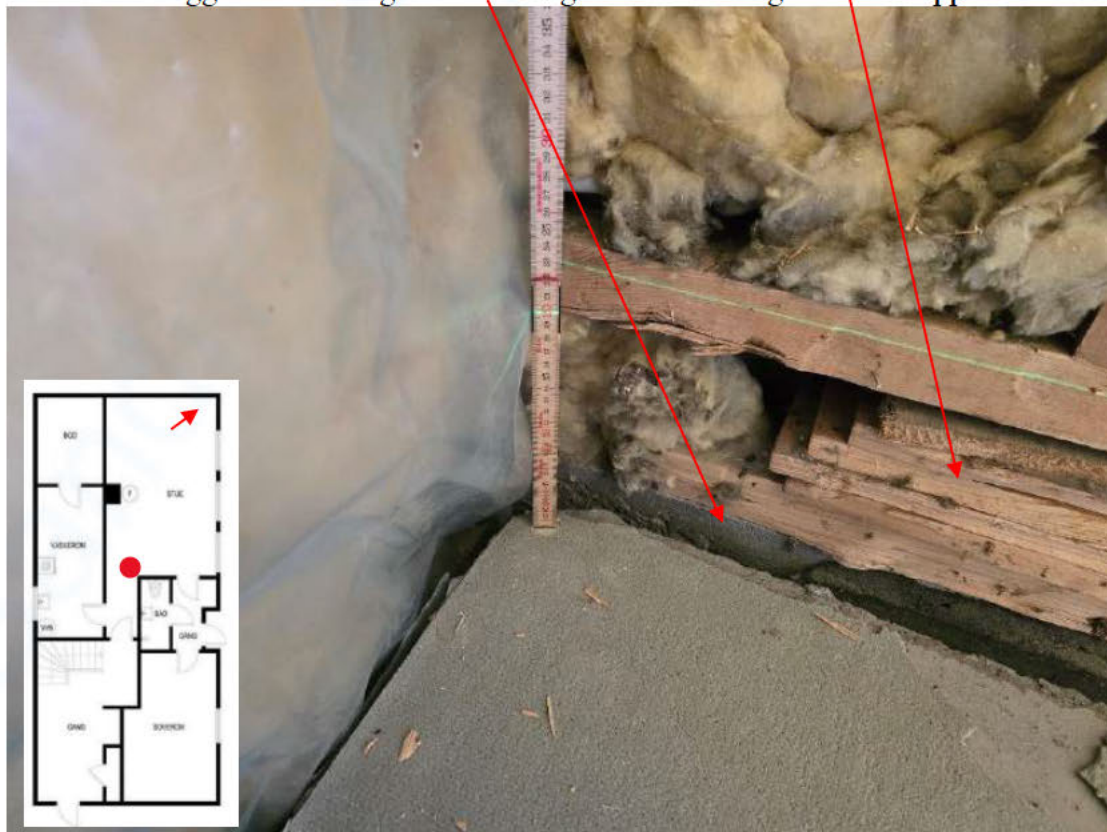
Vedlegg 1 - Foto nr.16.

Gulvstøpen er her ca. 10 cm lavere enn hvor der laser er.
Legg merke til at grunnmuren også har sunket og er kimset opp.

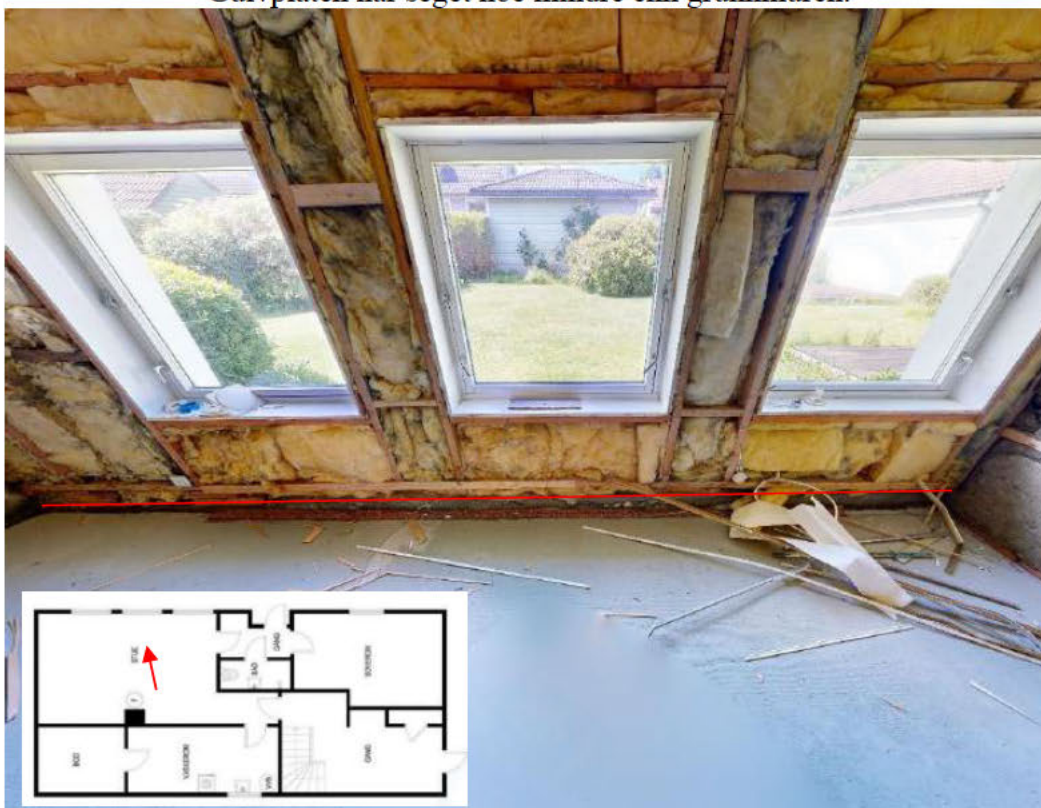
Vedlegg 1 - Foto nr.17.

Foto illustrerer grunnmuren som er sunket mer på venstre side enn høyre.
Gulvplaten har seget noe mindre enn grunnmuren.

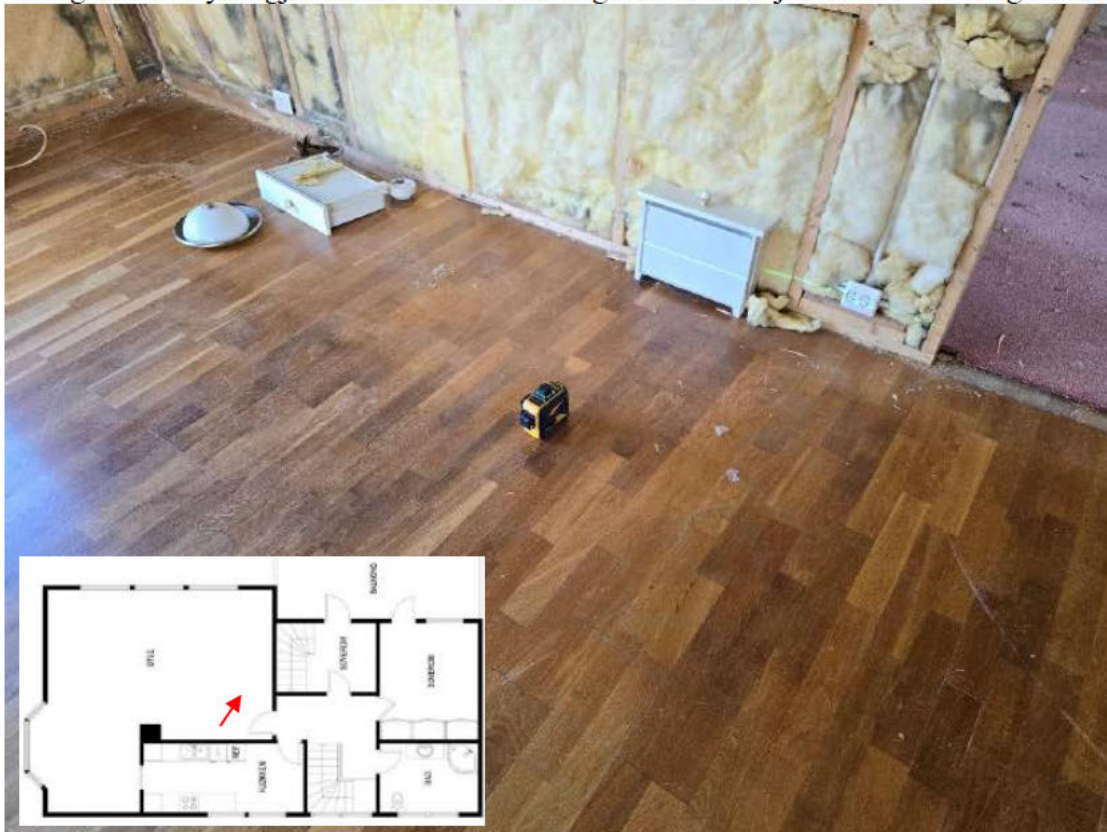
Vedlegg 1 - Foto nr.19.

1. etg. stuen. Lyset gjør laserstreken vanskelig å se. Men skjevheter er store også her.

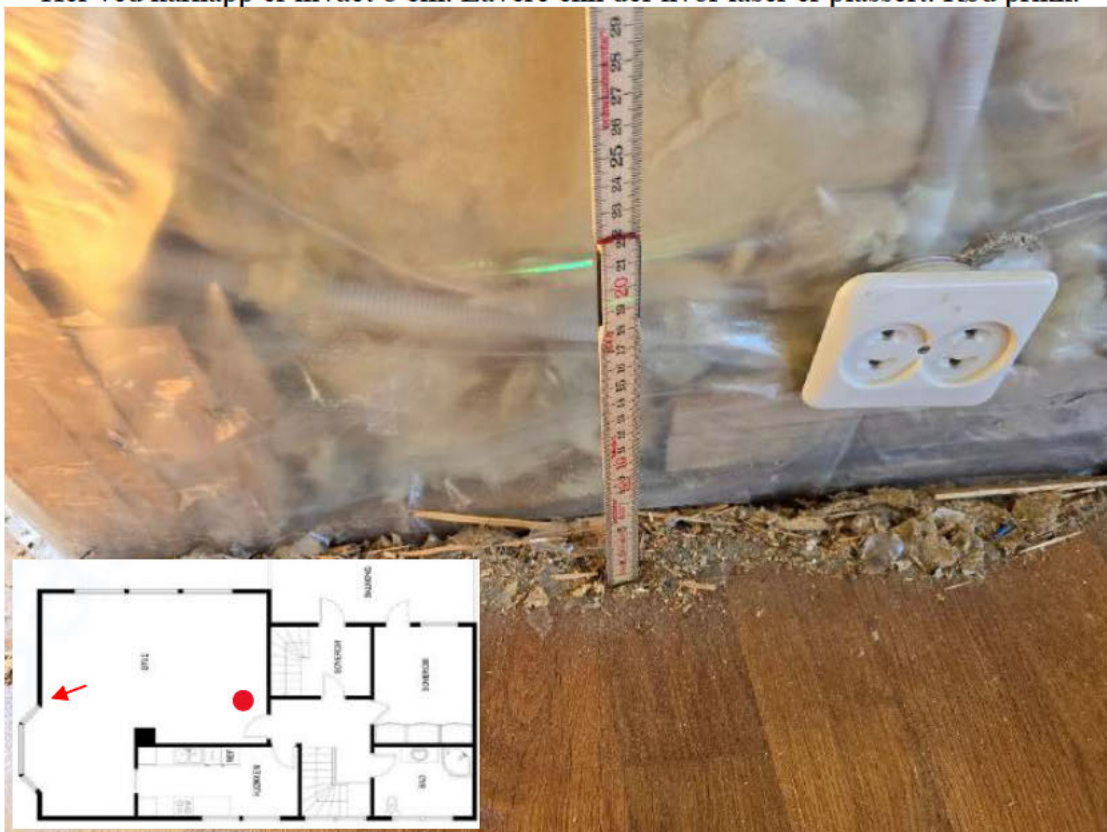
Vedlegg 1 - Foto nr.20.

Her ved kamapp er nivået 8 cm. Lavere enn der hvor laser er plassert. Rød prikk.

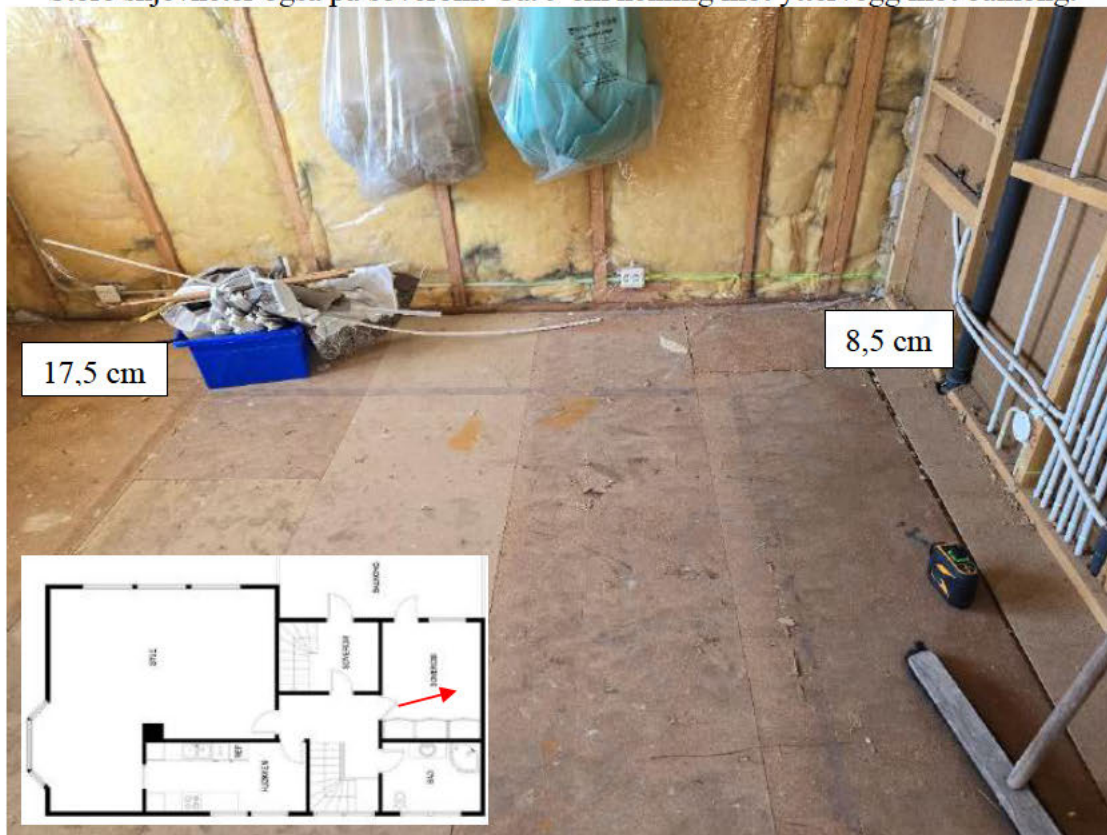
Vedlegg 1 - Foto nr.21.

Store skjevheter også på soverom. Ca. 9 cm helning mot yttervegg mot balkong.

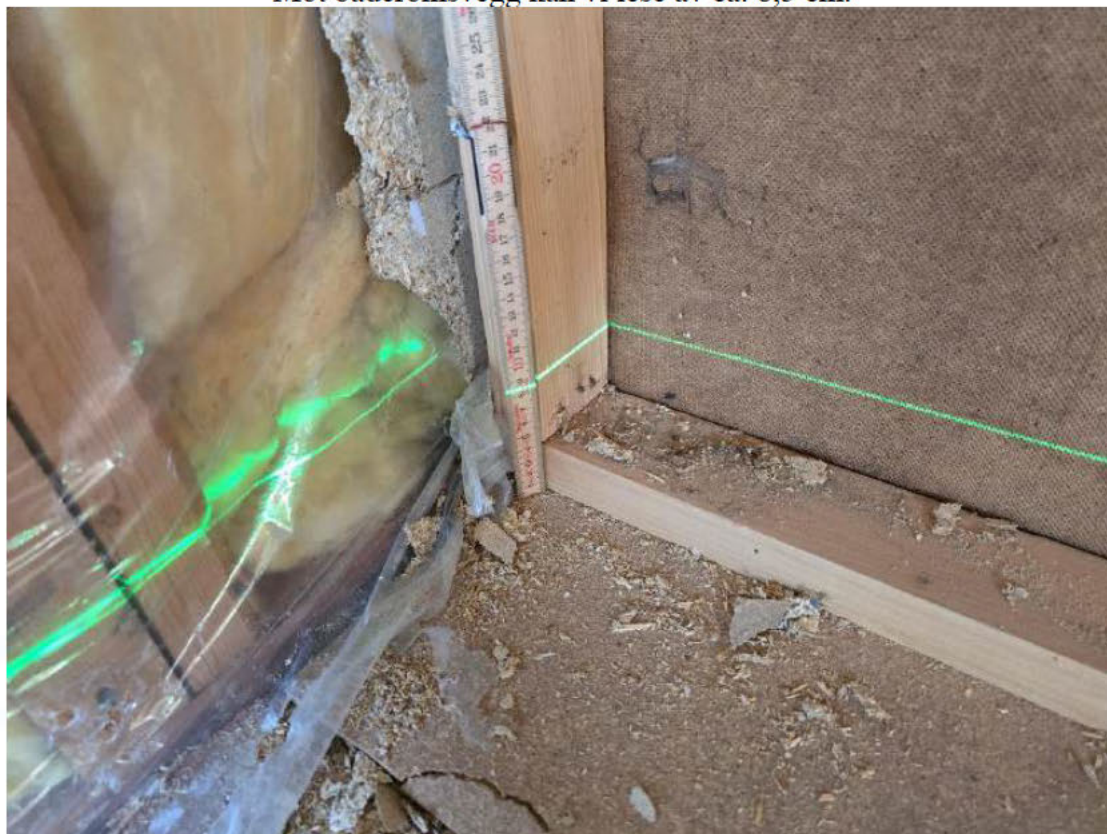
Vedlegg 1 - Foto nr.22.

Mot baderomsvegg kan vi lese av ca. 8,5 cm.

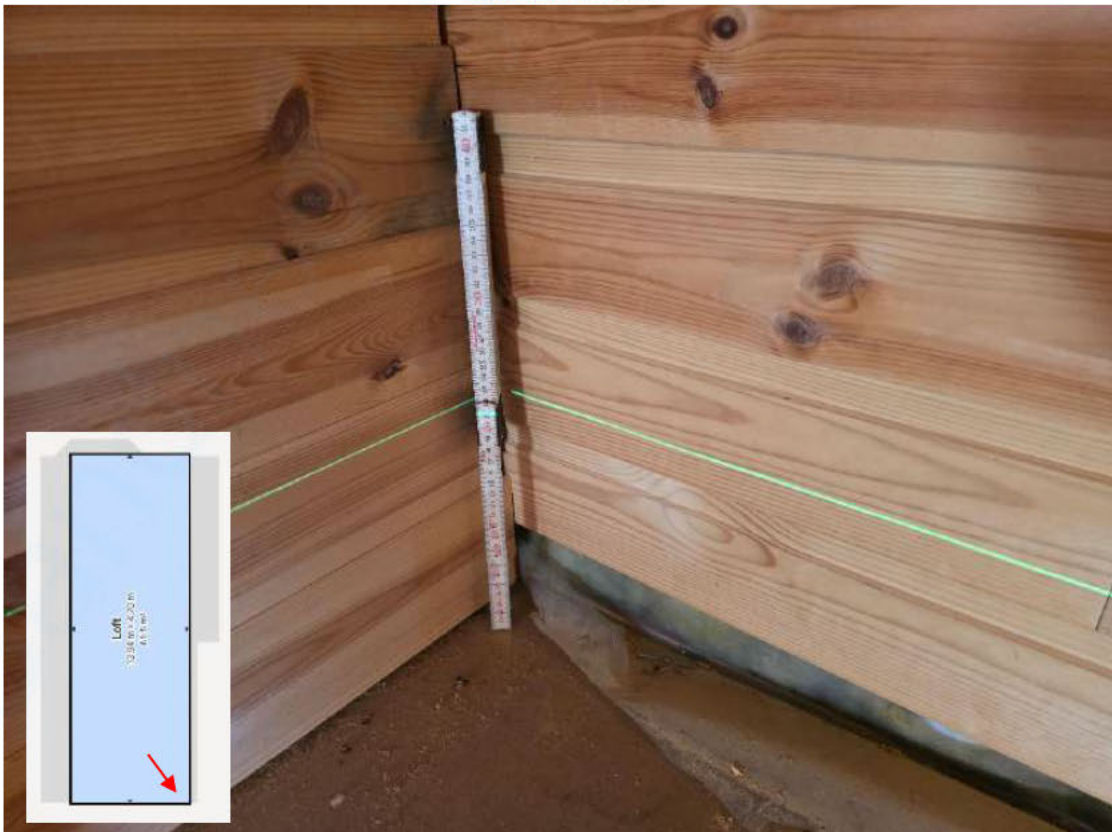
Vedlegg 1 - Foto nr.26.
Målt ca. 21 cm

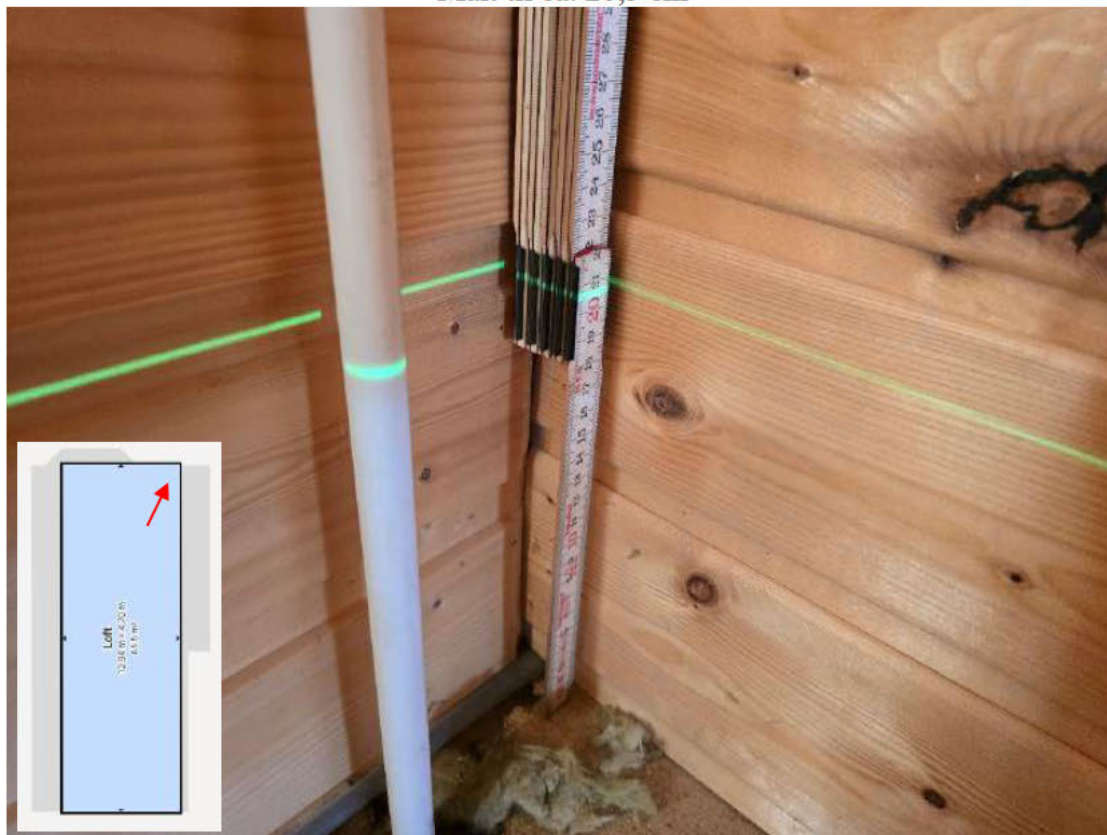
Vedlegg 1 - Foto nr.27.

Målt til ca. 20,5 cm

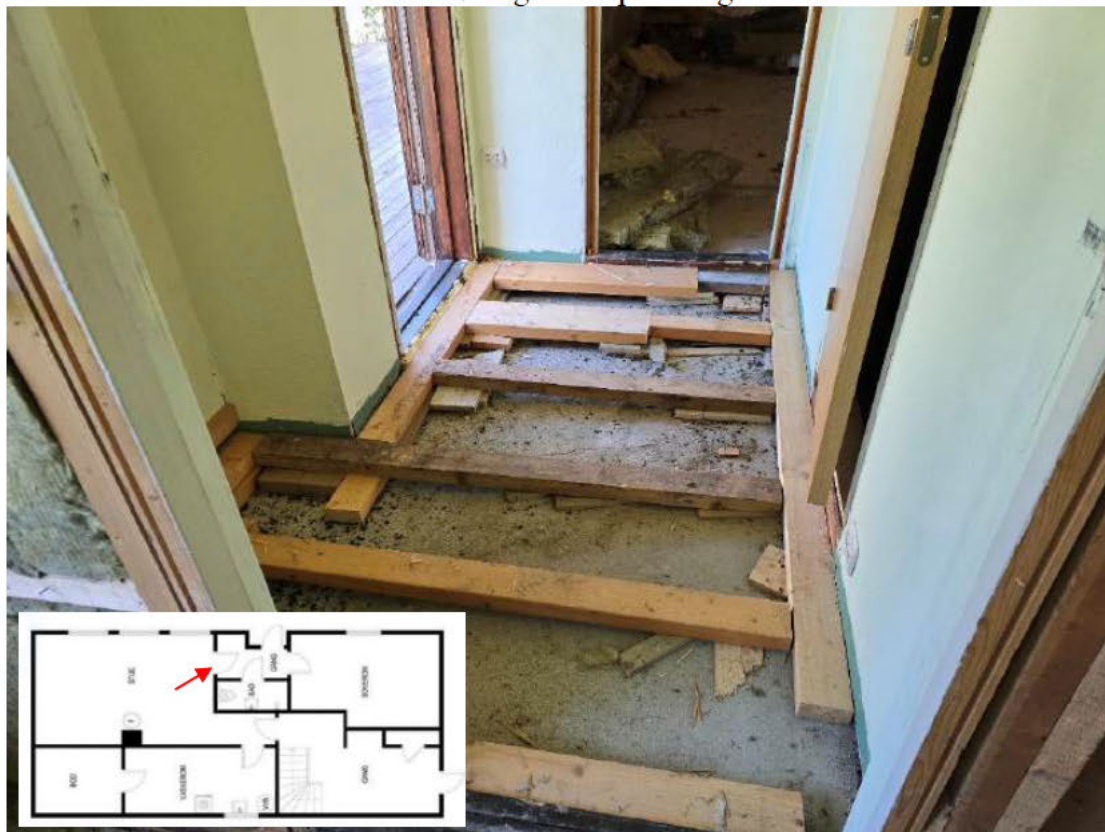
Vedlegg 1 - Foto nr.30.

Rotteavføring under påforet gulv
