Tjødnavegen 15

1. Tilstandsrapport Rogaland Byggtakst AS, 19.02.2024 (forrige salg)
2. Reklamasjonsrapport, Takst-Gruppen AS, 29.05.2024
3. Reklamasjonsrapport, Sandnes Bygg Kontroll AS, 28.08.2024

Tilstandsrapport

Tjødnavegen 15, 4052 RØYNEBERG
SOLA kommune
gnr. 34, bnr. 181

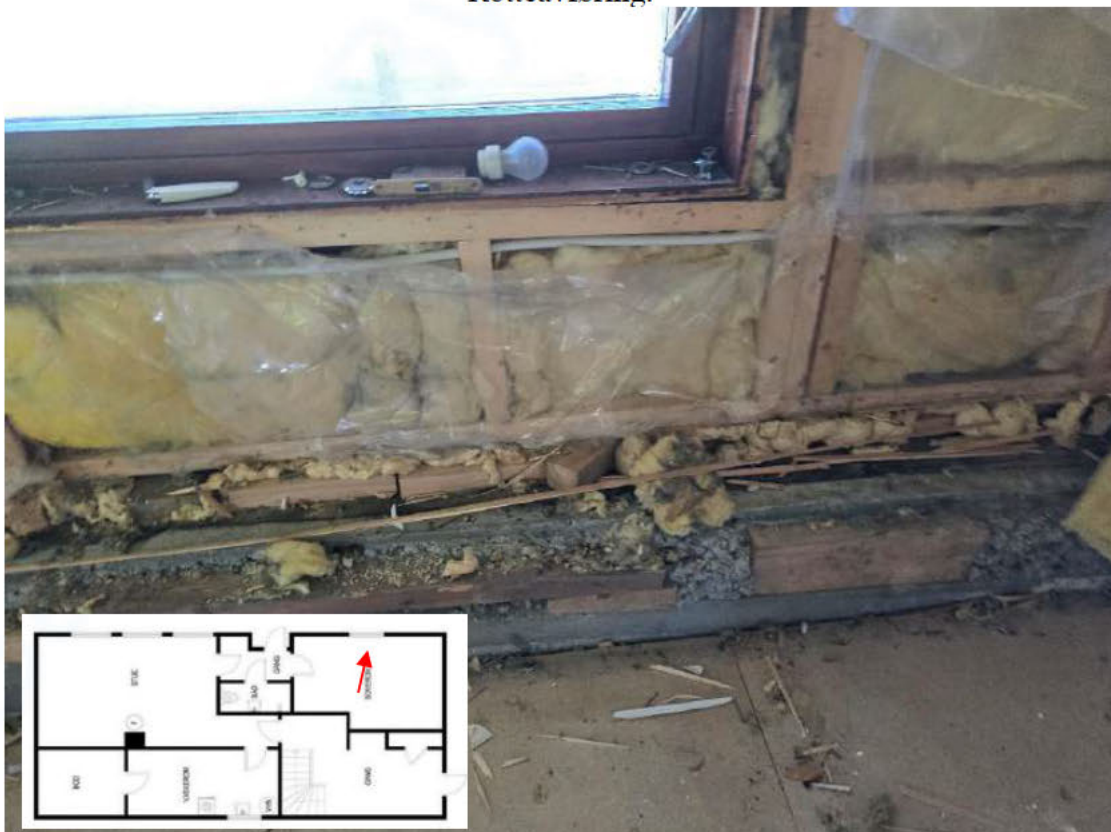
Vedlegg 1 - Foto nr.32.
Rotteavføring.

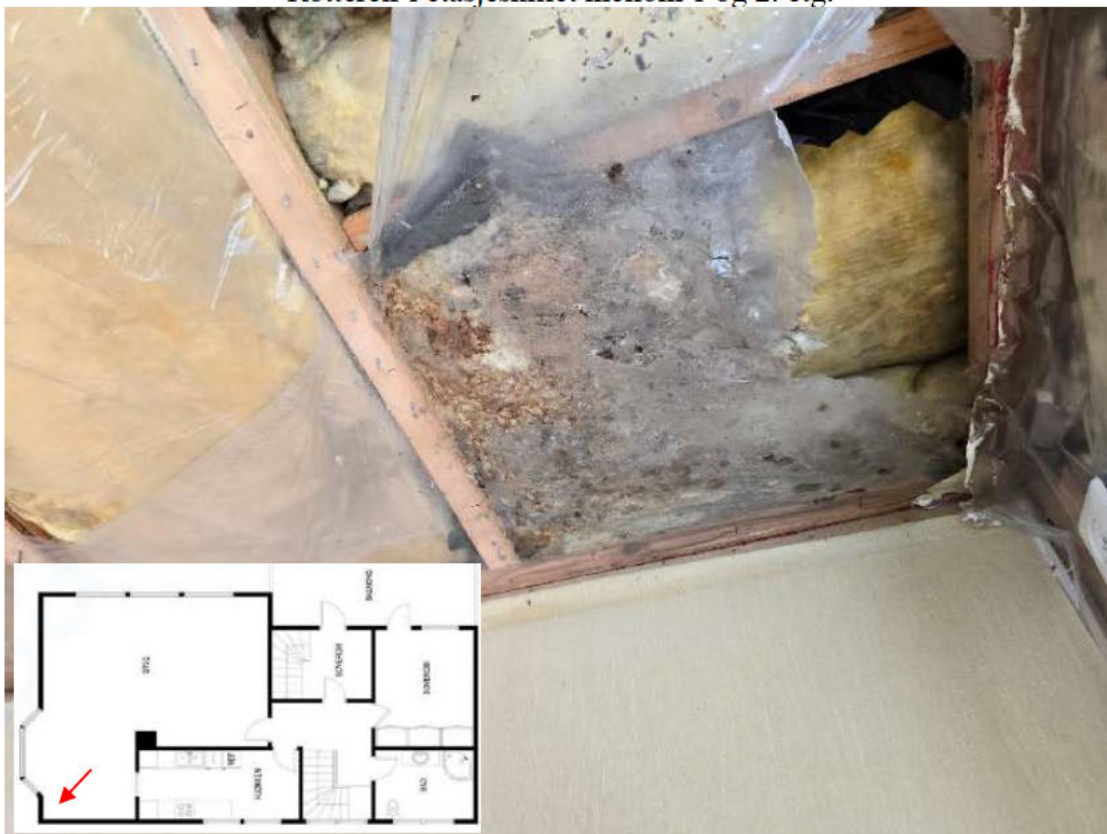
Vedlegg 1 - Foto nr.36.
Rottereir i etasjeskillet mellom 1 og 2. etg.
