Tilstandsrapport

Tjødnavegen 15, 4052 RØYNEBERG

Oppdragsnr.: 19998-2001

Autorisert foretak: Rogaland Byggtakst AS

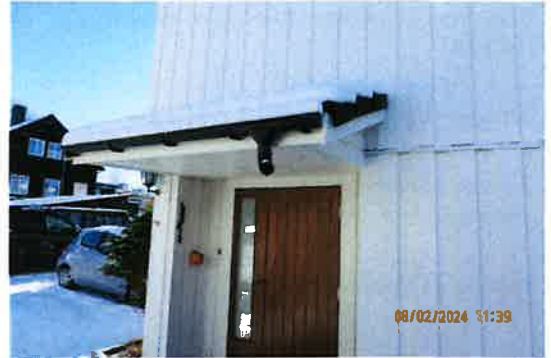
Tak nedløp mangler ved hovedinngang.

- Overvåk tilstanden jevnlig. For å få tilstandsgrad 0 eller 1 må beslag/renner/nedløp skiftes ut, men tidspunktet for når dette er nødvendig er vanskelig å si noe om.
- Lokal utbedring må utføres.

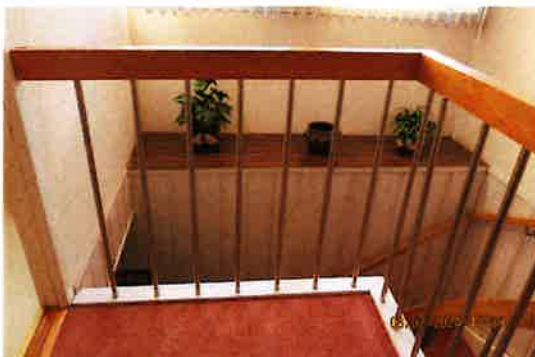
Rekkverk spiler har større åpninger enn 10 cm.

- Det er ikke krav om utbedring av åpninger opp til dagens krav.

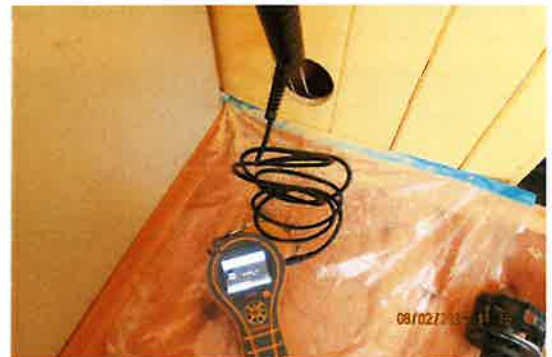
Hulltaking er foretatt uten å påvise unormale forhold. Hulltaking er foretatt ved/i soverom. Fuktkvotemåling (vekt%) i konstruksjonen ble målt til 0.

Fuktmåling i vegg mot våtsone.

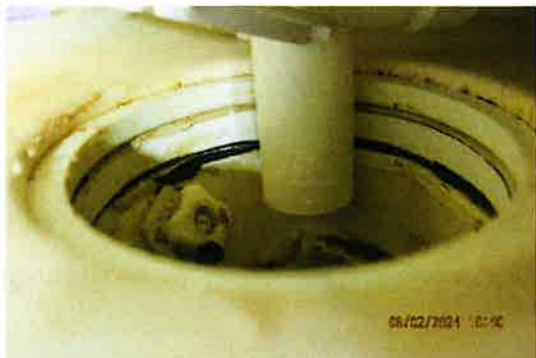
Sluk under dusjkabinett.

- Overvåk tilstanden jevnlig. For å få tilstandsgrad 0 eller 1 må slukløsningen skiftes ut og sannsynligvis må også membransjiktet skiftes/utbedres. Det er imidlertid vanskelig å si noe om tidspunktet for når dette er nødvendig.

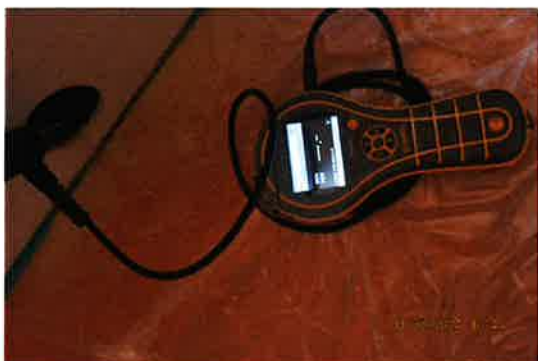
Hulltaking er foretatt uten å påvise unormale forhold. Hulltaking er foretatt ved/i soverom. Fuktquotemåling (vekt%) i konstruksjonen ble målt til 0.

Fuktmåling i vegg mot våtsone.

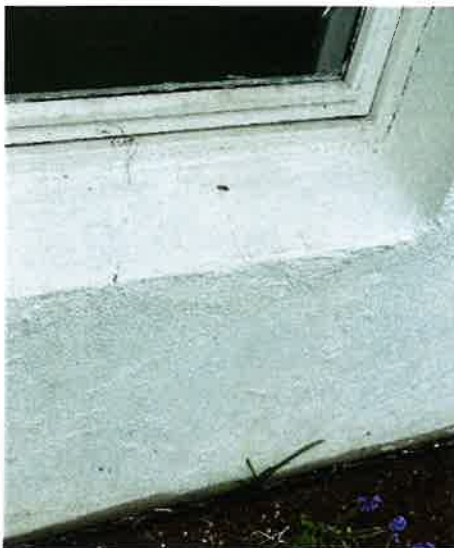
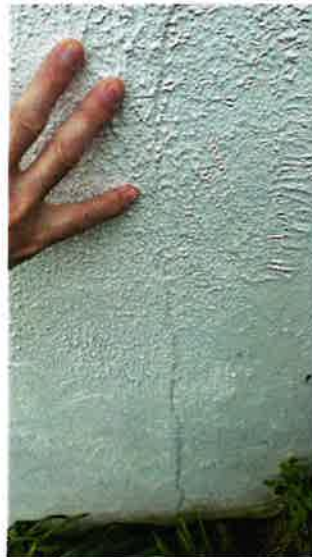
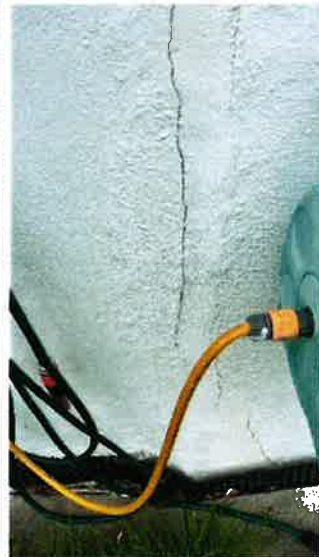
Det ble også registrert mange gjennomgående sprekker i grunnmuren vertikalt under vindu, vertikalt ca 20cm fra ytterhjørne (under stue), samt mange andre sprekker som fremstår som mer enn ordinære svinriss.

Det blir utvendig registrert ca midt på langside mot øst at det har vært stor gjennomgående sprekk i grunnmur, og at denne sprekke er fylt med sement før grunnmur er blitt overmalt med murlaling. Det kan se ut til at grunnmur er malt for ikke lenge siden. Også etter maling har oppstått oppsprekking i grunnmur. Dette indikerer at det er pågående bevegelse og setninger i grunn.

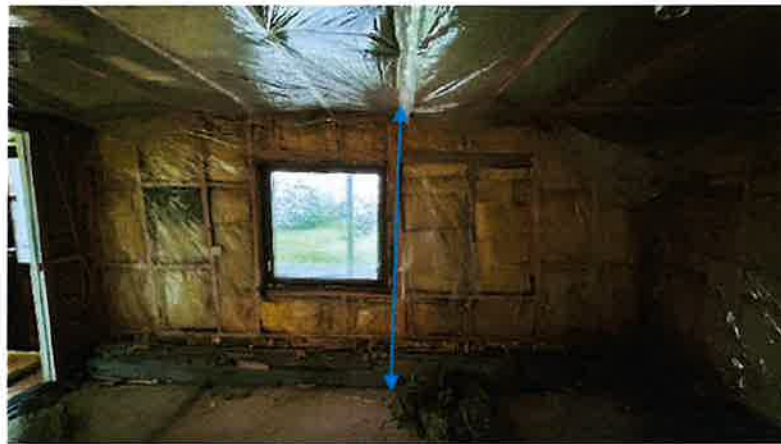
I 1.etg er innenfor grunnmur bindingsverk. Bindingsverket innenfor grunnmur står også svært ut av lodd. I nordre gavlvegg registreres med laservater at veggen er 9cm ut av lodd (heller innover i toppen). Det er også godt synlig at bindingsverkets stendere står tilsvarende kraftig (nesten 10cm) ut av lodd. Foto under viser også at 1 vindu er forblendet / fjernet trolig pga skeivhetene i vegg.

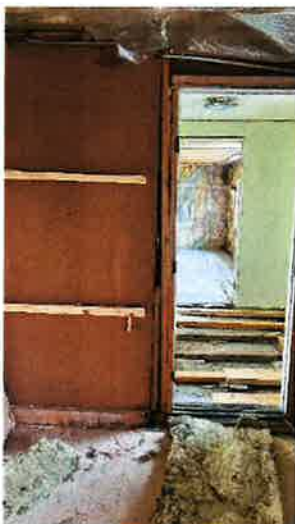
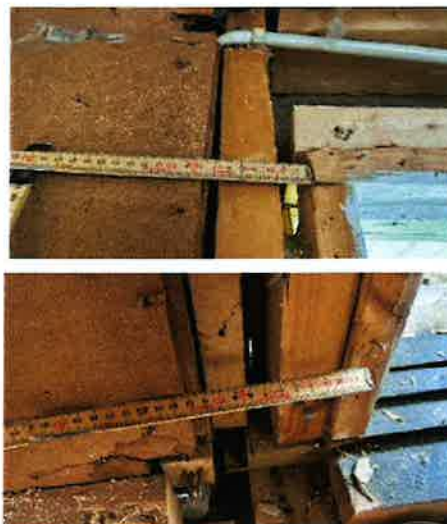
I vestre yttervegg i kjeller står stendere svært ut av lodd. Selger har forsøkt å støpe nytt fundament under denne yttervegg, samt trykket inn strestokker under svill for oppjekking av huset.

Innvendig veggplate i kjeller står ca 6cm ut av lodd i forhold til innerdør.

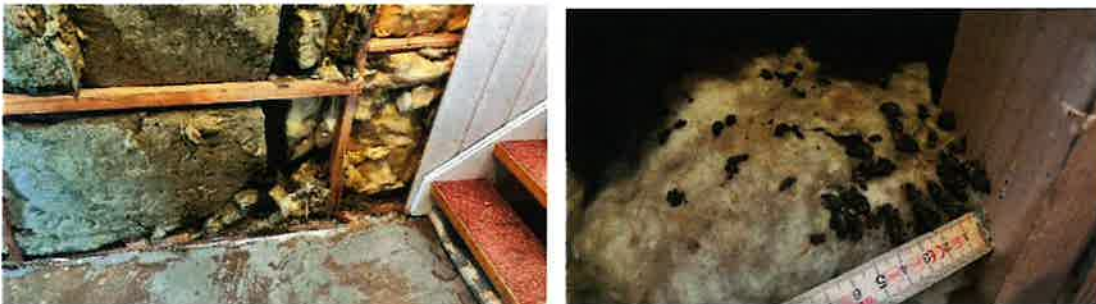
Det er videre også registrert rotteavføring og rotte-ganger i veggisolasjonen i 1.etg. I utforet vegg i 1.etg mellom hovedinngang og trapp opp til 2.etg ble registrert store mengder avføring etter rotter. Rottene har fra funnsted hatt fri tilgang til å bevege seg videre både opp i veggkonstruksjon, samt videre inn under oppforet gulv i deler av 1.etg.

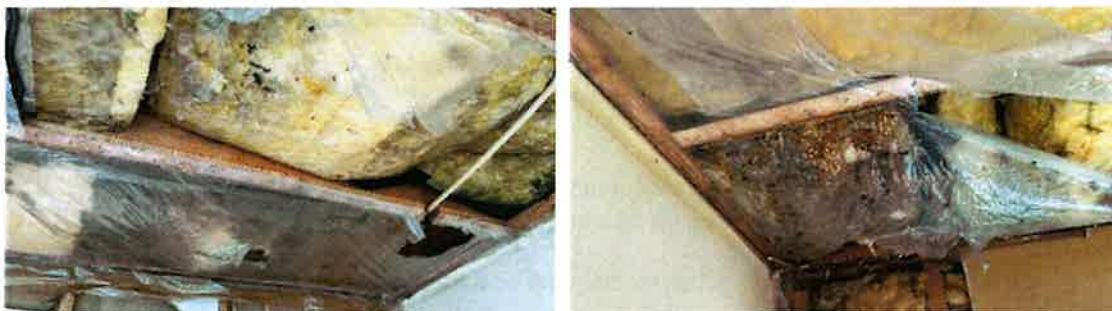
Det ble ved videre inspeksjon også registrert massevis av rottedrit både i etasjeskillet mellom 1. og 2.etg, samt i etasjeskillet opp mot loft.

Store mengder rottedrit i etasjeskillet og i vegger.

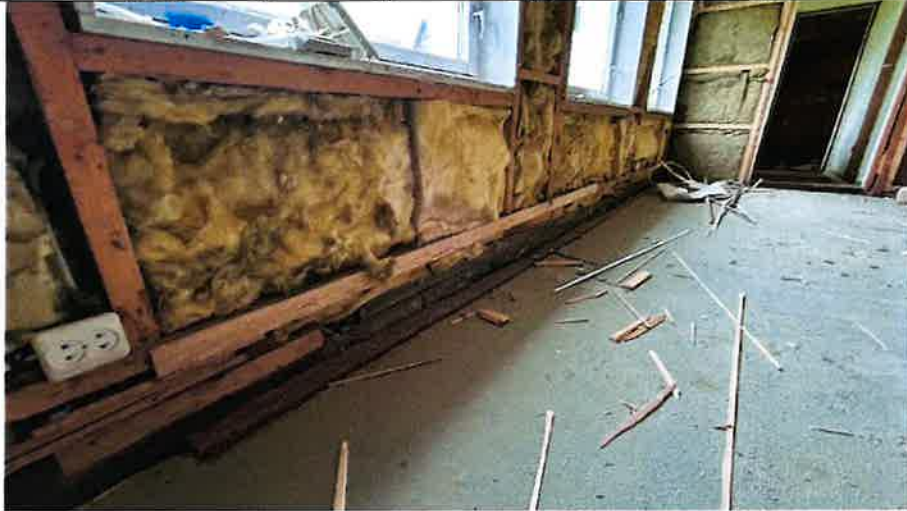
Foto nr. 29

Det er kilet plankebiter og noe betong inn under vegg i forsøk på å rette opp skeivhet.

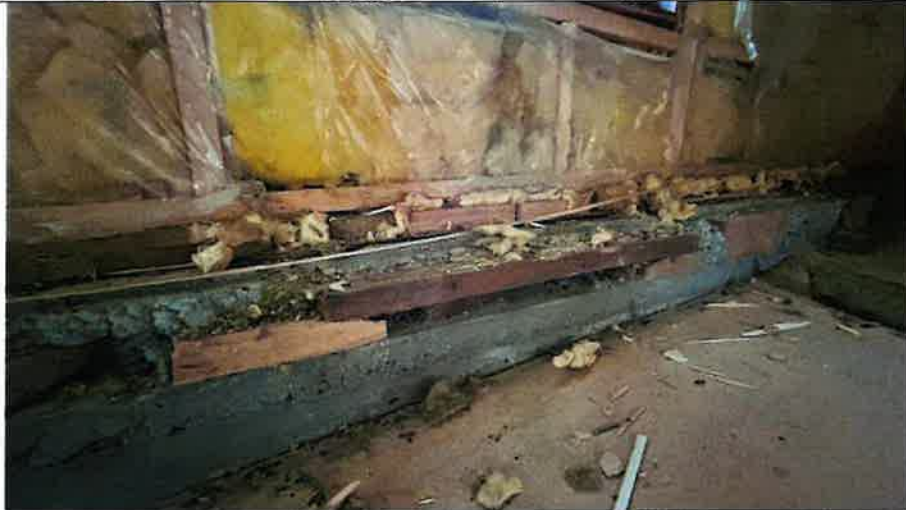
Foto nr. 33

Det er støpt et slags fundament, og gjort forsøk på å løfte vegg med treklosser / kiler.

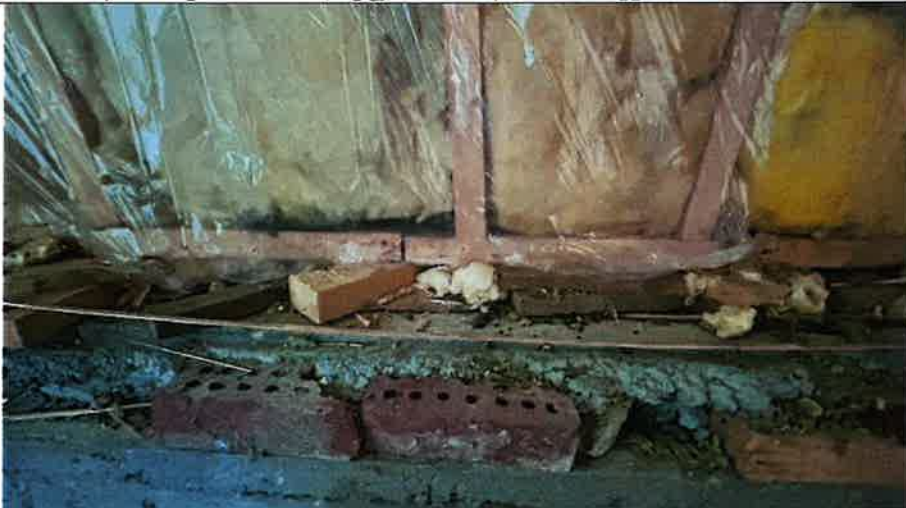
Foto nr. 34

Det er støpt et slags fundament, og gjort forsøk på å løfte vegg med treklosser / kiler.

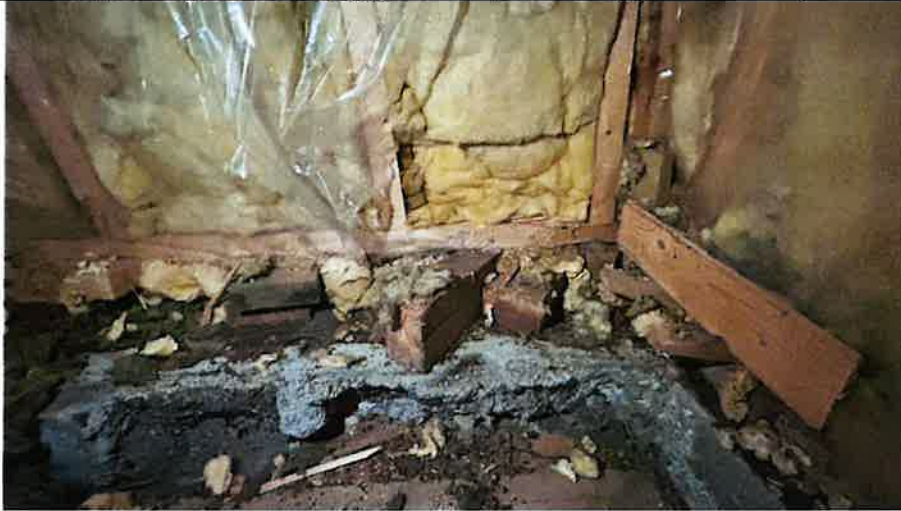
Foto nr. 35

Det er støpt et slags fundament, og gjort forsøk på å løfte vegg med treklosser / kiler.

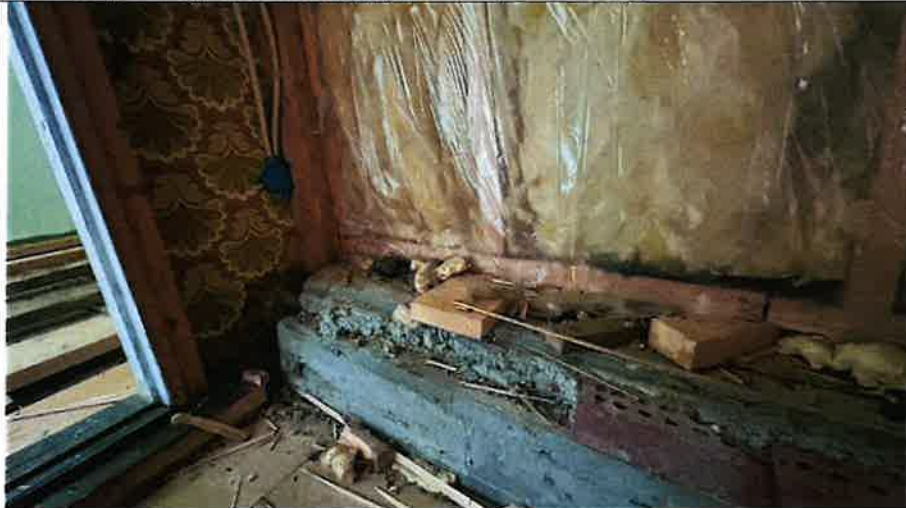
Foto nr. 36

Det er støpt et slags fundament, og gjort forsøk på å løfte vegg med treklosser / kiler.

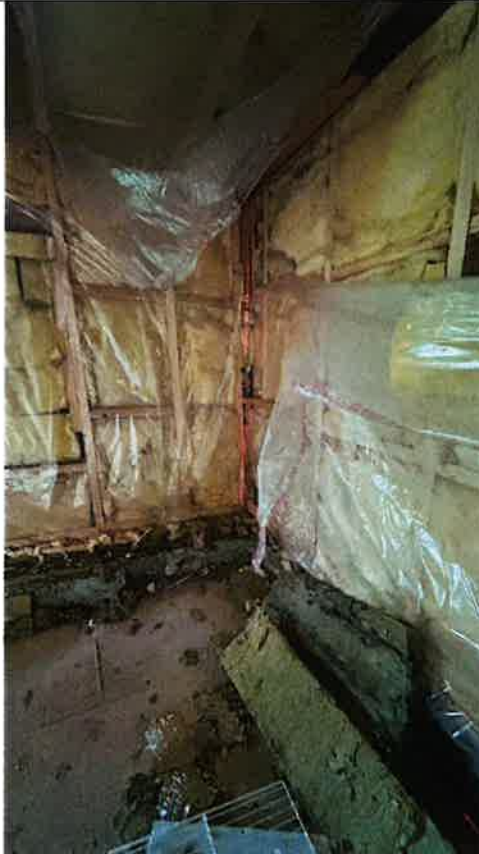
Foto nr. 41

Stendere i vegg har lagt seg over ca 10cm mot sør. Rød laserstråle er i lodd.

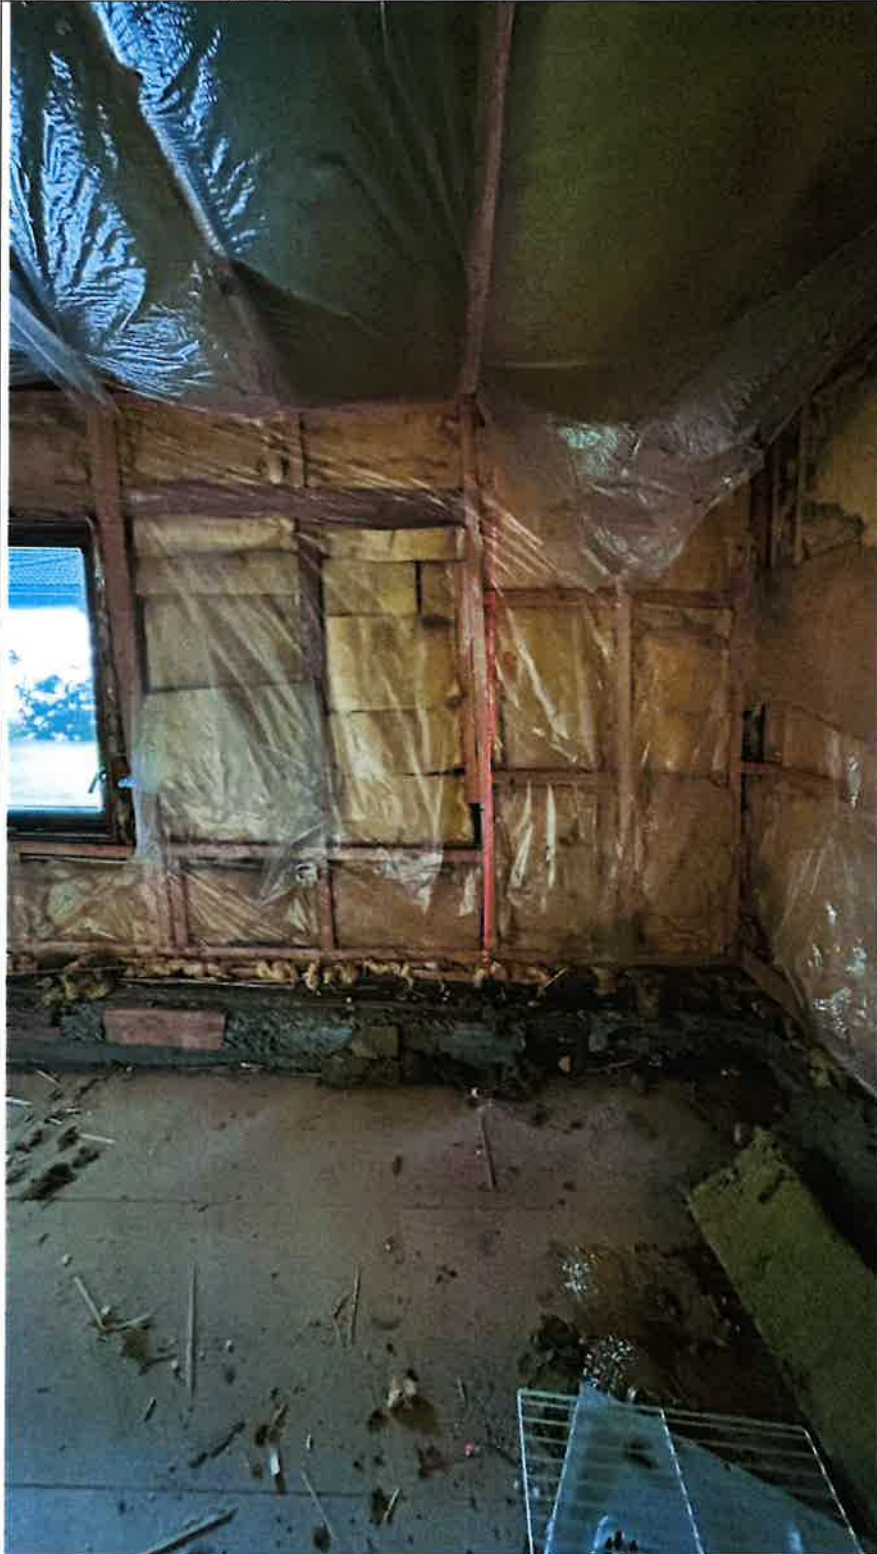
Foto nr. 42
Foto tatt i topp av grunnmur mot sør.

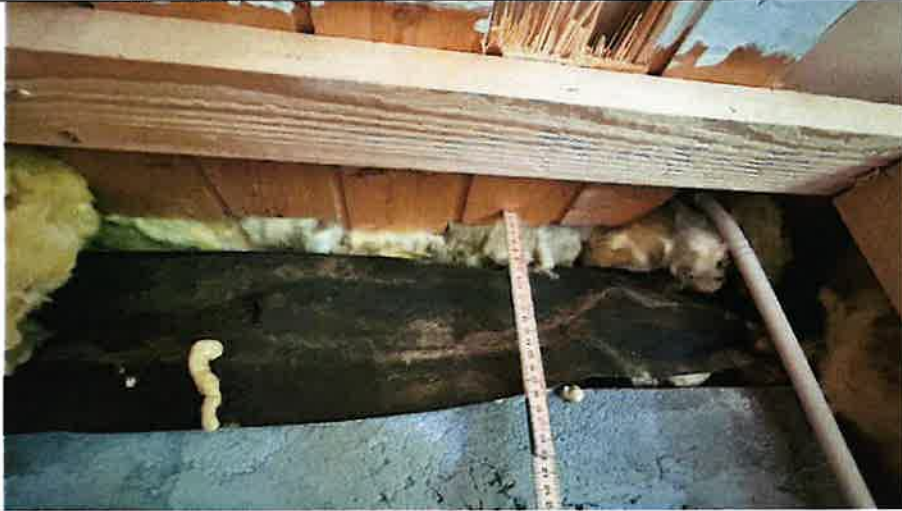
Foto nr. 43
Foto tatt i topp av grunnmur mot sør. Det er lagt lecamur oppå grunnmur ifm oppretting.

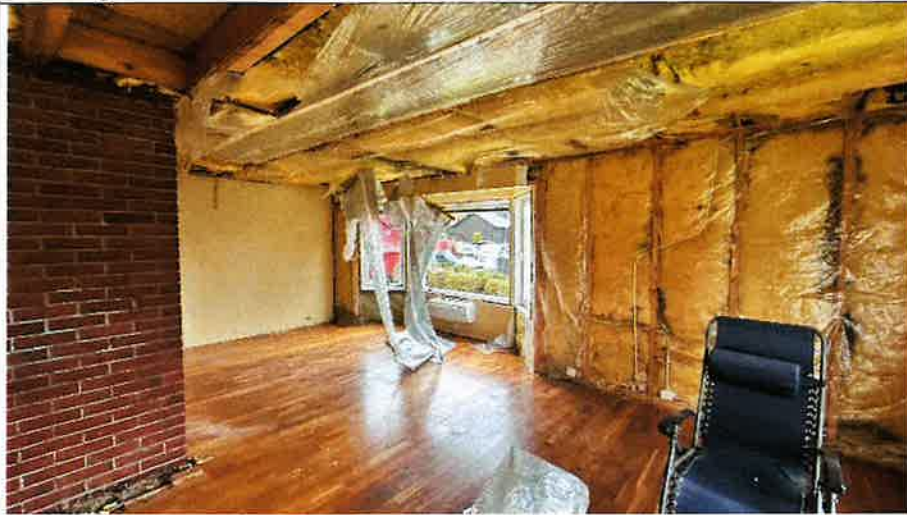
Foto nr. 45
Eswaplater revet ned. Rottedrit i himling.

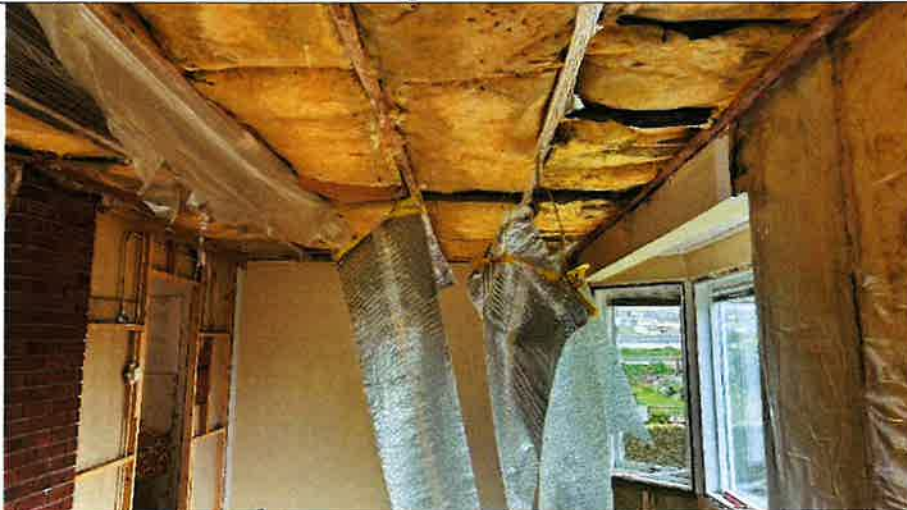
Foto nr. 46
Avføring etter rotter over stue.

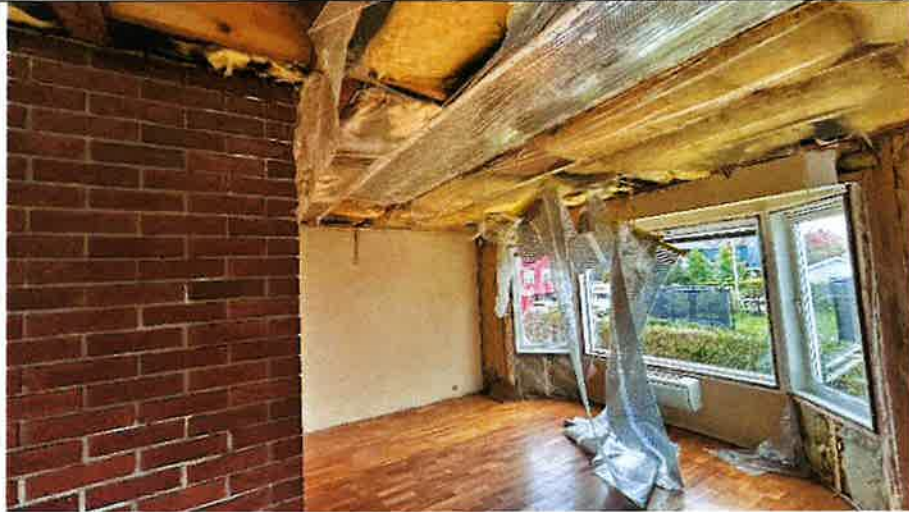
Foto nr. 49
Rotteganger i isolasjonen mot loft.

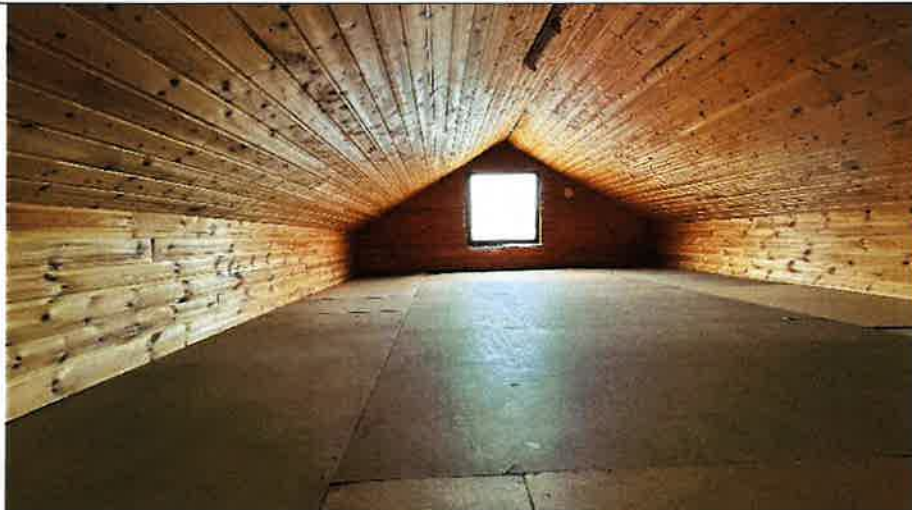
Foto nr. 54
Panel på knevegger er løftet over 7cm for å legges i våter- Gulv er altså tilsvarende skeivt her.

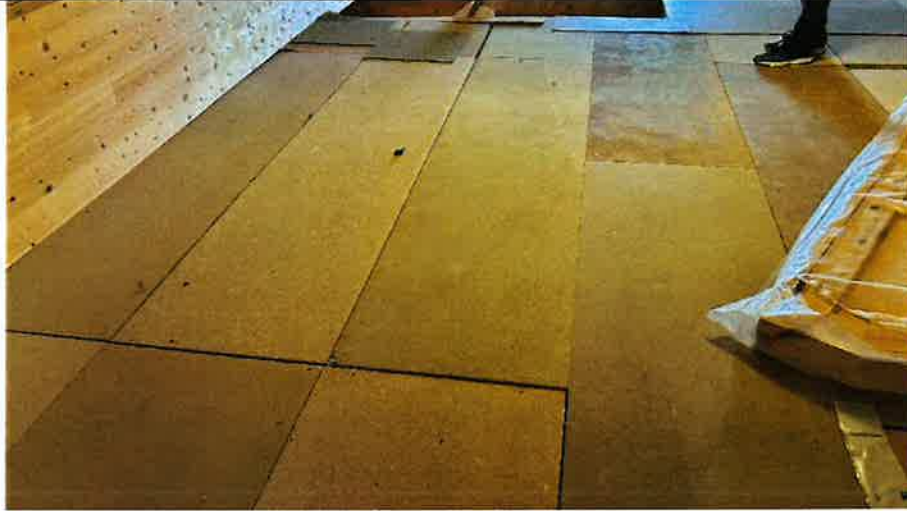
Foto nr. 57

Gulvspon er lagt feil uten å ligge i forband, og uten at not og penn er ført inn i hverandre.

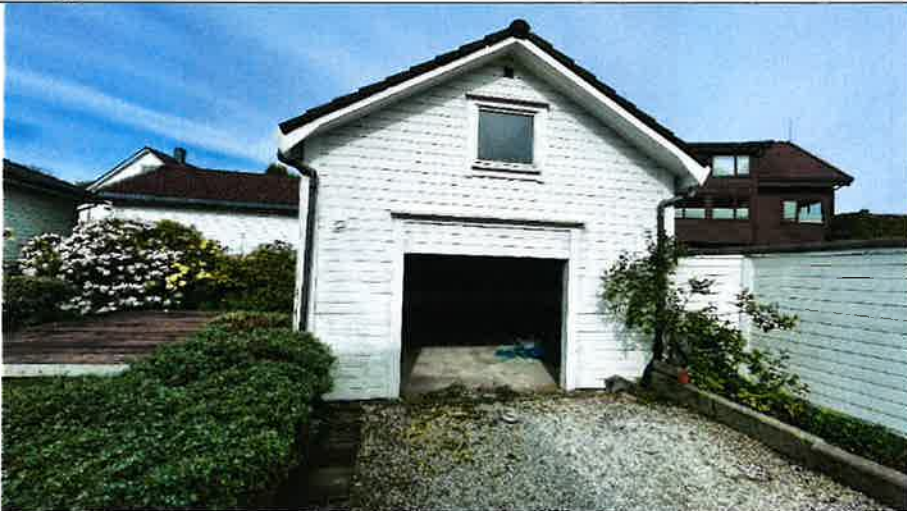
Foto nr. 62

Kum foran garasje har «løftet seg» pga setninger i bakken.

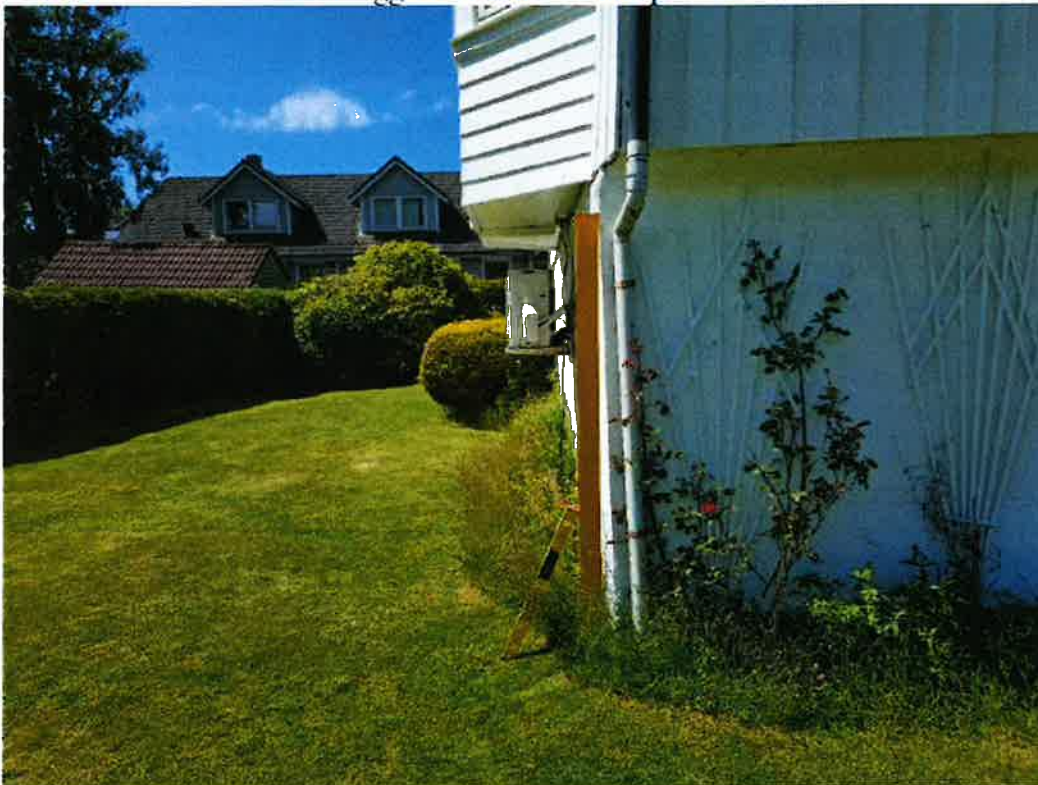
Vedlegg 1 - Foto nr.7.

Utvendige målinger viser loddavvik på opptil 8 cm over 2 meter på grunnmuren. målinger på flere steder indikerer at boligen har omfattende skjevheter.

Gavel vegg i mur heller 80 mm på 2 meter.

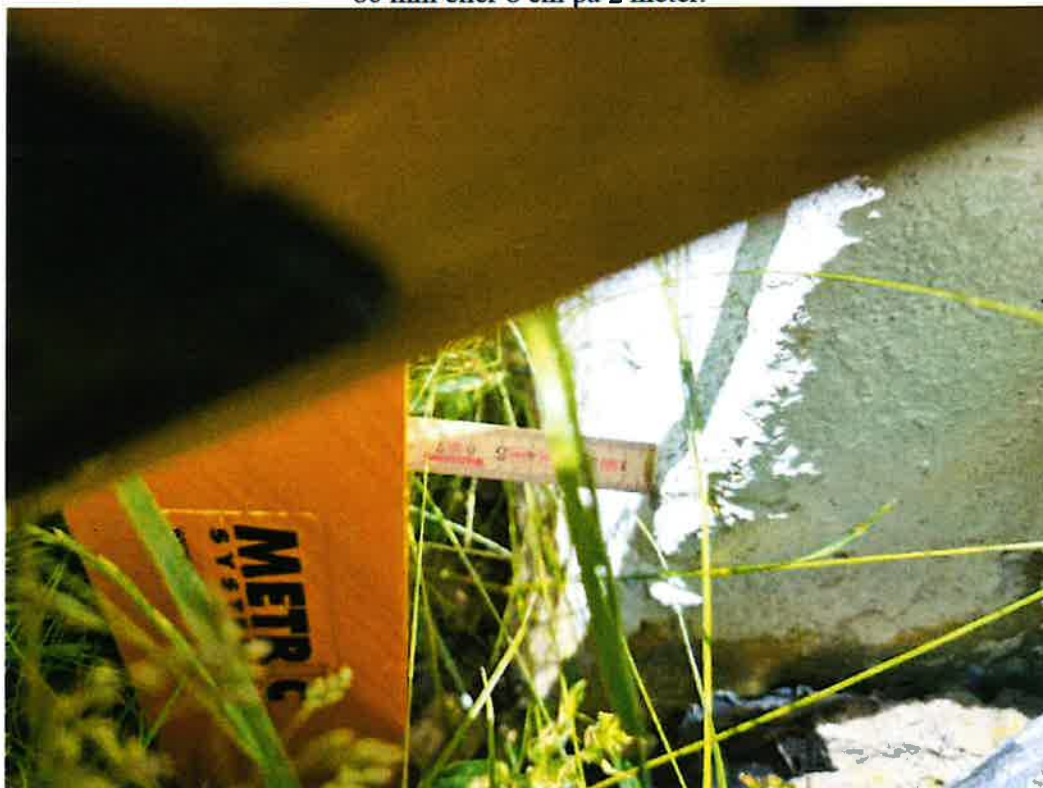
Vedlegg 1 - Foto nr.8.

80 mm eller 8 cm på 2 meter.

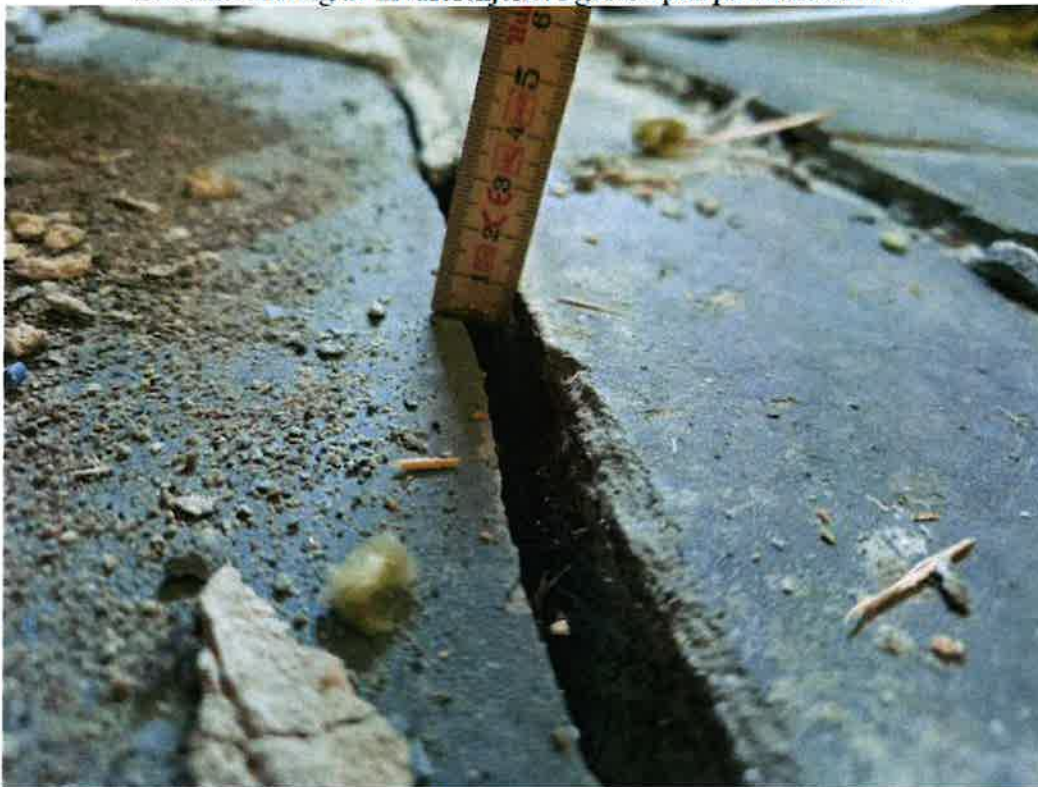
Vedlegg 1 - Foto nr.13.

En enkel måling av nivåforskjellet i gulvstøpen på vaskerommet.

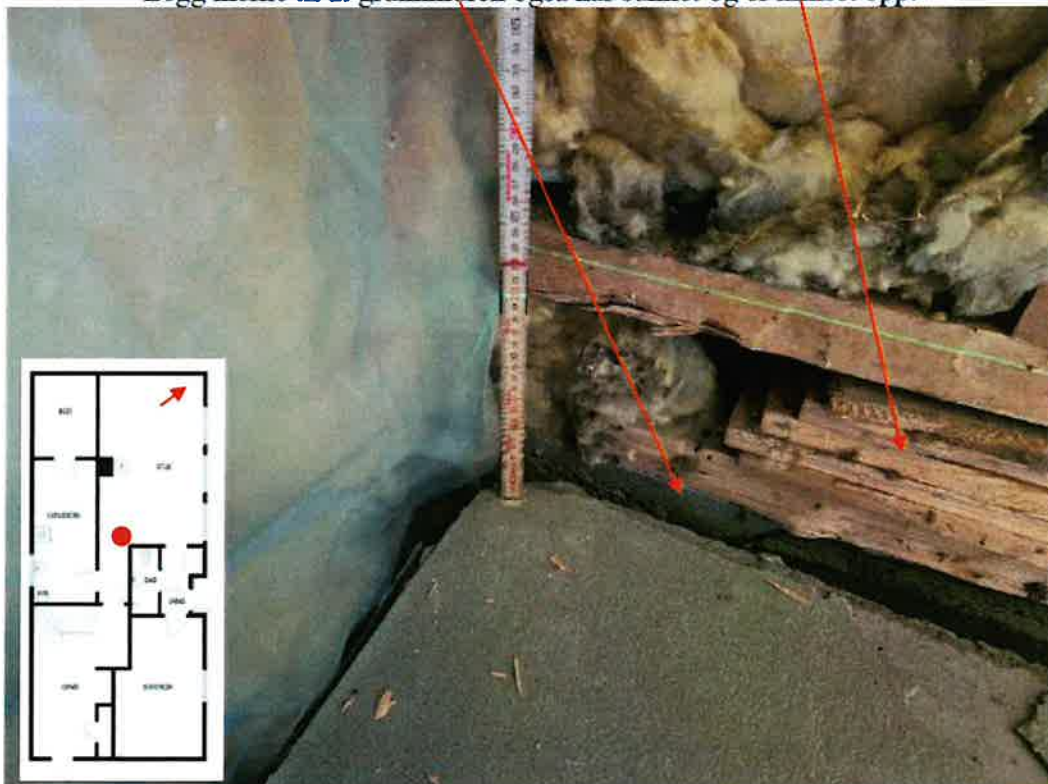
Vedlegg 1 - Foto nr.16.

Gulvstøpen er her ca. 10 cm lavere enn hvor der laser er.
Legg merke til at grunnmuren også har sunket og er kimset opp.

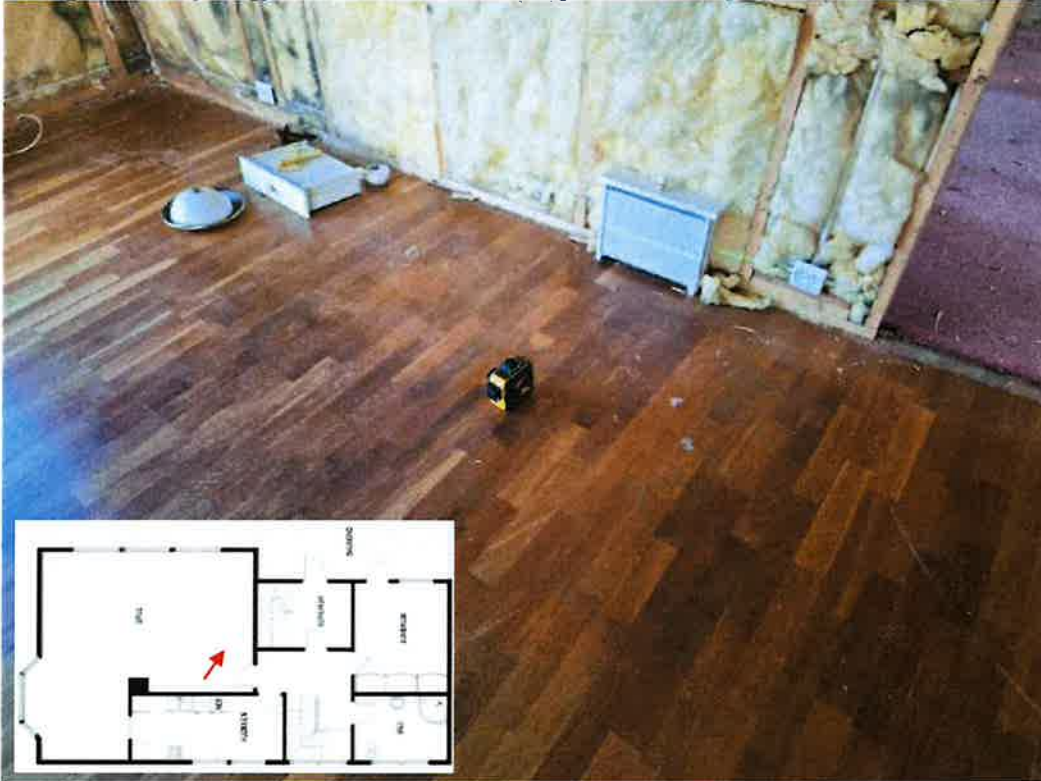
Vedlegg 1 - Foto nr.19.

1. etg. stuen. Lyset gjør laserstreken vanskelig å se. Men skjevheter er store også her.

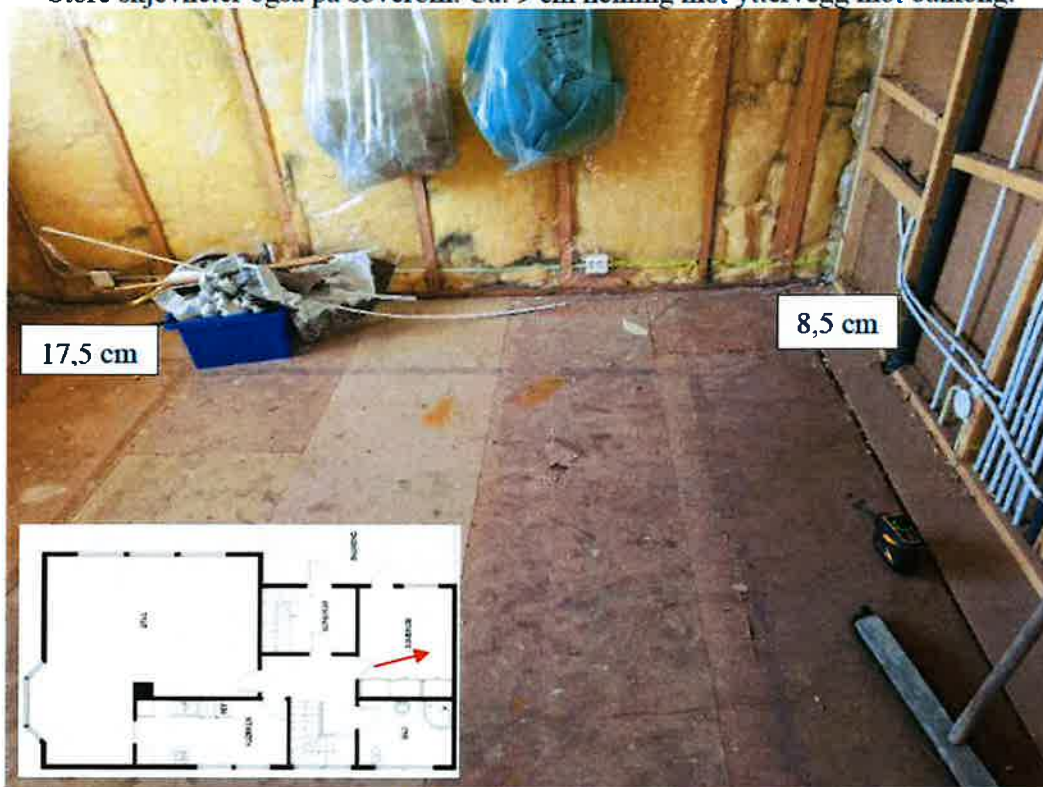
Vedlegg 1 - Foto nr.21.

Store skjevheter også på soverom. Ca. 9 cm helning mot yttervegg mot balkong.

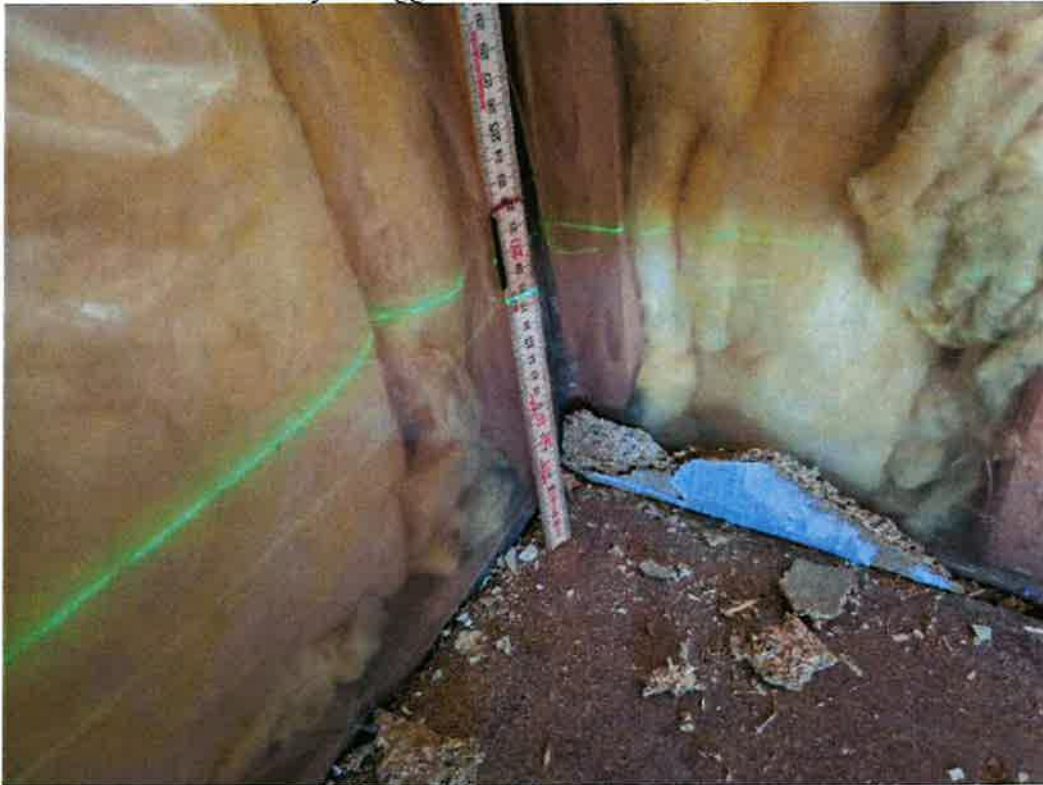
Vedlegg 1 - Foto nr.23.

På ytterveggen kan vi lese av ca. 17,5 cm.

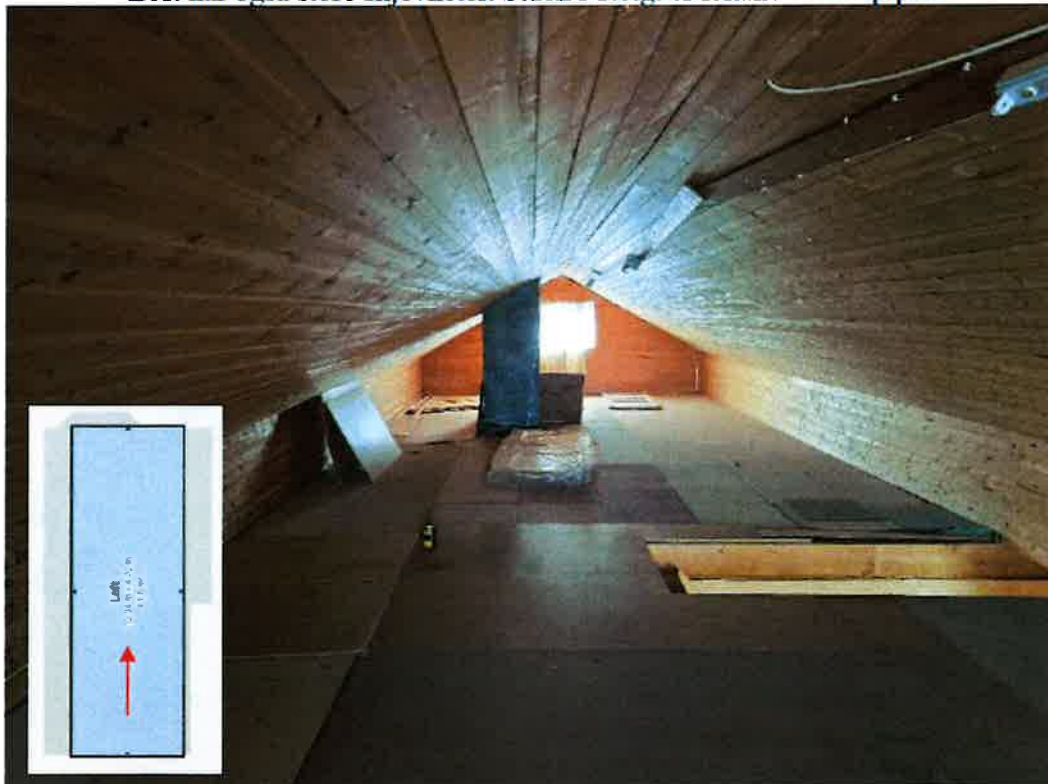
Vedlegg 1 - Foto nr.24.

Loft har også store skjevheter. Stuen i 1.etg. er lokalisert ved pipe.

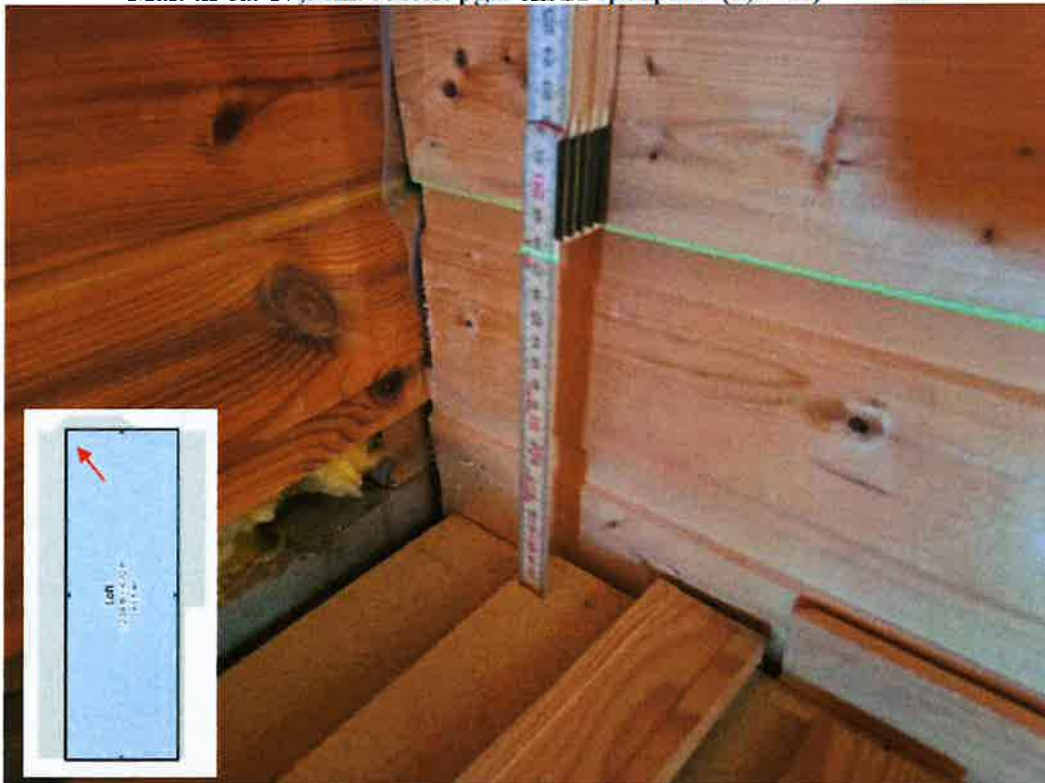
Vedlegg 1 - Foto nr.28.
Målt til ca. 17,5cm. Justert pga. ekstra sponplate (2,4 cm) = 20 cm

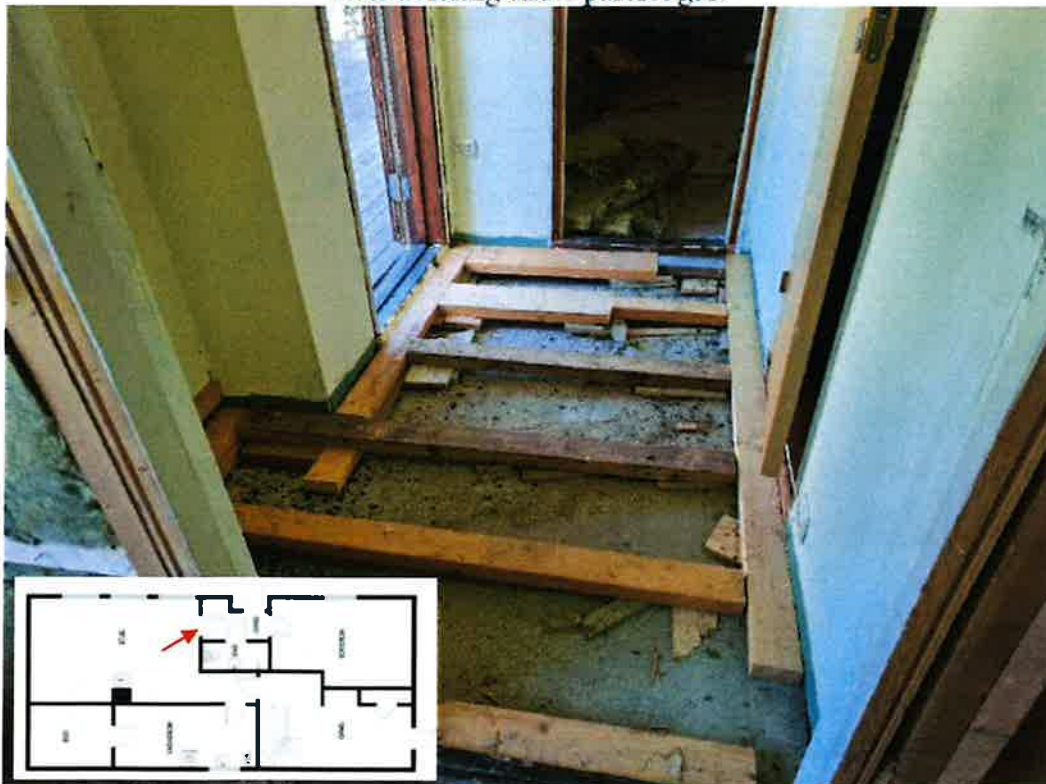
Vedlegg 1 - Foto nr.30.

Konklusjon:
Funn av store mengder rotteavføring må ses i sammenheng med de store setningsskadene i bygget. Dersom det ikke var store setningsskader og sprekker i mur og betonggulv, ville trolig rottene ikke funnet veien inn i bygningen.
Registrerte mengder avføring og skade fra rotter vurderes å ikke være normalt eller forventet ut fra opplysninger som er gitt forut for salg, eller ut fra normal tilstand på boligen.

Rotteavføring under påforet gulv

Utbedring / reparasjonsbeskrivelse:
På bakgrunn av de store setningsskadene i bygget, samt behov for sanering / riving av hele huset, vil det ikke være behov for å gjøre tiltak mht rotter spesifikt.
Dersom det ikke hadde vært store setningsskader i bygningen, ville normal utbedring / reparasjon av rotteskade vært som følger:

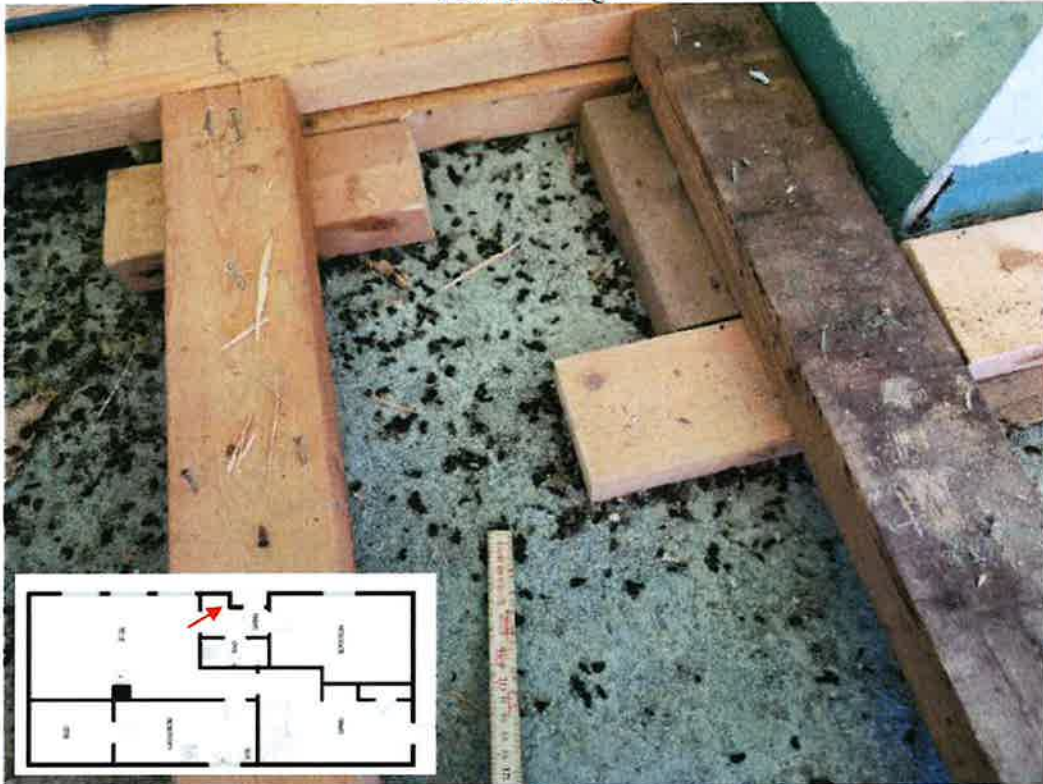
Vedlegg 1 - Foto nr.31.
Rotteavføring.

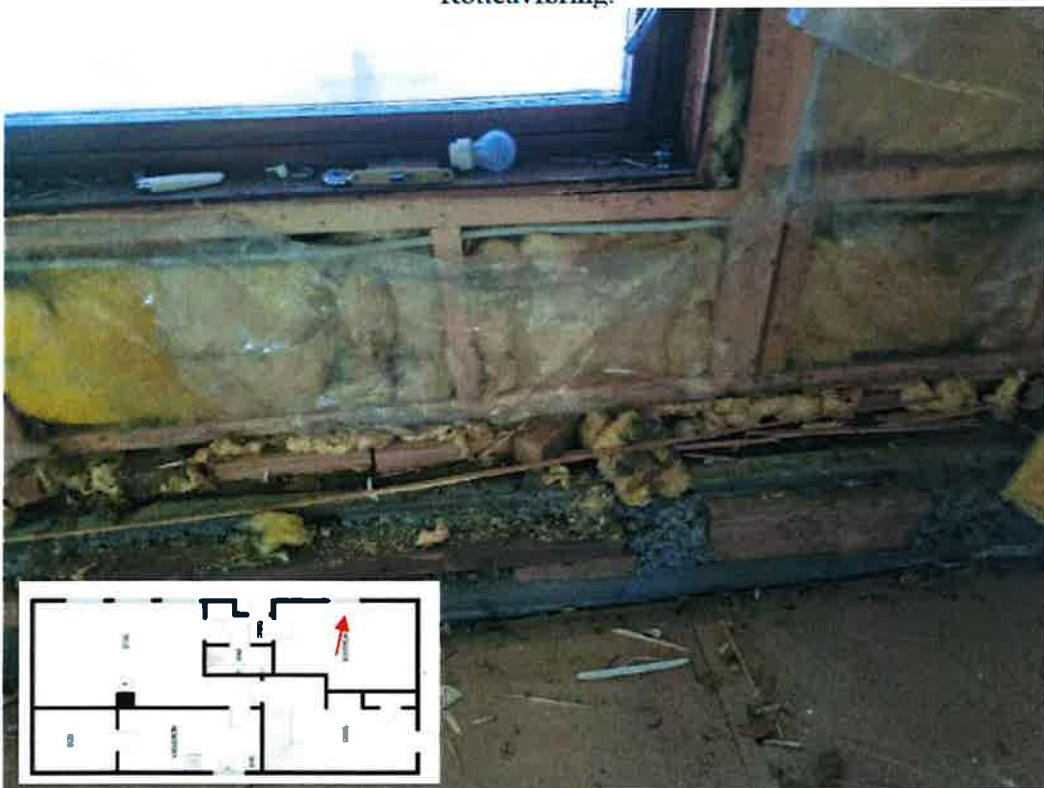
Vedlegg 1 - Foto nr.32.
Rotteavføring.

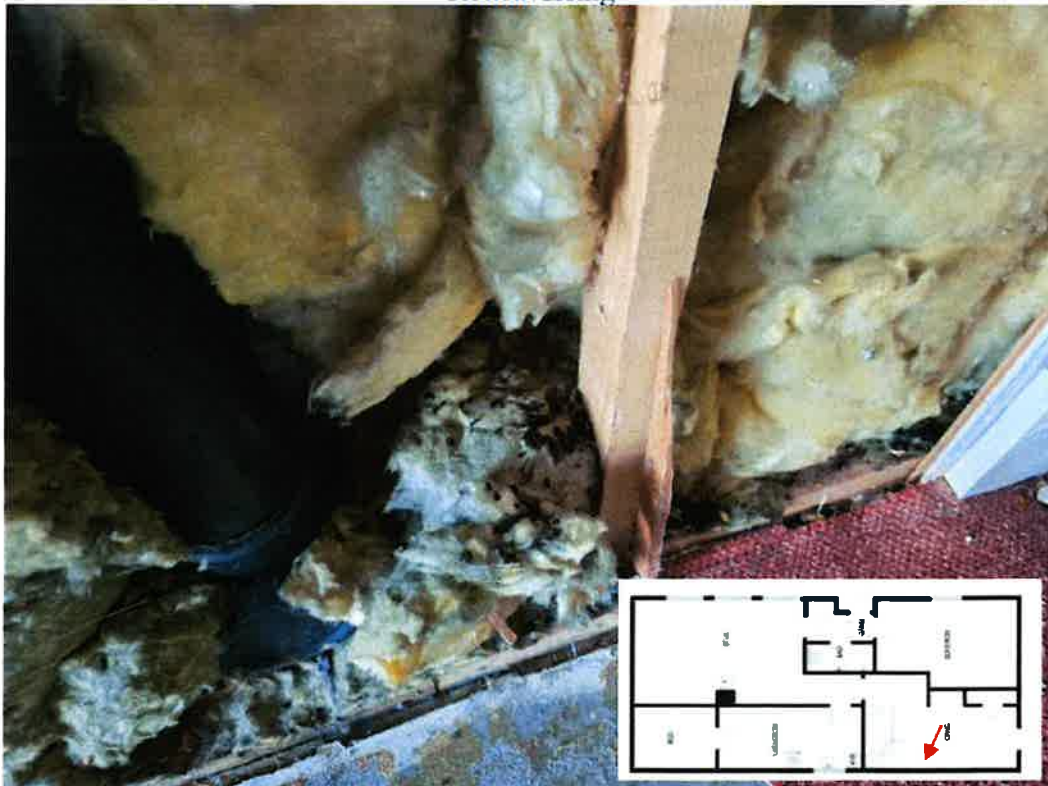
Vedlegg 1 - Foto nr.34.
Rotteavføring
