Tilstandsrapport

Tjødnavegen 15, 4052 RØYNEBERG

Oppdragsnr.: 19998-2001

Autorisert foretak: Rogaland Byggtakst AS

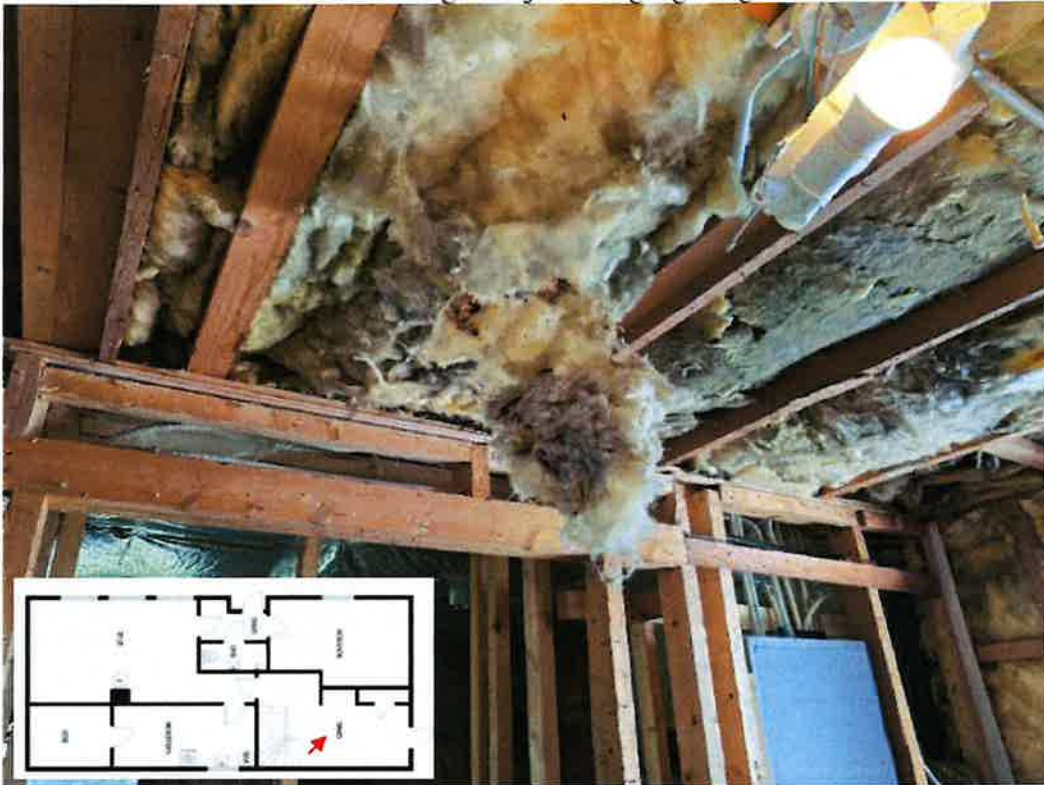
Vedlegg 1 - Foto nr.35.

Konklusjon:
Funn av store mengder rotteavføring må ses i sammenheng med de store setningsskadene i bygget. Dersom det ikke var store setningsskader og sprekker i mur og betonggulv, ville trolig rottene ikke funnet veien inn i bygningen.
Registrerte mengder avføring og skade fra rotter vurderes å ikke være normalt eller forventet ut fra opplysninger som er gitt forut for salg, eller ut fra normal tilstand på boligen.

Rotteavføring i etasjeskillet gang u.etg.

Utbedring / reparasjonsbeskrivelse:
På bakgrunn av de store setningsskadene i bygget, samt behov for sanering / riving av hele huset, vil det ikke være behov for å gjøre tiltak mht rotter spesifikt.
Dersom det ikke hadde vært store setningsskader i bygningen, ville normal utbedring / reparasjon av rotteskade vært som følger:

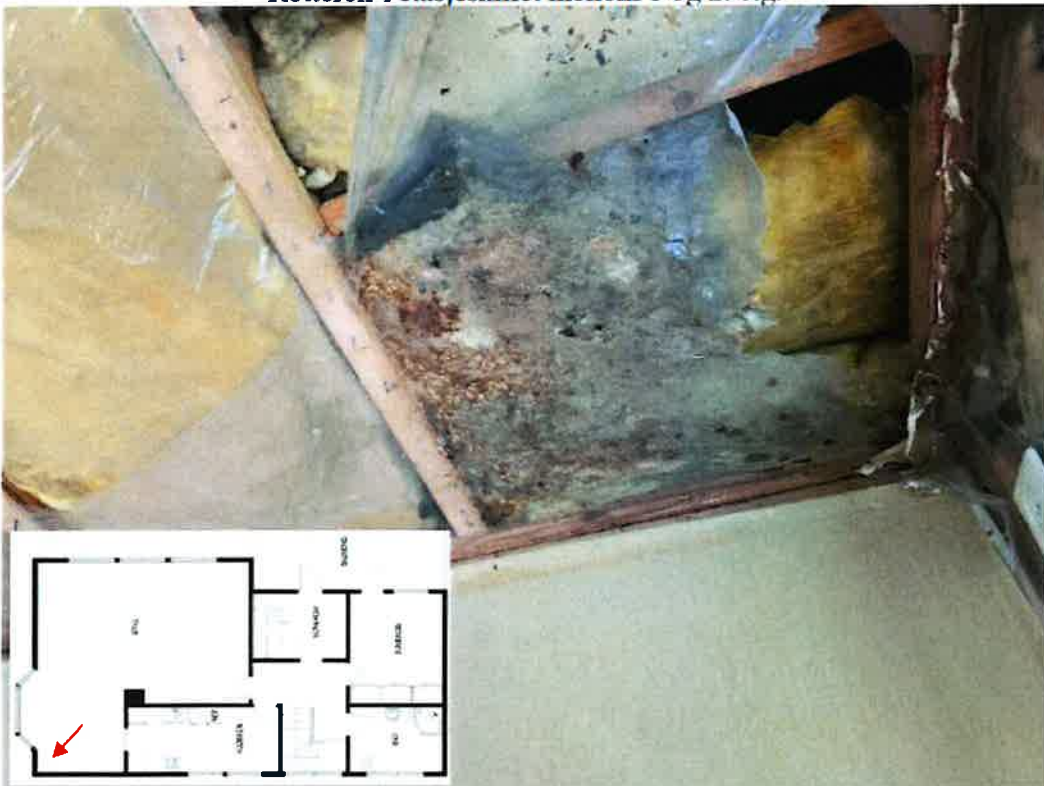
Vedlegg 1 - Foto nr.36.

Rotteteir i etasjeskillet mellom 1 og 2. etg.

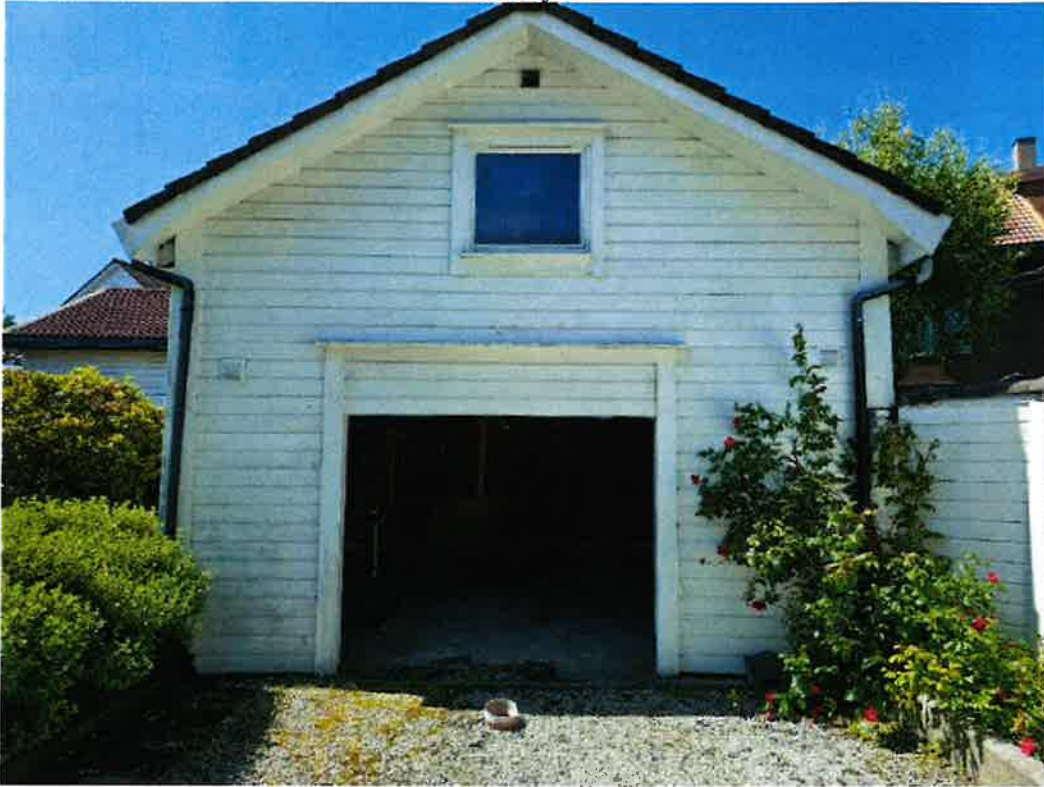
Vedlegg 1 - Foto nr.37.
Garasjen

Det er registrert et større synlig vertikalt riss i murveggen mot nabo samt noen mindre horisontale riss ut fra det vertikale risset.

Videre så er det enkelte riss i garasjegulvet og ved garasjeåpningen noen større sprekker og skader.

Garasjen har synlige skjevheter, og sprekk som også beskrevet av Takst-Gruppen.

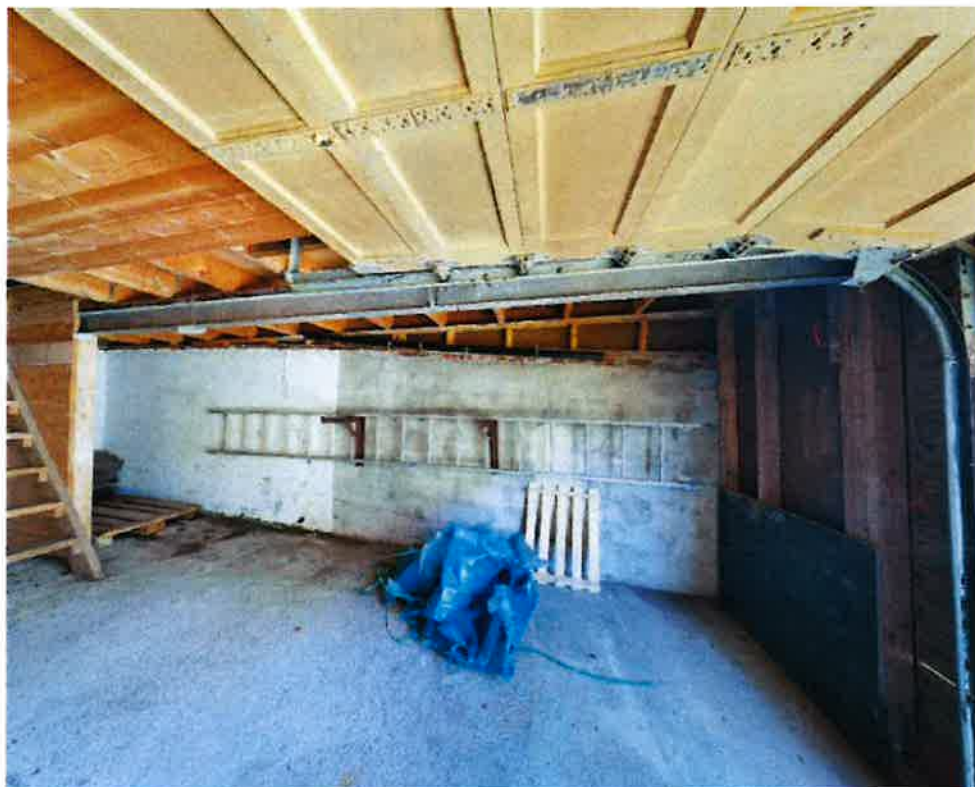
Vedlegg 1 - Foto nr.39.

Foto nr. 39
Fundament / grunnmur har glidd ut fra betonggulv ca 5cm. Sprekk i betonggulv.
