Tjødnavegen 15, 4052 RØYNEBERG

Rivningsobjekt!
Enebolig med stor tomt. Attraktivt område. Rolig, sentral og barnevennlig beliggenhet. Garasje

Enebolig som selges som rivningsobjekt pga store skader i grunnmur og grunnforhold. Stor flat tomt med populær beliggenhet.

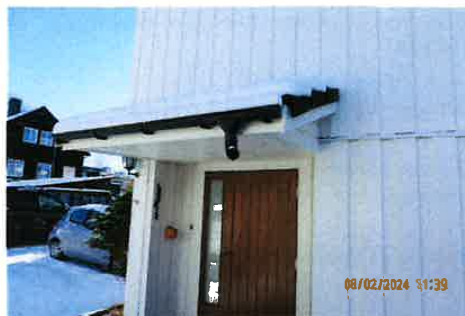
- Mer enn halvparten av forventet brukstid er passert på renner/nedløp/beslag.
- Takrenner har punktvis lekkasjer.
- Det mangler snøfangere på hele eller deler av taket, men det var ikke krav om dette på byggemeldingstidspunktet.

Tak nedløp mangler ved hovedinngang.

- Overvåk tilstanden jevnlig. For å få tilstandsgrad 0 eller 1 må beslag/renner/nedløp skiftes ut, men tidspunktet for når dette er nødvendig er vanskelig å si noe om.
- Lokal utbedring må utføres.

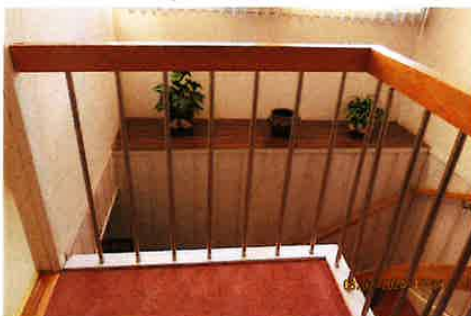
- Åpninger i rekkverk er ikke i henhold til krav i dagens forskrifter.
- Det er påvist andre avvik:

Rekkverk spiler har større åpninger enn 10 cm.

- Det er ikke krav om utbedring av åpninger opp til dagens krav.

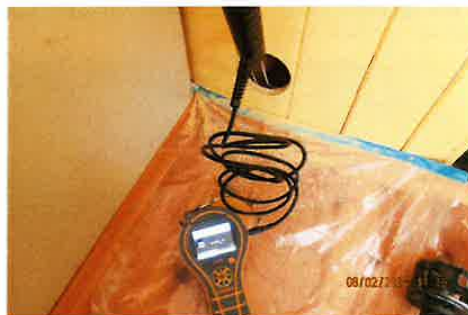
Hulltaking er foretatt uten å påvise unormale forhold. Hulltaking er foretatt ved/i soverom. Fuktkvotemåling (vekt%) i konstruksjonen ble målt til 0.

Fuktmåling i vegg mot våtsone.

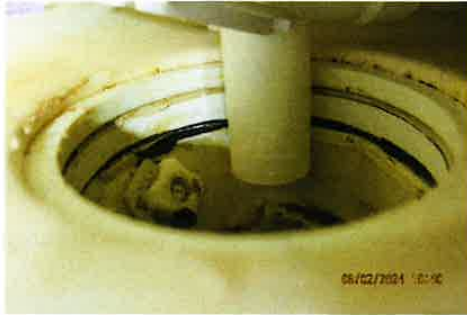
Sluk under dusjkabinett.

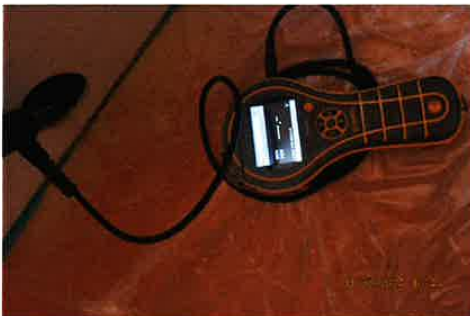
Hulltaking er foretatt uten å påvise unormale forhold. Hulltaking er foretatt ved/i soverom. Fuktkvotemåling (vekt%) i konstruksjonen ble målt til 0.

Fuktmåling i vegg mot våtsone.

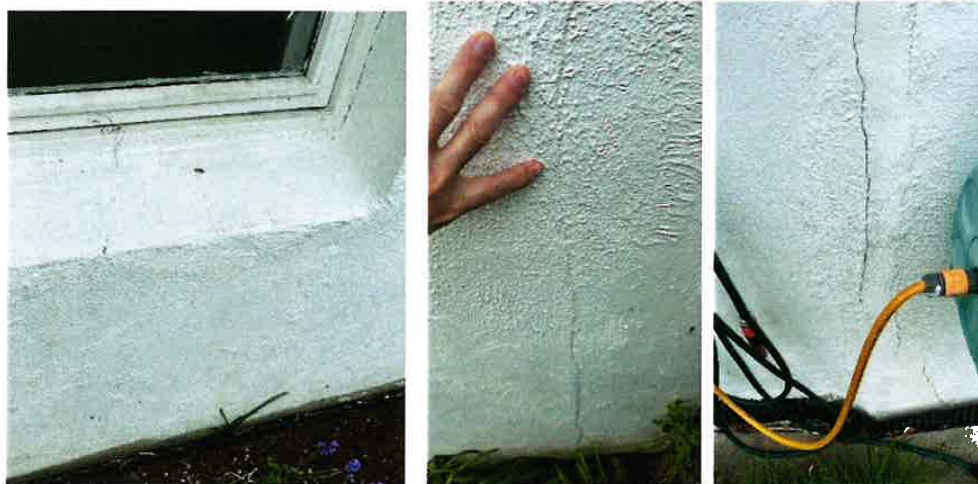
Det ble også registrert mange gjennomgående sprekker i grunnmuren vertikalt under vindu, vertikalt ca 20cm fra ytterhjørne (under stue), samt mange andre sprekker som fremstår som mer enn ordinære svinnriss.

Det blir utvendig registrert ca midt på langsida mot øst at det har vært stor gjennomgående sprekk i grunnmur, og at denne sprekk er fylt med sement før grunnmur er blitt overmalt med murmaling. Det kan se ut til at grunnmur er malt for ikke lenge siden. Også etter maling har oppstått oppsprekking i grunnmur. Dette indikerer at det er pågående bevegelse og setninger i grunn.

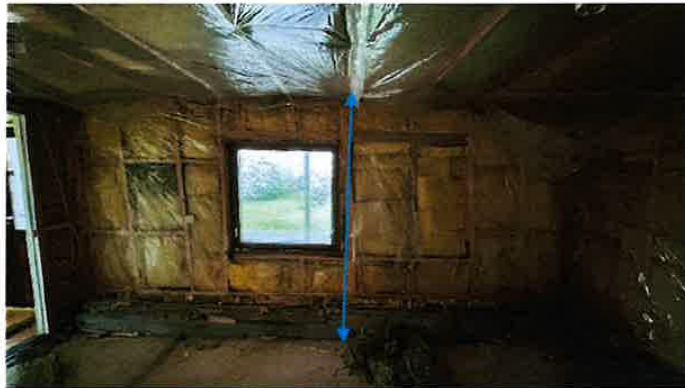
I vestre yttervegg i kjeller står stendere svært ut av lodd. Selger har forsøkt å støpe nytt fundament under denne yttervegg, samt trykket inn strestokker under svill for oppjekking av huset.

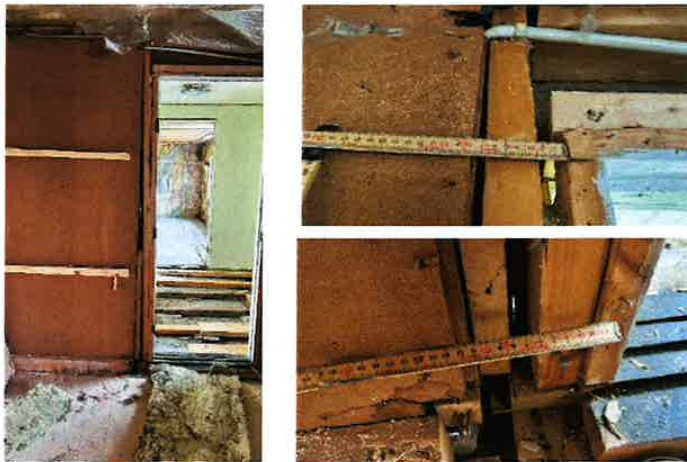
Innvendig veggplate i kjeller står ca 6cm ut av lodd i forhold til innerdør.

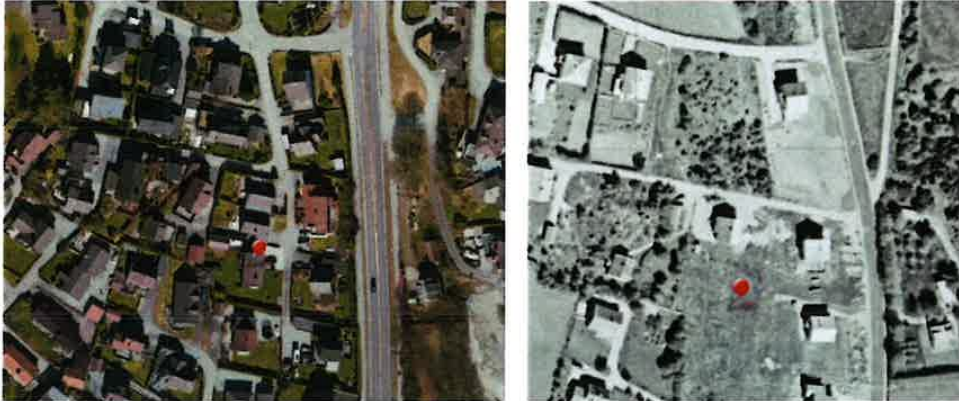
Boligen ligger i lavtliggende flatt område. Tomt var i følge historiske flyfoto fra 1960 ubebygget med gras eller dyrket mark.

Flyfoto fra 2022 og fra 1960.

Gatenavnet Tjødnavegen indikerer at det i dette område trolig har ligget et Tjern, og at området derfor består av myrholdige ustabile masser i grunn.

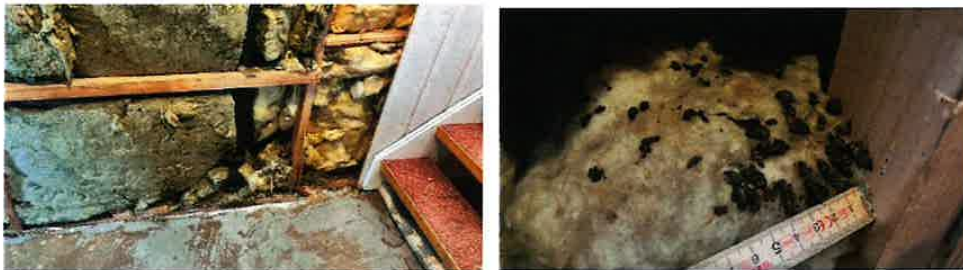
Det er videre også registrert rotteavføring og rotte-ganger i veggisolasjonen i 1.etg. I utforet vegg i 1.etg mellom hovedinngang og trapp opp til 2.etg ble registrert store mengder avføring etter rotter. Rottene har fra funnsted hatt fri tilgang til å bevege seg videre både opp i veggkonstruksjon, samt videre inn under oppforet gulv i deler av 1.etg.

Det ble ved videre inspeksjon også registrert massevis av rottetrit både i etasjeskillet mellom 1. og 2.etg, samt i etasjeskillet opp mot loft.

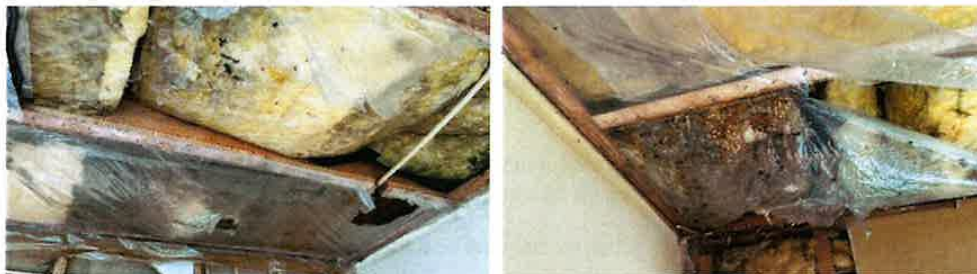
Store mengder rottetrit i etasjeskillet og i vegger.

Over stuehimling i 2.etg ser det ut til at det har vært et rottehi der rotter har dratt med seg en del forskjellige ting og trolig har sannsynligvis også etablert et «rotte-toalett» hvor det blir funnet store mengder rottedrit.

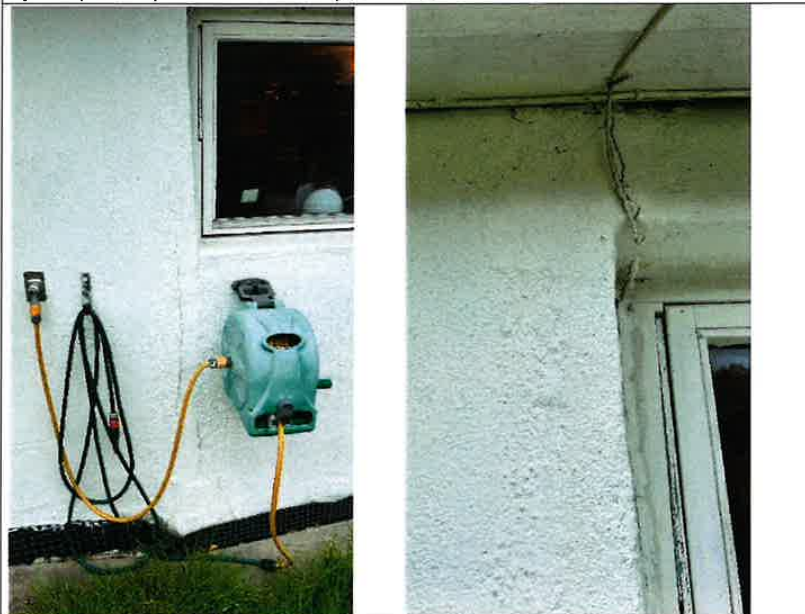
Foto nr. 10

Gjenstøpt stor sprekk omtrent midt på østside.

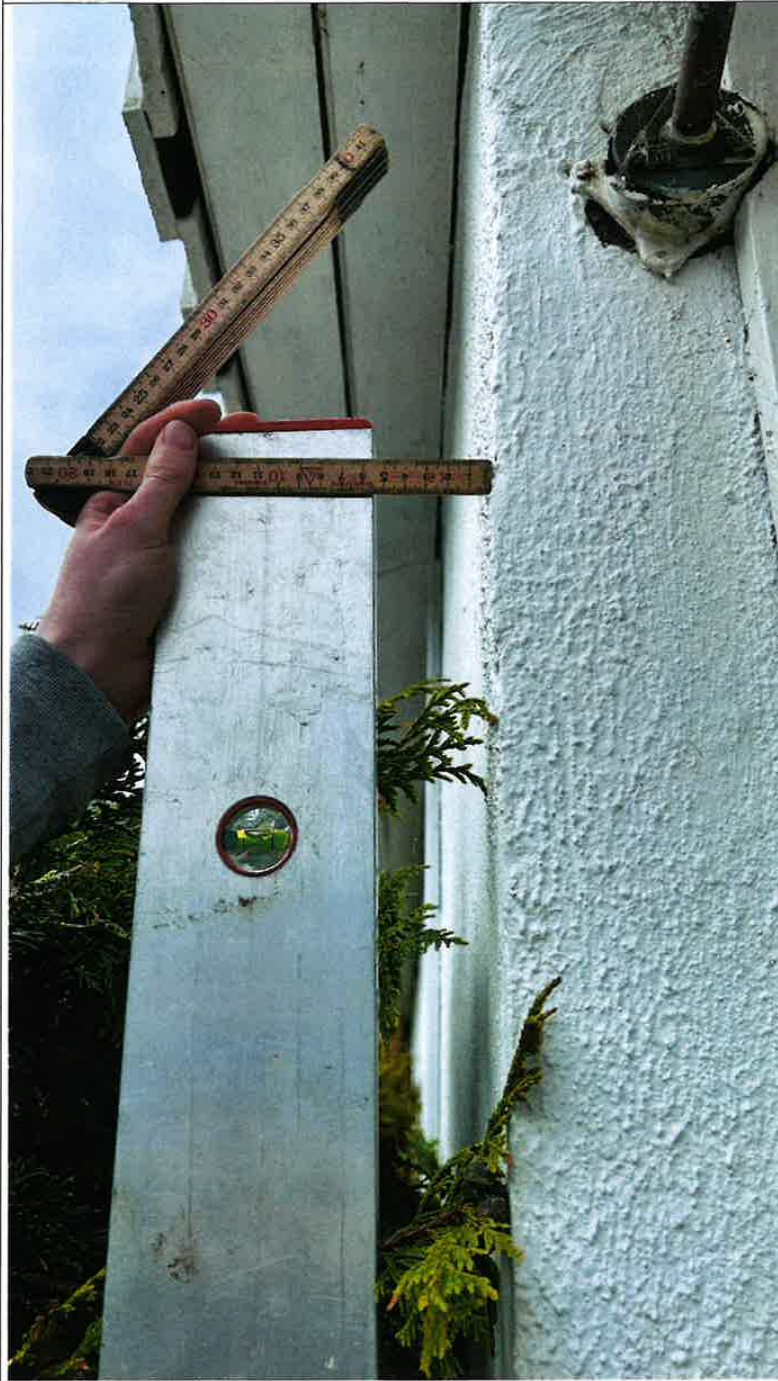
Foto nr. 13
Østre langside heller ca 5,5cm mot vest pr 1,8m høyde.

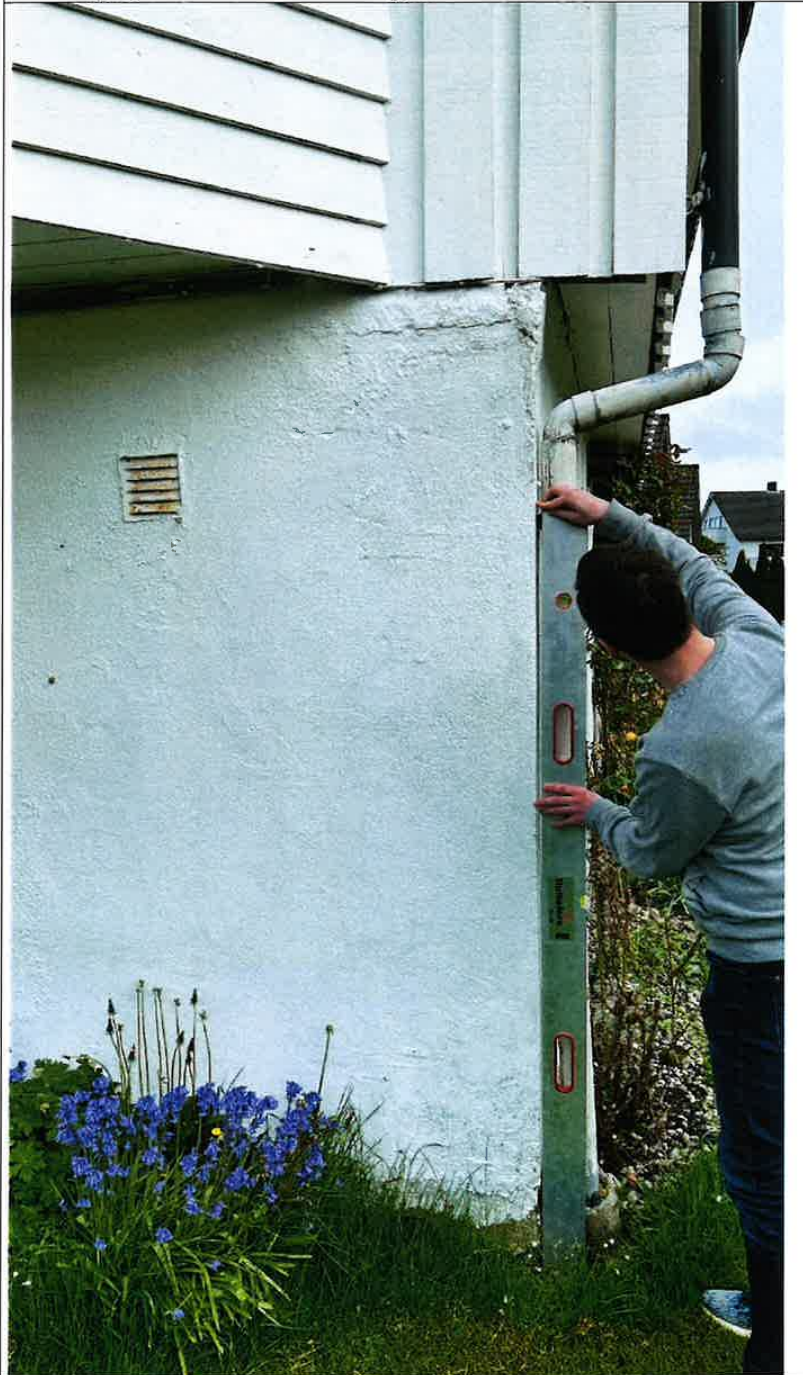
Foto nr. 15
Østre langside heller mot vest ved søndre gavl.

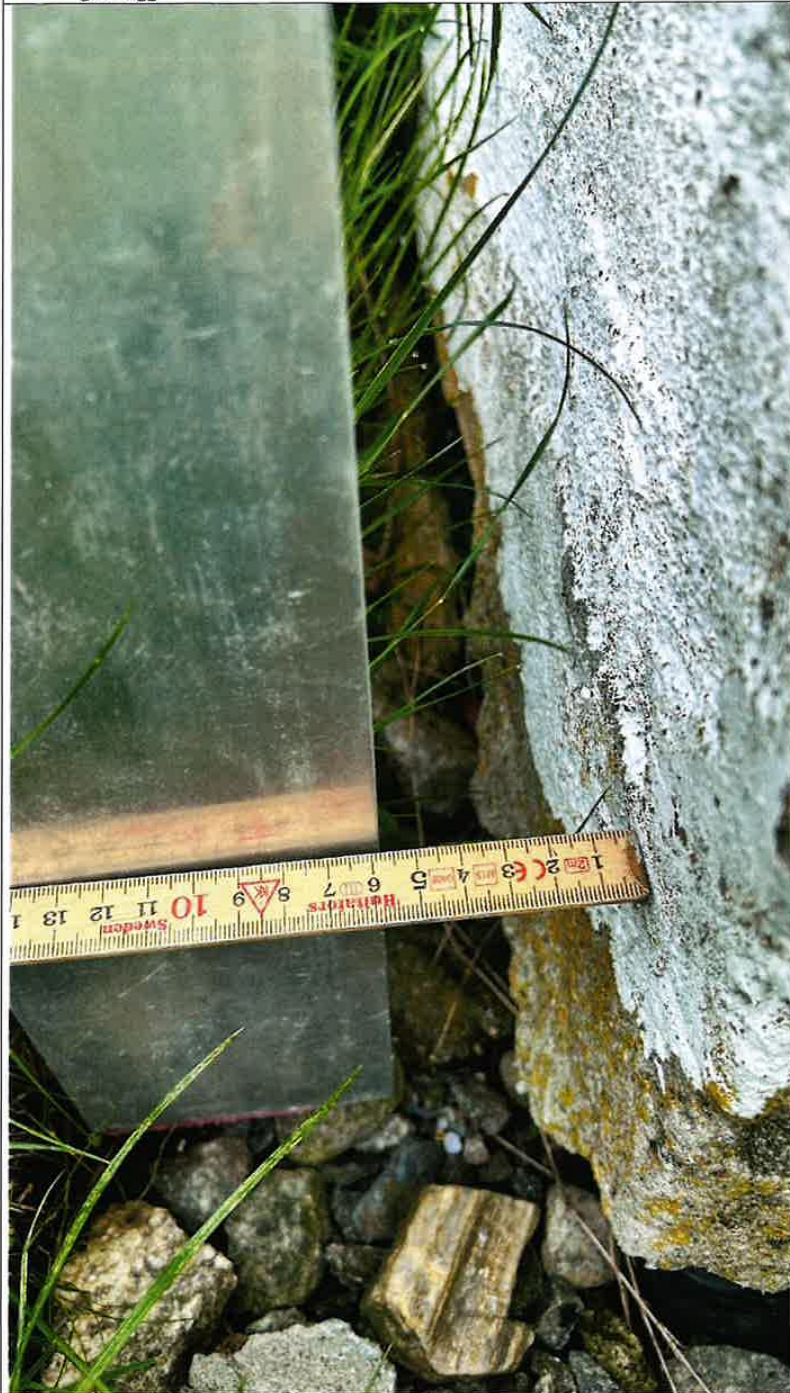
Foto nr. 17
Søndre gavlvegg heller ca 6 cm mot sør.

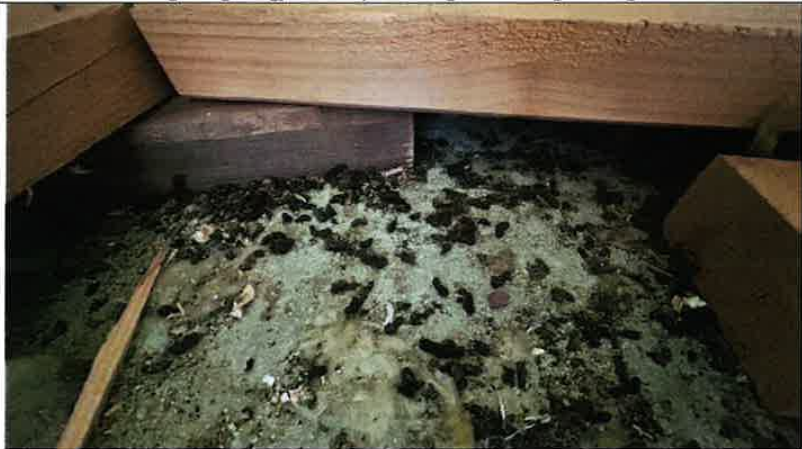
Foto nr. 28

Rotter kommer seg trolig inn gjennom sprekker i grunnmur og under gulv.

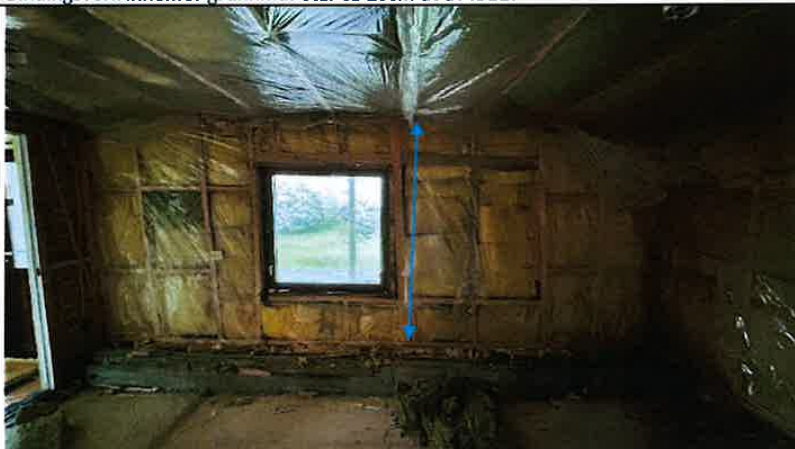
Foto nr. 32
Bindingsverk innenfor grunnmur står ca 10cm ut av lodd!

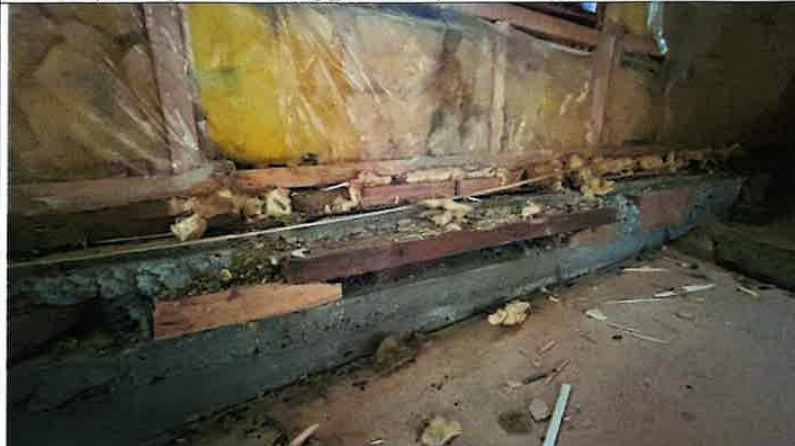
Foto nr. 33

Det er støpt et slags fundament, og gjort forsøk på å løfte vegg med treklosser / kiler.

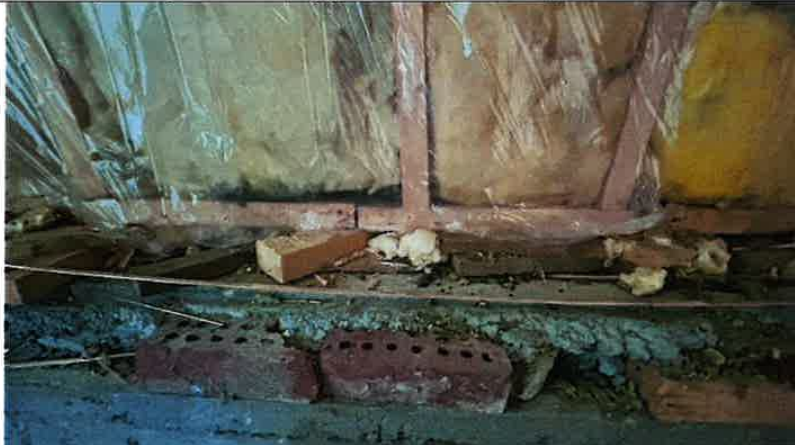
Foto nr. 34

Det er støpt et slags fundament, og gjort forsøk på å løfte vegg med treklosser / kiler.

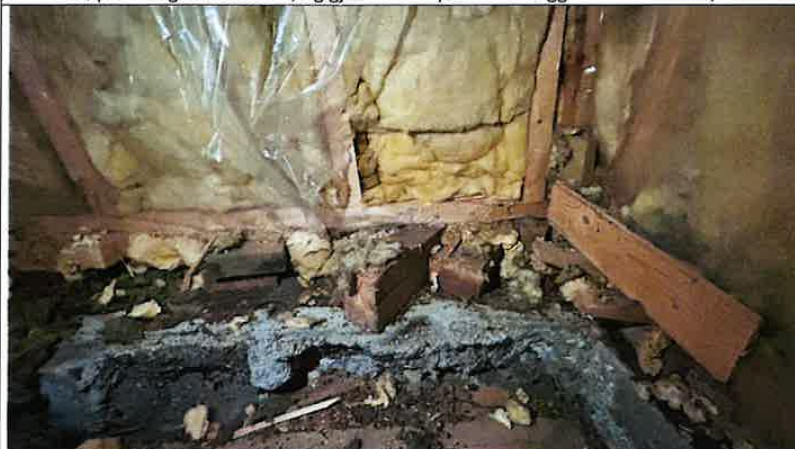
Foto nr. 35

Det er støpt et slags fundament, og gjort forsøk på å løfte vegg med treklosser / kiler.

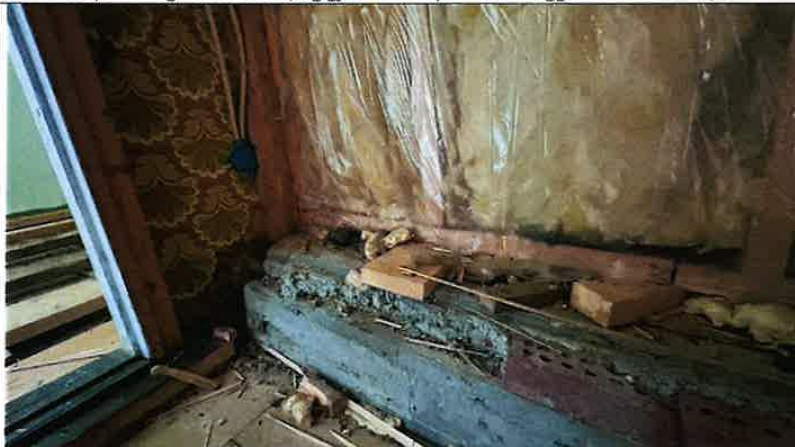
Foto nr. 36

Det er støpt et slags fundament, og gjort forsøk på å løfte vegg med treklosser / kiler.

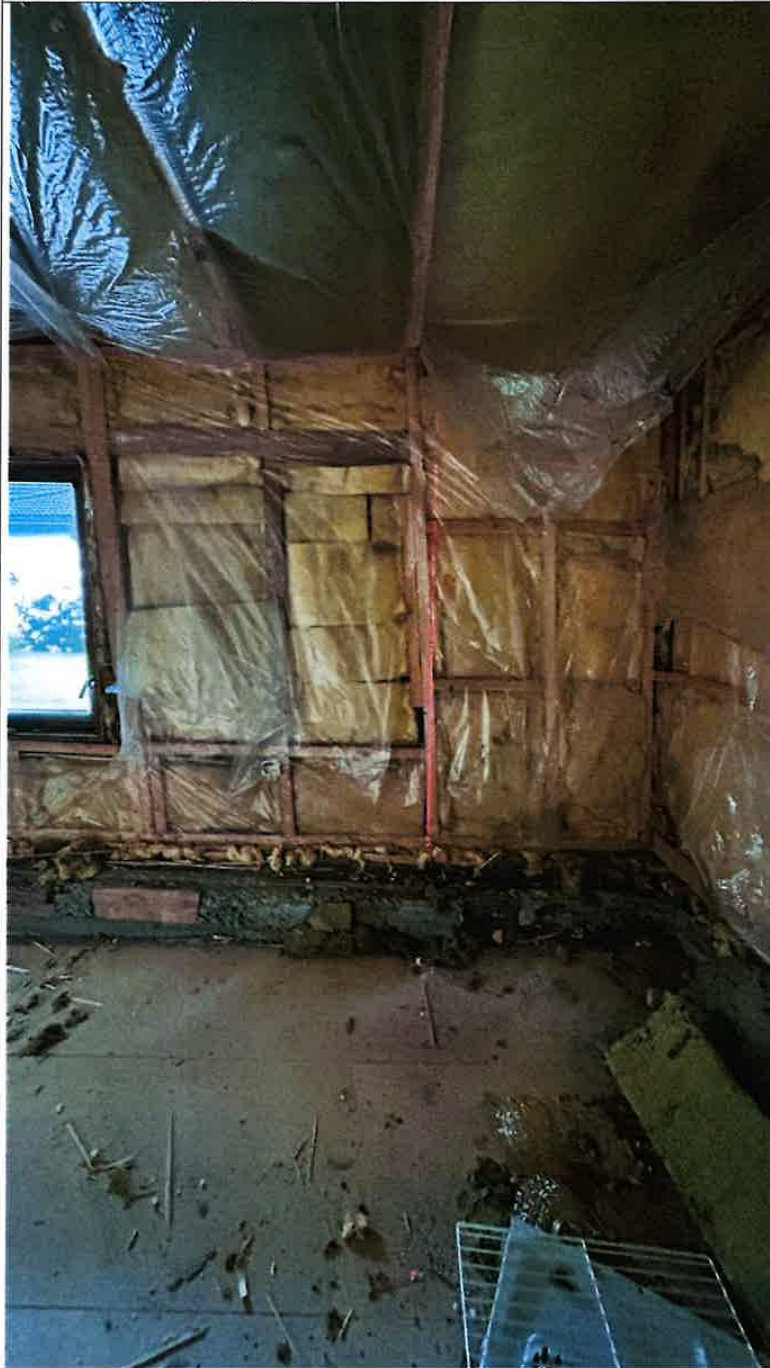
Foto nr. 41

Stendere i vegg har lagt seg over ca 10cm mot sør. Rød laserstråle er i lodd.

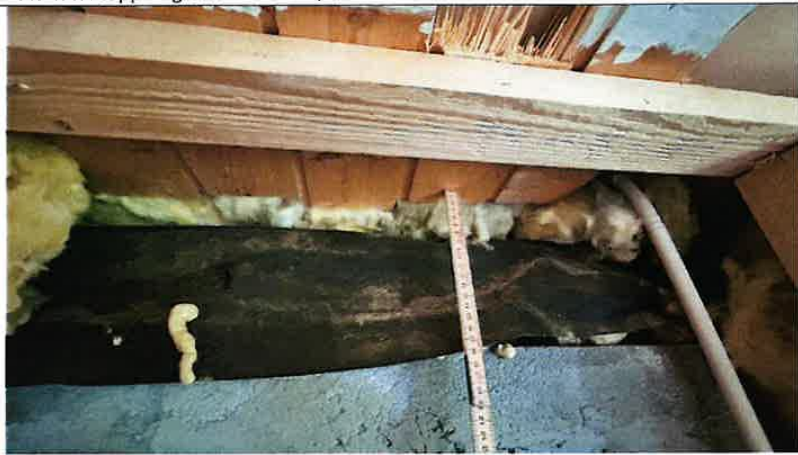
Foto nr. 42
Foto tatt i topp av grunnmur mot sør.

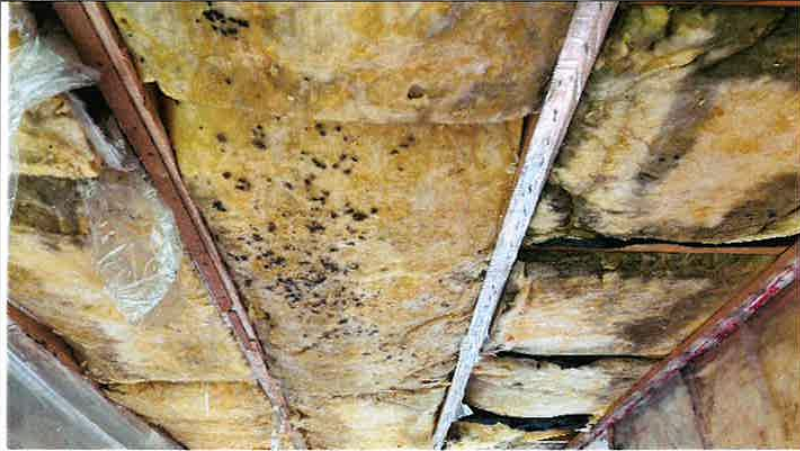
Foto nr. 46
Avføring etter rotter over stue.

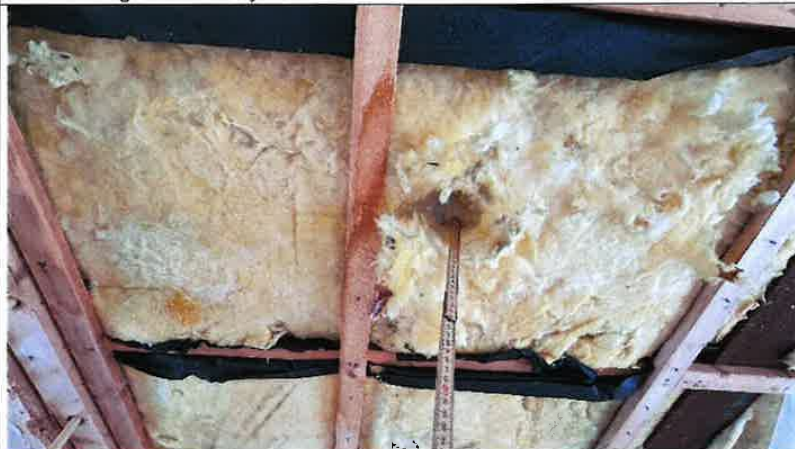
Foto nr. 50
Rotter har laget hull i isolasjonen.

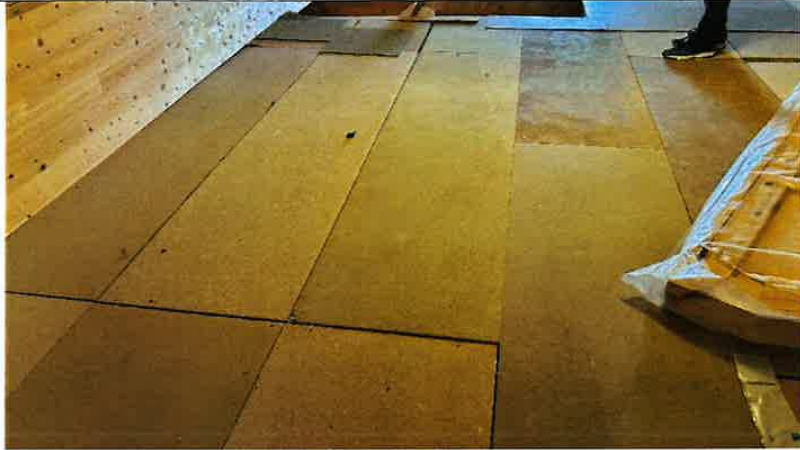
Foto nr. 56

Gulvspon er lagt feil uten å ligge i forband, og uten at not og penn er ført inn i hverandre.

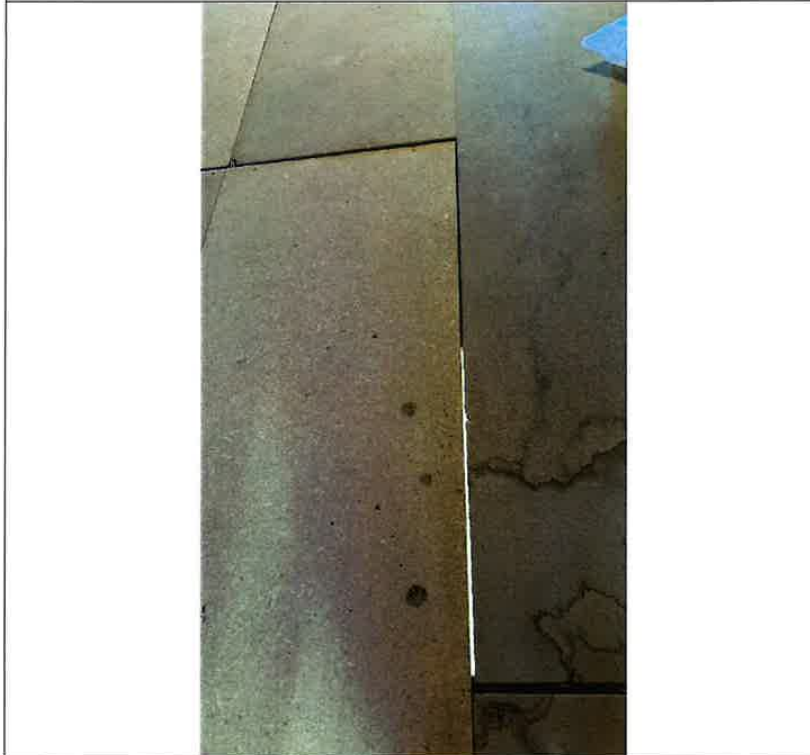
Foto nr. 57

Gulvspon er lagt feil uten å ligge i forband, og uten at not og penn er ført inn i hverandre.

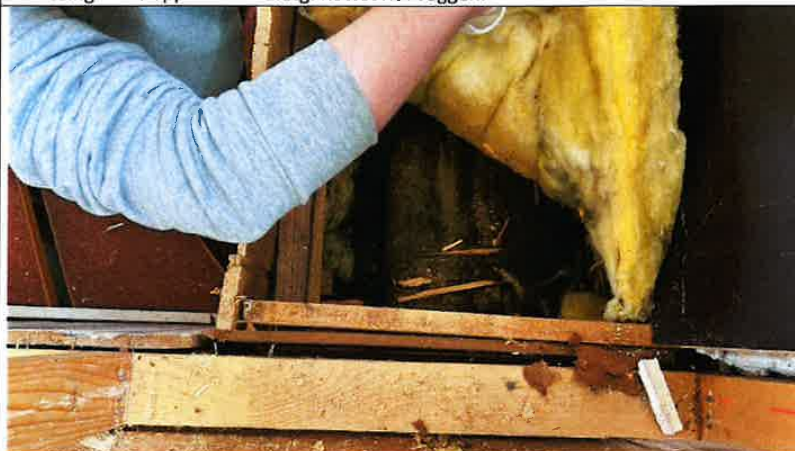
Foto nr. 60
Utkassing ved trapp fra 2. til 1.etg. Rottedrit i veggen.

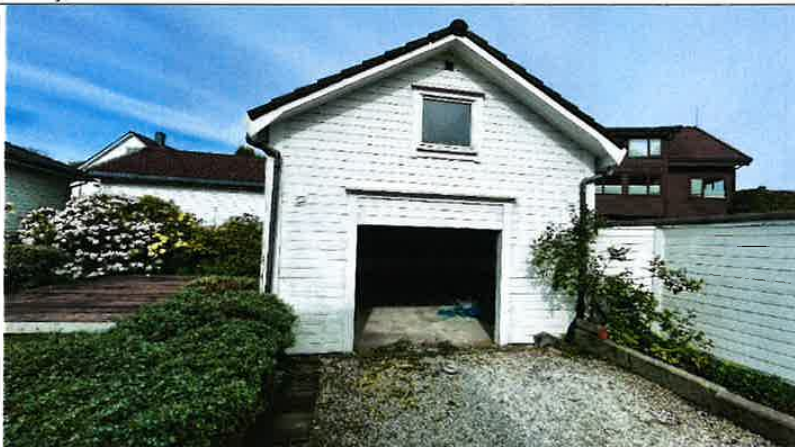
Foto nr. 61
Garasje heller ca 5cm mot venstre.

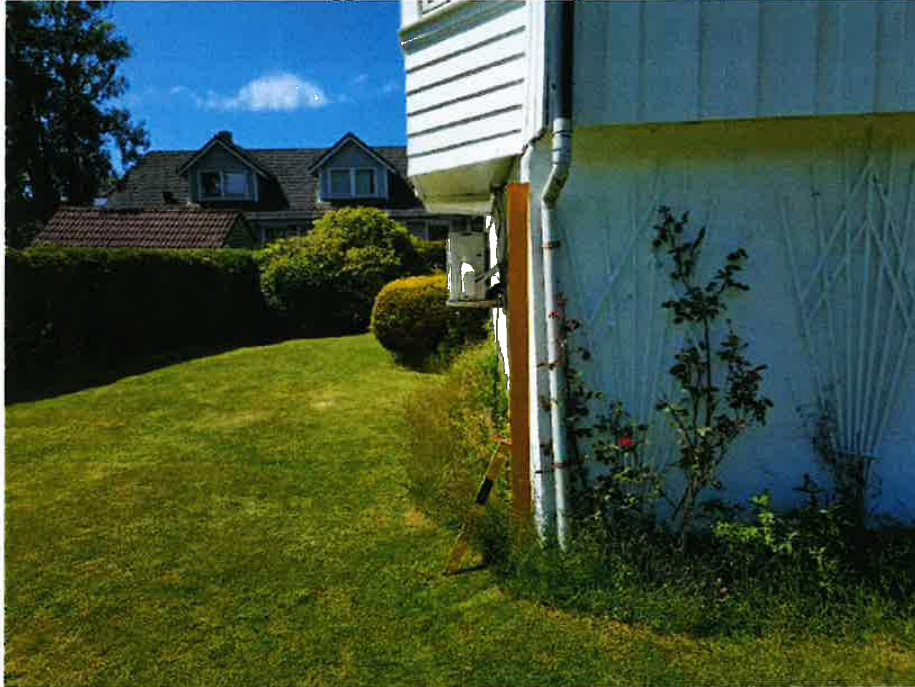
Vedlegg 1 - Foto nr.7.

Utvendige målinger viser loddavvik på opptil 8 cm over 2 meter på grunnmuren. målinger på flere steder indikerer at boligen har omfattende skjevheter.

Gavel vegg i mur heller 80 mm på 2 meter.

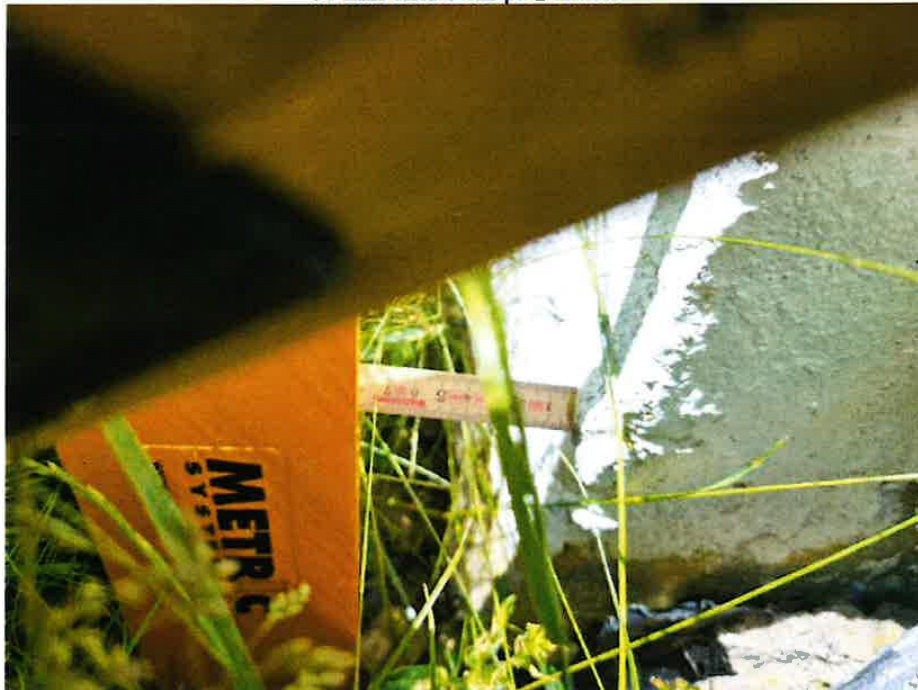
Vedlegg 1 - Foto nr.8.

80 mm eller 8 cm på 2 meter.

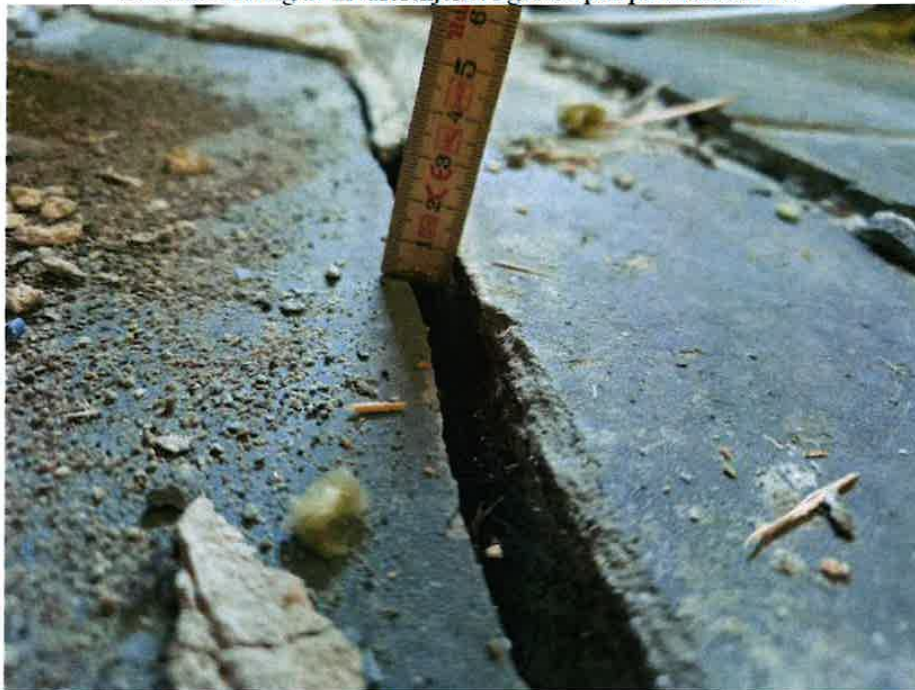
Vedlegg 1 - Foto nr.13.

En enkel måling av nivåforskjellet i gulvstøpen på vaskerommet.

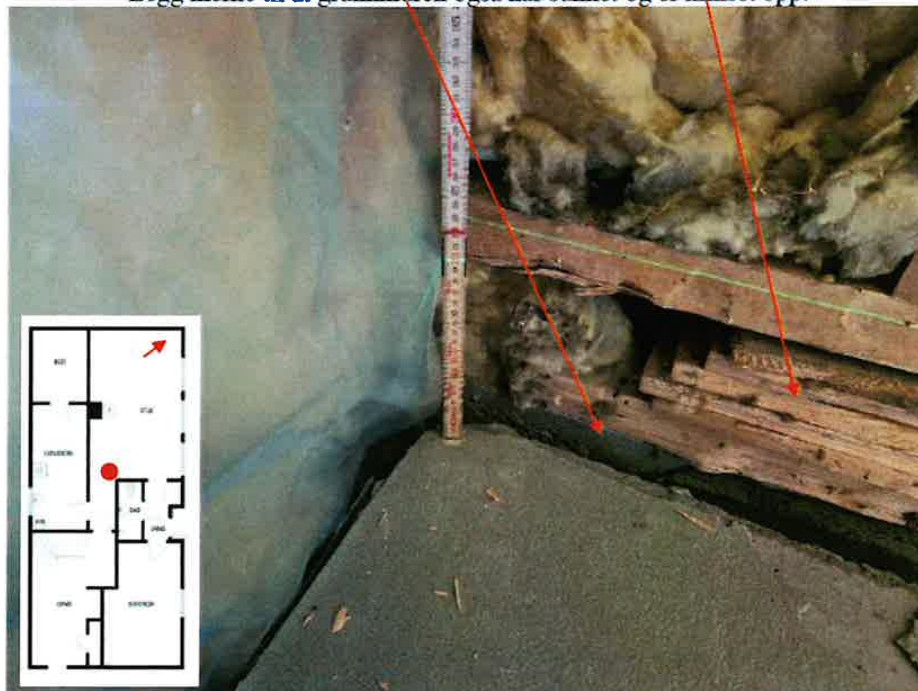
Vedlegg 1 - Foto nr.16.

Gulvstøpen er her ca. 10 cm lavere enn hvor der laser er.
Legg merke til at grunnmuren også har sunket og er kimset opp.

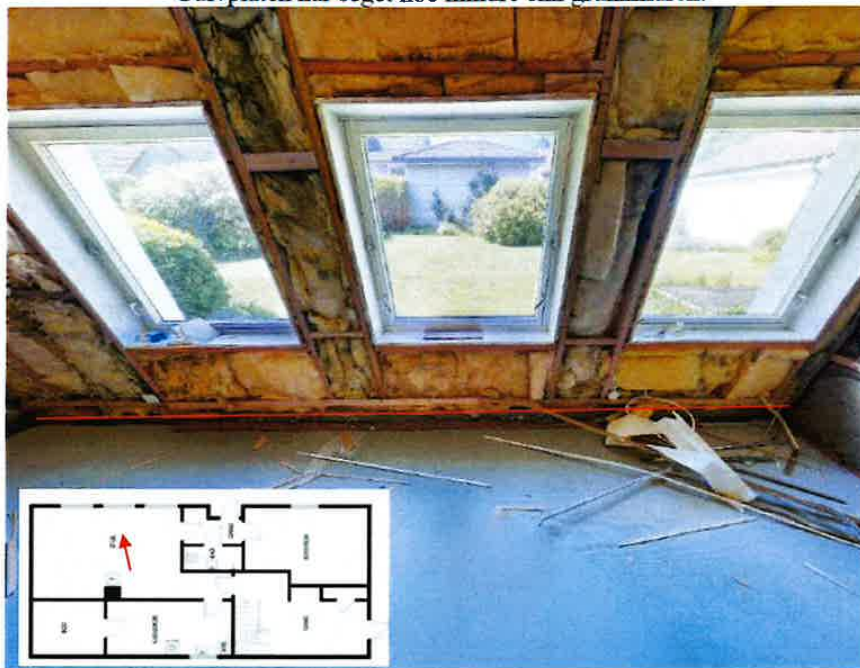
Foto illustrerer grunnmuren som er sunket mer på venstre side enn høyre.

Gulvplaten har seget noe mindre enn grunnmuren.

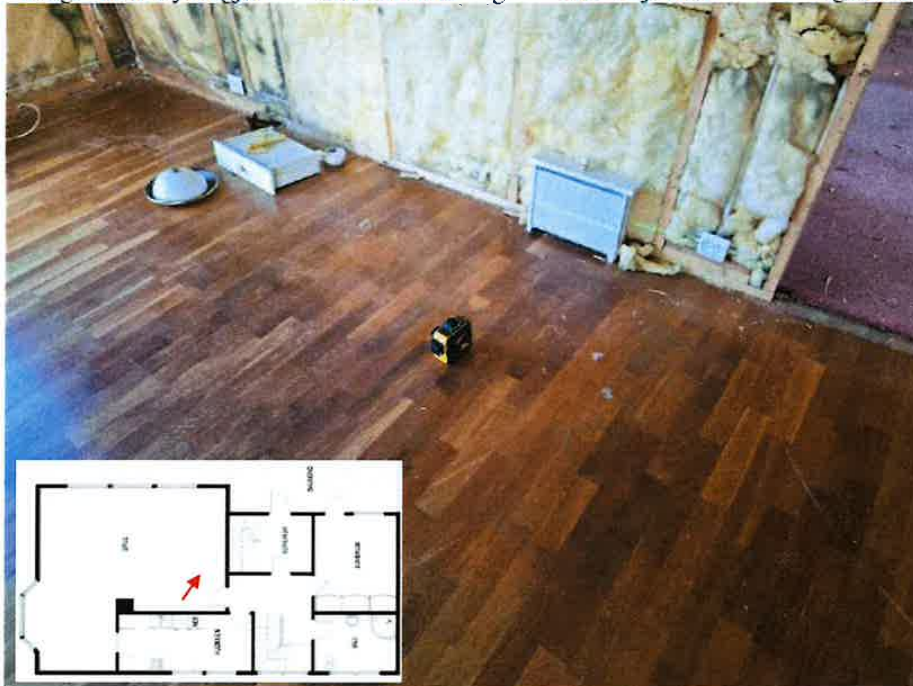
Vedlegg 1 - Foto nr.19.

1. etg. stuen. Lyset gjør laserstreken vanskelig å se. Men skjevheter er store også her.

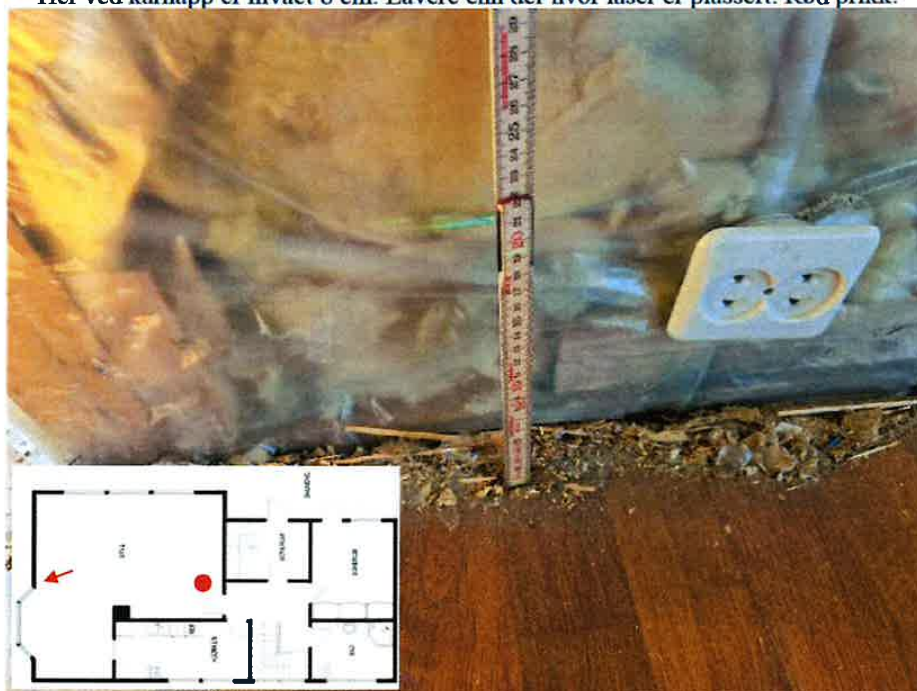
Vedlegg 1 - Foto nr.20.

Her ved karnapp er nivået 8 cm. Lavere enn der hvor laser er plassert. Rød prikk.

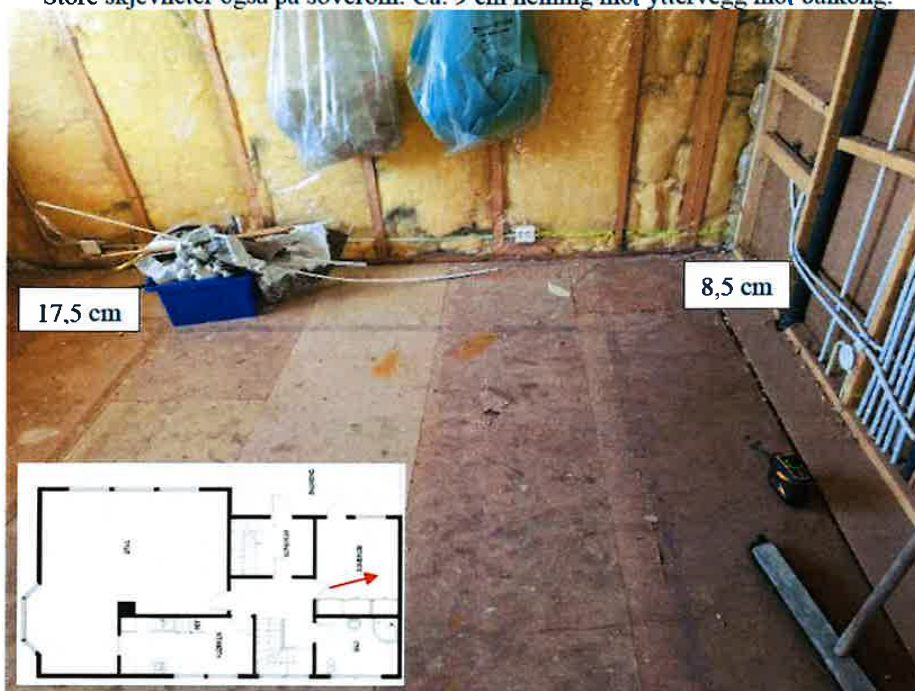
Vedlegg 1 - Foto nr.21.

Store skjevheter også på soverom. Ca. 9 cm helning mot yttervegg mot balkong.

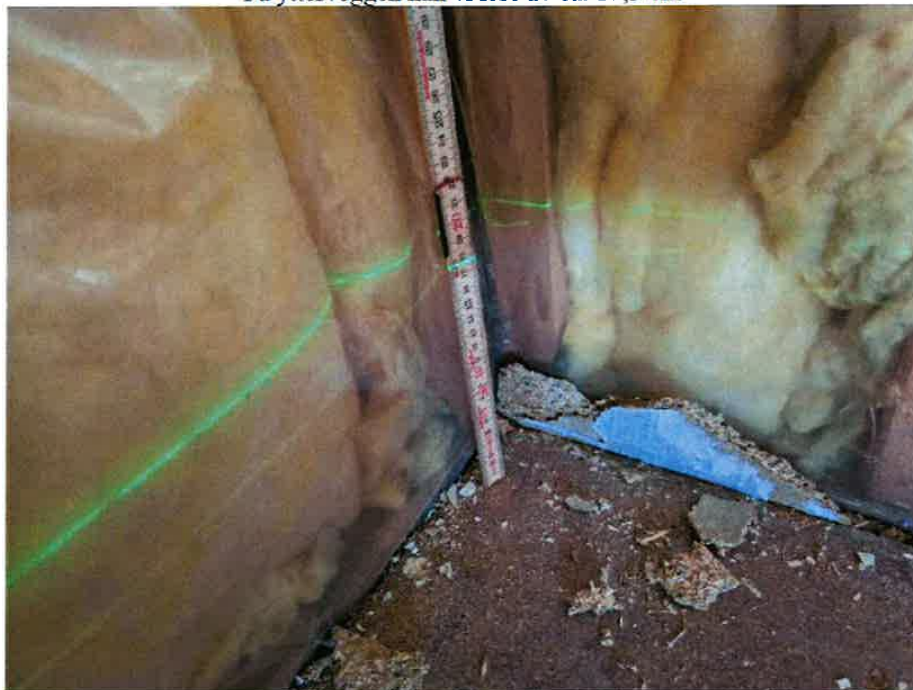
Vedlegg 1 - Foto nr.23.

På ytterveggen kan vi lese av ca. 17,5 cm.

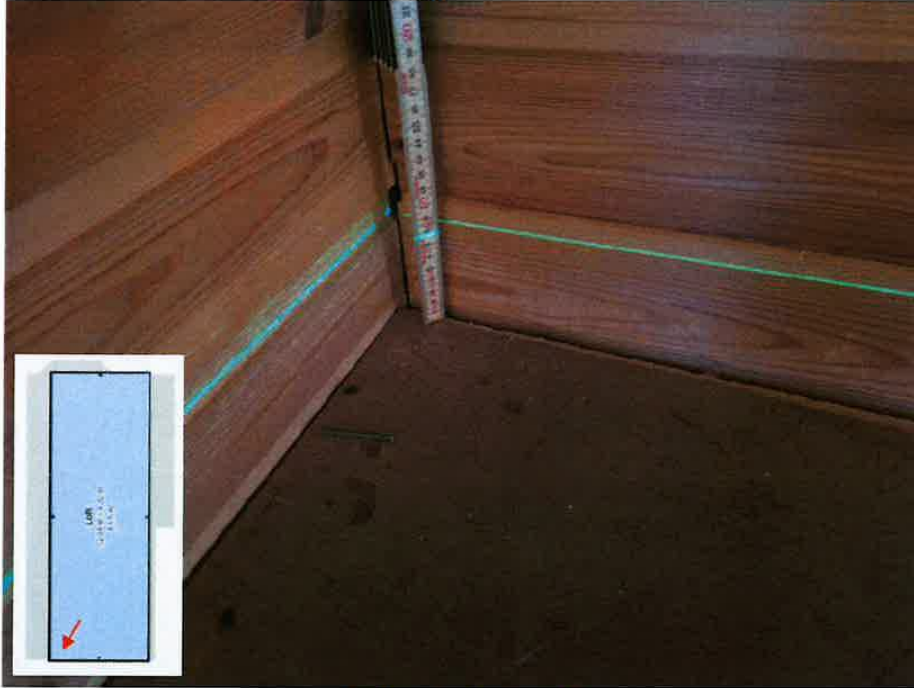
Vedlegg 1 - Foto nr.25.
Målt ca. 8 cm

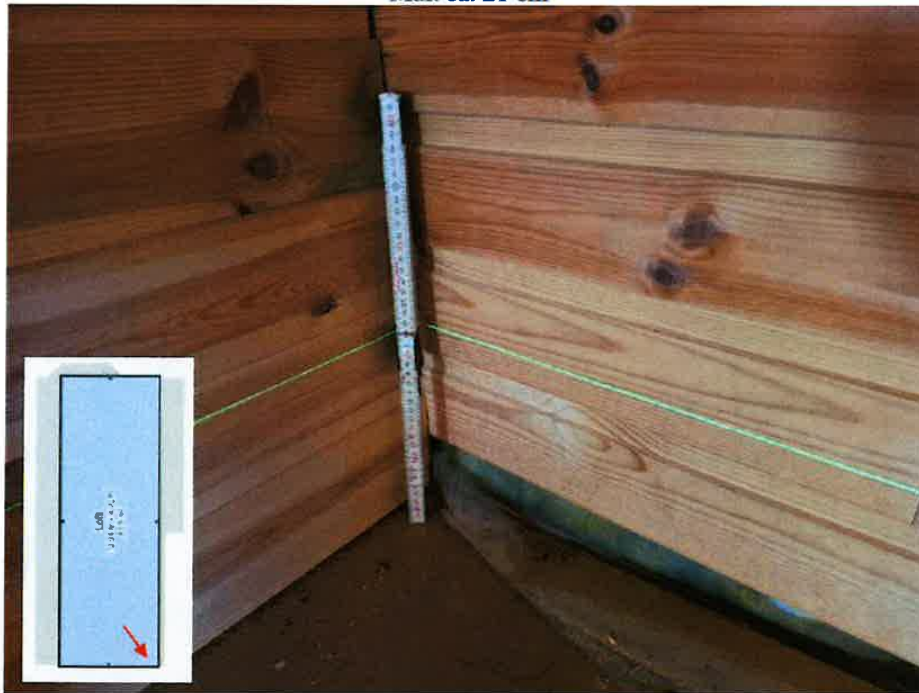
Vedlegg 1 - Foto nr.26.
Målt ca. 21 cm

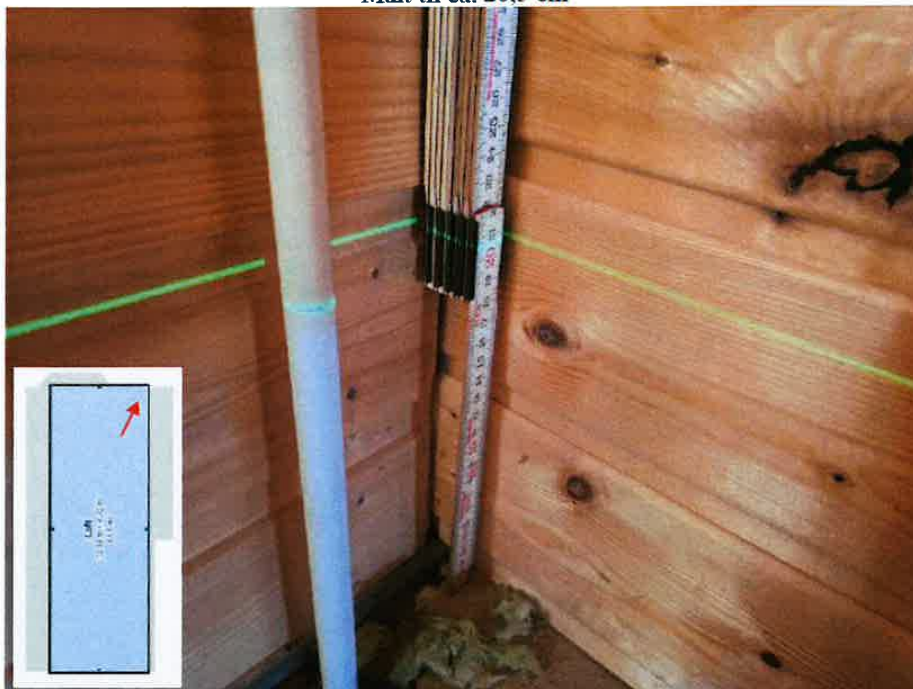
Vedlegg 1 - Foto nr.27.
Målt til ca. 20,5 cm

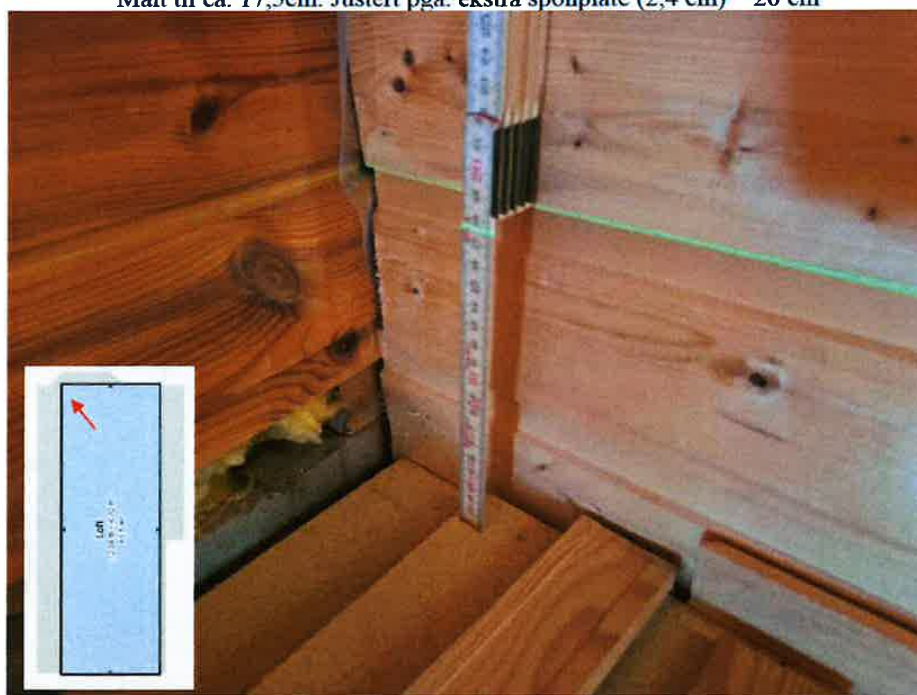
Vedlegg 1 - Foto nr.28.

Målt til ca. 17,5cm. Justert pga. ekstra sponplate (2,4 cm) = 20 cm

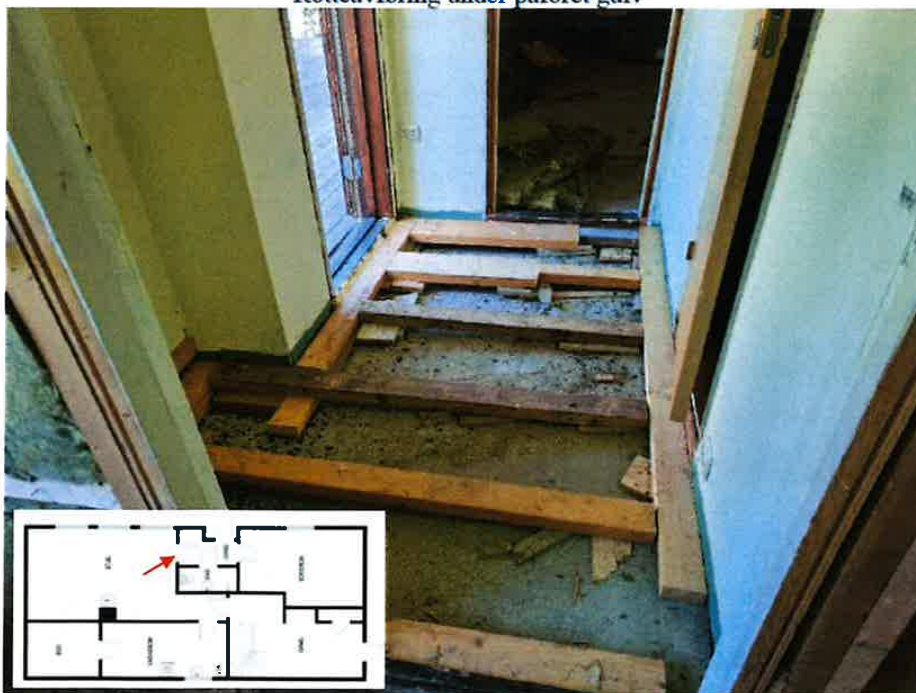
Vedlegg 1 - Foto nr.30.

Konklusjon:
Funn av store mengder rotteavføring må ses i sammenheng med de store setningsskadene i bygget. Dersom det ikke var store setningsskader og sprekker i mur og betonggulv, ville trolig rottene ikke funnet veien inn i bygningen.
Registrerte mengder avføring og skade fra rotter vurderes å ikke være normalt eller forventet ut fra opplysninger som er gitt forut for salg, eller ut fra normal tilstand på boligen.

Rotteavføring under påforet gulv
